DEMANDE D'ABATTAGE

Sur la commune de Ploermel, un alignement d'arbres a récemment été diagnostiqué par le cabinet Aubépine, avant des travaux d'enfouissement de réseaux électriques.

**DIAGNOSTIC PHYTOSANITAIRE D'UN ALIGNEMENT DE TILLEULS
AVENUE GEORGES POMPIDOU**

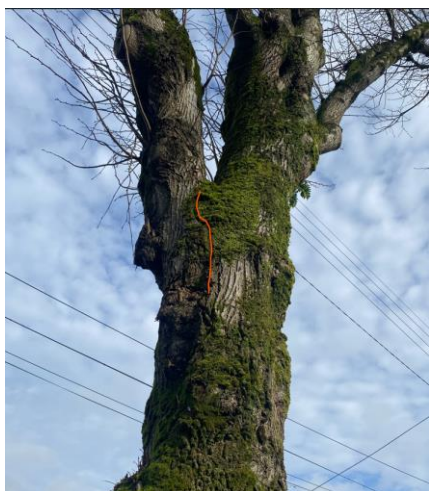
Inclusion d'écorce n° 17

- Des fissurations à risque ou à potentiel de rupture aux insertions de branche majeure, supportant la couronne.
- Une forte inclinaison, fait du phototropisme et de la contrainte réseau, susceptible de remettre en cause la stabilité des arbres sur un sol contraignant ou section de l'enracinement.

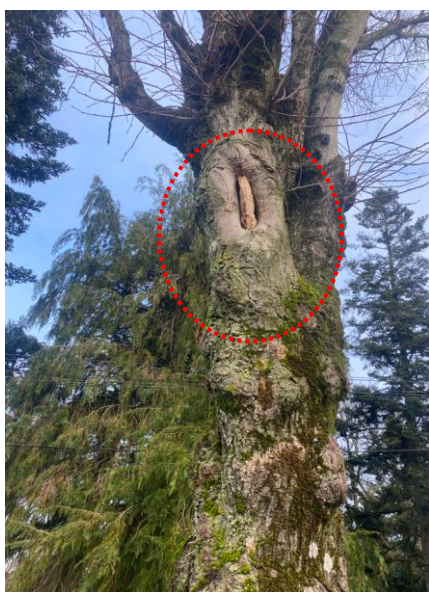
Elagage voirie n°18

Fait de la non prise en compte de l'arbre en qualité d'être vivant ! Ces blessures d'origine anthropique (Taille de réduction, entretien du gabarit routier et réseau erdf) peuvent remettre en cause la pérennité d'un arbre sur le plan de la gestion de risque qui lui est associé.

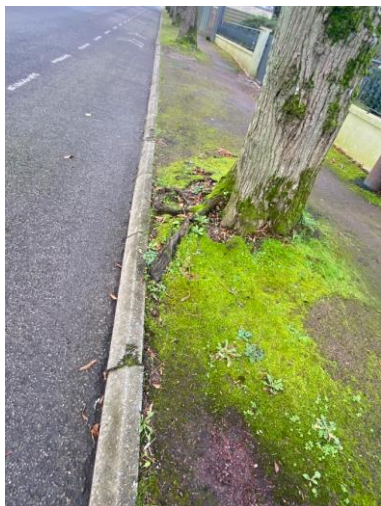
Le revêtement actuel est un bitume désagrégé datant d'une vingtaine d'années, dont la mise en œuvre inclut la totalité de la surface du trottoir, jusqu'au collet des arbres. Ce concept d'aménagement est source de nombreuses problématiques racinaires (altération et défauts d'ancrage).

Poussée racinaire / bordure

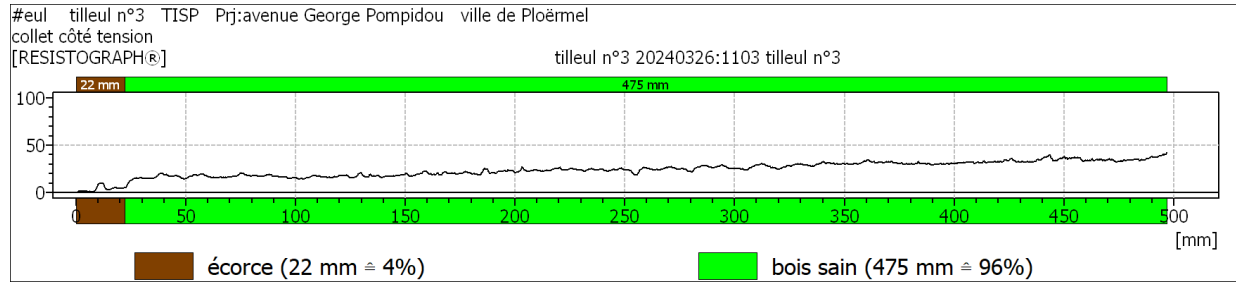
Sondage du tilleul N°3 au collet côté tension

physio & sanitaire	vigueur	. Note de 4	Note de 0 à 5: 0 mort - 1 arbre dépérissant - 3 vigueur moyenne - 5 arbre très vigoureux
	Note sanitaire	Note de 3	Note de 0 à 5: 0 condamné à CT à 5 RAS
	Symptômes, gravité et évolution	Cavité ouverte sur plaie d'élagage côté Ouest, avec cal de recouvrement vigoureux. Déformation du tronc associée à une symptomatique de compensation d'altération interne importante. Inclinaison 8 degrés Sud (cône de chute potentiel = Avenue - 3 Un perçage au résistographe à 3 m de haut sur l'excroissance de compensation illustre la présence d'une cavité interne, cependant bien compartimentée. - 3	QUOI, Ou: Bois mort, branches, charpentières, tronc, collet, racines INTENSITE: 1 risque très faible - 5 risque très élevé
Dangerosité	Probabilité de chute par type d'axes	Sur le court terme Le risque de rupture d'axe secondaire → Risque de basculement de l'arbre entier →	EVOLUTION: probabilité de rupture Augmentera ↑, stagnera →, ou diminuera ↓

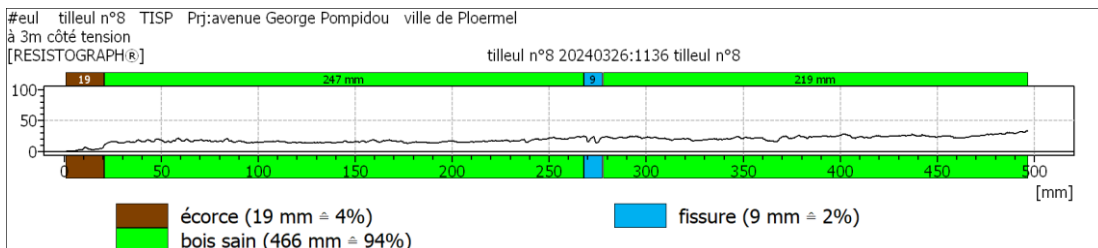
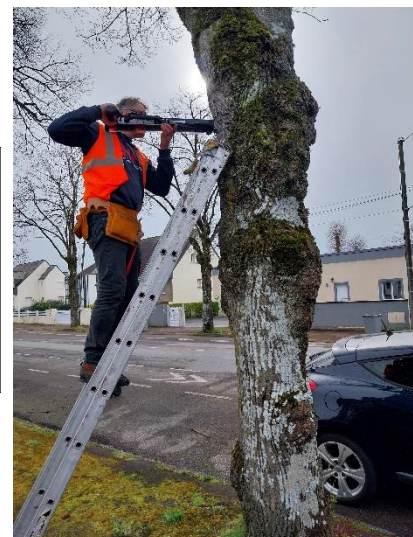
Sondage du tilleul N°8, à 3 mètres côté tension

Des cavités ouvertes issues de plaies d'élagage sont multiples, mais elles sont globalement bien compartimentées. Notre inquiétude provient de la fissuration à l'ancrage d'un axe secondaire, qui tend à se prolonger en interne sur la partie haute du tronc (mesure au résistographe, ci-dessous). Le risque de rupture est de fait avéré et nécessite une gestion appropriée.

Nous proposons de réaliser un haubanage sur le tilleul n°8, selon une technique de brochage visant à solidariser les deux parties de la couronne, au-dessus de la fissure. Ce dispositif génère un coût dont le bénéfice à long terme est discutable. Une taille de réduction est une solution subsidiaire, à condition de suivre annuellement l'arbre et de contenir le développement de sa couronne tous les 4/5 ans maximum.

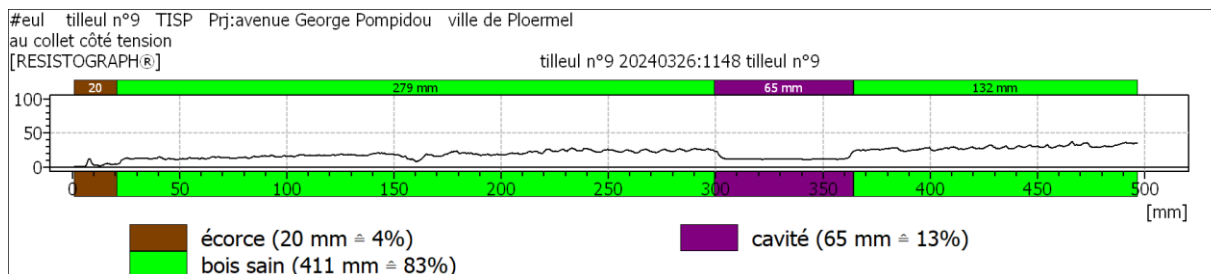
Sondage du tilleul N°9 au collet côté tension

- La cavité interne localisée au collet du tilleul numéro n°9 présente une bonne paroi résiduelle (bois sain). Cependant, ce type d'altération révèle une pourriture remontante susceptible d'évoluer rapidement et de générer un risque de basculement à court terme. L'abattage n est pas justifié au regard de la mesure, mais il peut être admis dans un cadre de programmation de travaux.
- La fissuration longitudinale sur le sujet n°14 est sans équivoque sur la nécessité d'un abattage à court terme.
- L'étendue de la fissuration sur le tilleul n° 8 est susceptible de générer une rupture d'une partie de la couronne. La pose d'un système de hauban, ou une taille appropriée, permettrait de réduire ce risque et de conserver l'arbre.

Le son à la frappe du collet suspectait une altération interne. Celle-ci est révélée par la mesure du résistographe, localisée en centralité du tronc. Cette dégradation du bois est le fait d'un champignon lignivore qui va inévitablement poursuivre son action compte tenu de la vitalité moyenne à faible de l'arbre.

La bonne tenue mécanique au niveau du collet n'est pas, à ce stade synonyme de risque de rupture dans des conditions normales, mais la dégradation de cet état à court terme est à envisager, avec les enjeux de sécurité associés (biens et personnes).

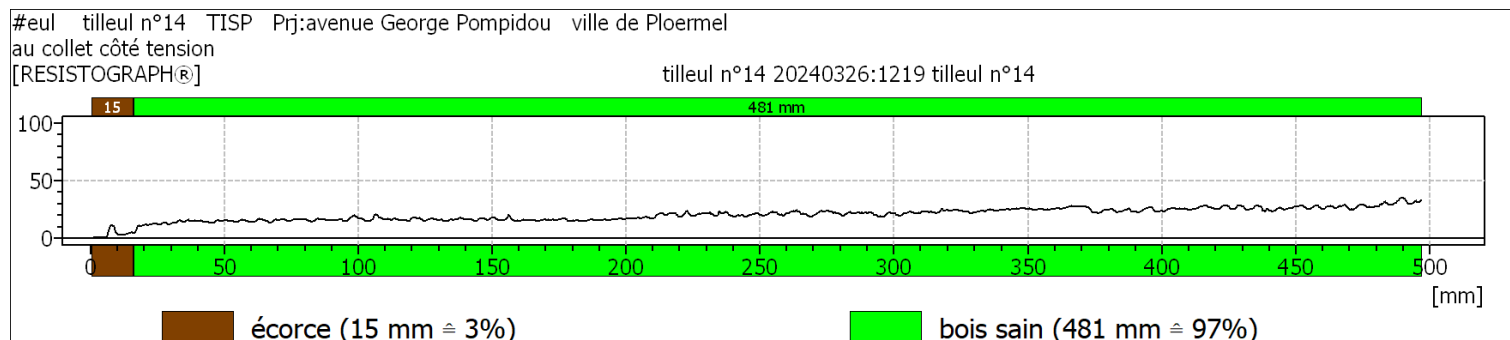
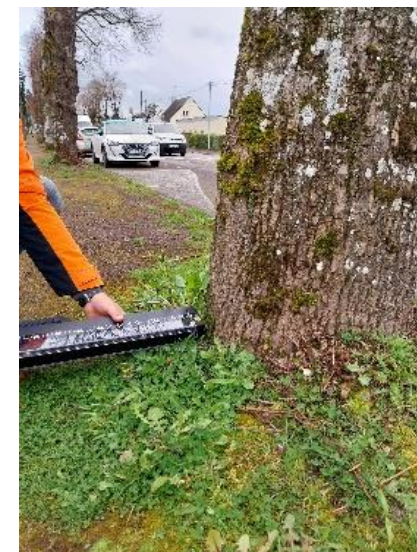
Sondage du tilleul N°14 au collet côté tension

La problématique majeure réside sur la partie haute du tronc qui fait apparaître un décollement longitudinal du périderme, en correspondance transversale. La mesure effectuée confirme la suspicion de fissuration à proximité de la fibre neutre (zone d'inversion des efforts mécaniques), fissuration induite par un cumul inclinaison/charge foliaire et déport de couronne.

Cette fissuration risque de s'accroître à court terme et elle présente un risque de rupture avéré.

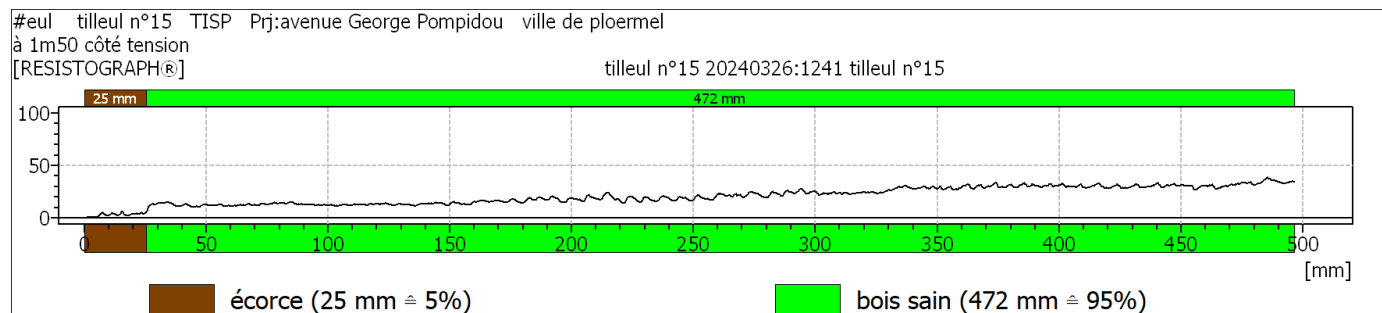
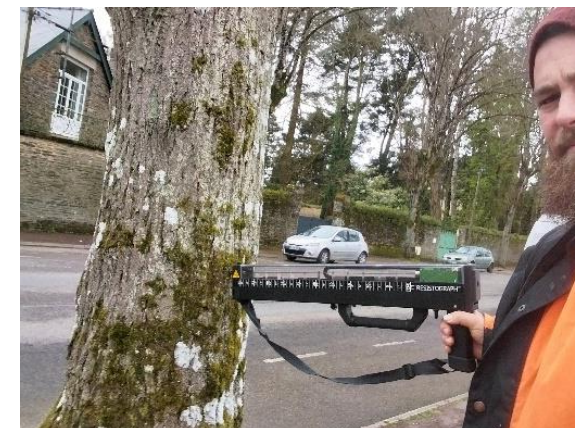
Sondage du tilleul N°15 à 1 mètres 50 côté tension

Notre évaluation complémentaire n'a pas révélé de risque d'altération synonyme de risque de rupture à court terme. Néanmoins, nous une surveillance des mats racinaires s'avère nécessaire (surveillance lignivore annuelle) et l'insertion de l'arbre dans une emprise perméable végétalisée s'impose. La couronne doit faire l'objet d'un accompagnement de son développement aérien post enlèvement de la ligne basse tension

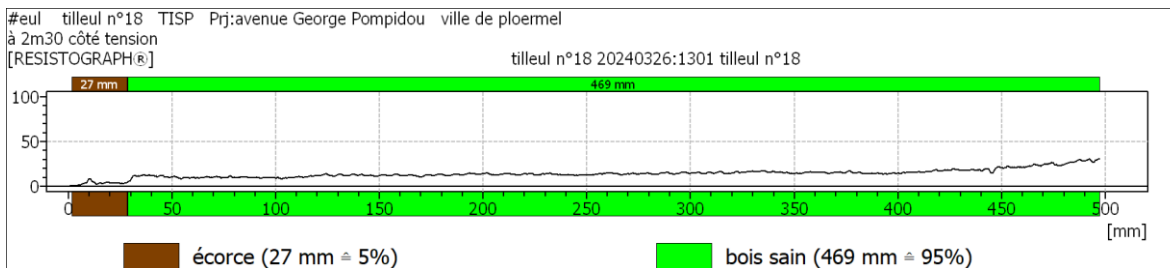
Sondage du tilleul N°18 à 2 mètres 30 côté tension

physio & sanitaire	vigueur	. Note de 3	Note de 0 à 5: 0 mort - 1 arbre dépérissant - 3 vigueur moyenne - 5 arbre très vigoureux
	Note sanitaire	Note de 2	Note de 0 à 5: 0 condamné à CT à 5 RAS
	Symptômes, gravité et évolution	Cavité conséquente côte Nord/Est présentant une altération -3 Blessure sur les empattements racinaires. -3	QUOI, Ou: Bois mort, branches, charpentières, tronc, collet, racines INTENSITE: 1 risque très faible - 5 risque très élevé
Dangerosité	Probabilité de chute par type d'axes	Sur le court terme Le risque de rupture d'axe secondaire → Risque de basculement de l'arbre entier →	EVOLUTION: probabilité de rupture Augmentera ↑, stagnera →, ou diminuera ↓
	Note de dangerosité QTRA	Note de 3 induite par le contexte et la conformation de l'arbre incliné en direction de la voie, avec ce déséquilibre houppier.	Evaluation indicative du niveau de risque en l'état actuel Note de 1 à 5: 1 pas dangereux - 3 faible menace mais risques de dommages existent - 5 menace imminente et intense, arbre dangereux

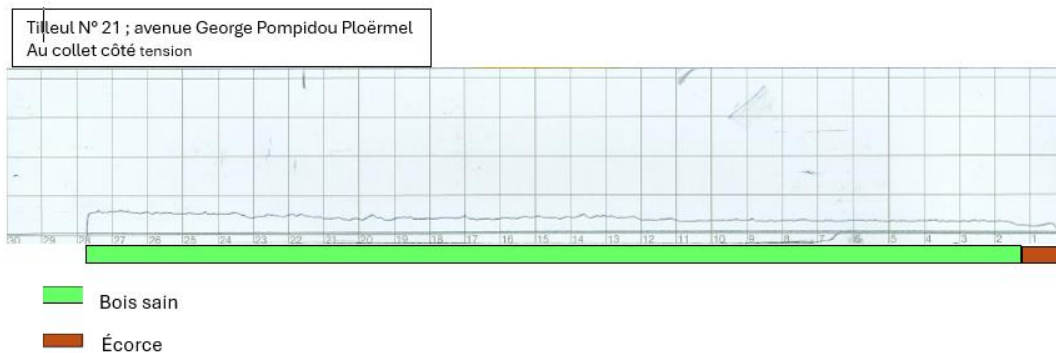
Sondage du tilleul N°21, au collet côté tension

physio & sanitaire	vigueur	Note de 4	Note de 0 à 5: 0 mort - 1 arbre dépérissant - 3 vigueur moyenne - 5 arbre très vigoureux
	Note sanitaire	Note de 3	Note de 0 à 5: 0 condamné à CT à 5 RAS
	Symptômes, gravité et évolution	Cavité détectée à la frappe côté Nord au collet, côté bois de tension	QUOI, Ou: Bois mort, branches, charpentières, tronc, collet, racines INTENSITE: 1 risque très faible - 5 risque très élevé
Dangerosité	Probabilité de chute par type d'axes	Le risque de basculement de l'arbre entier est faible → Le risque de rupture d'axes secondaire est faible →	EVOLUTION: probabilité de rupture Augmentera ↑, stagnera →, ou diminuera ↓
	Note de dangerosité QTRA	Note de 3 induite par le contexte et la conformation de l'arbre incliné en direction de la voie, avec ce déséquilibre houppier.	Evaluation indicative du niveau de risque en l'état actuel Note de 1 à 5: 1 pas dangereux - 3 faible menace mais risques de dommages existent - 5 menace imminente et intense, arbre dangereux

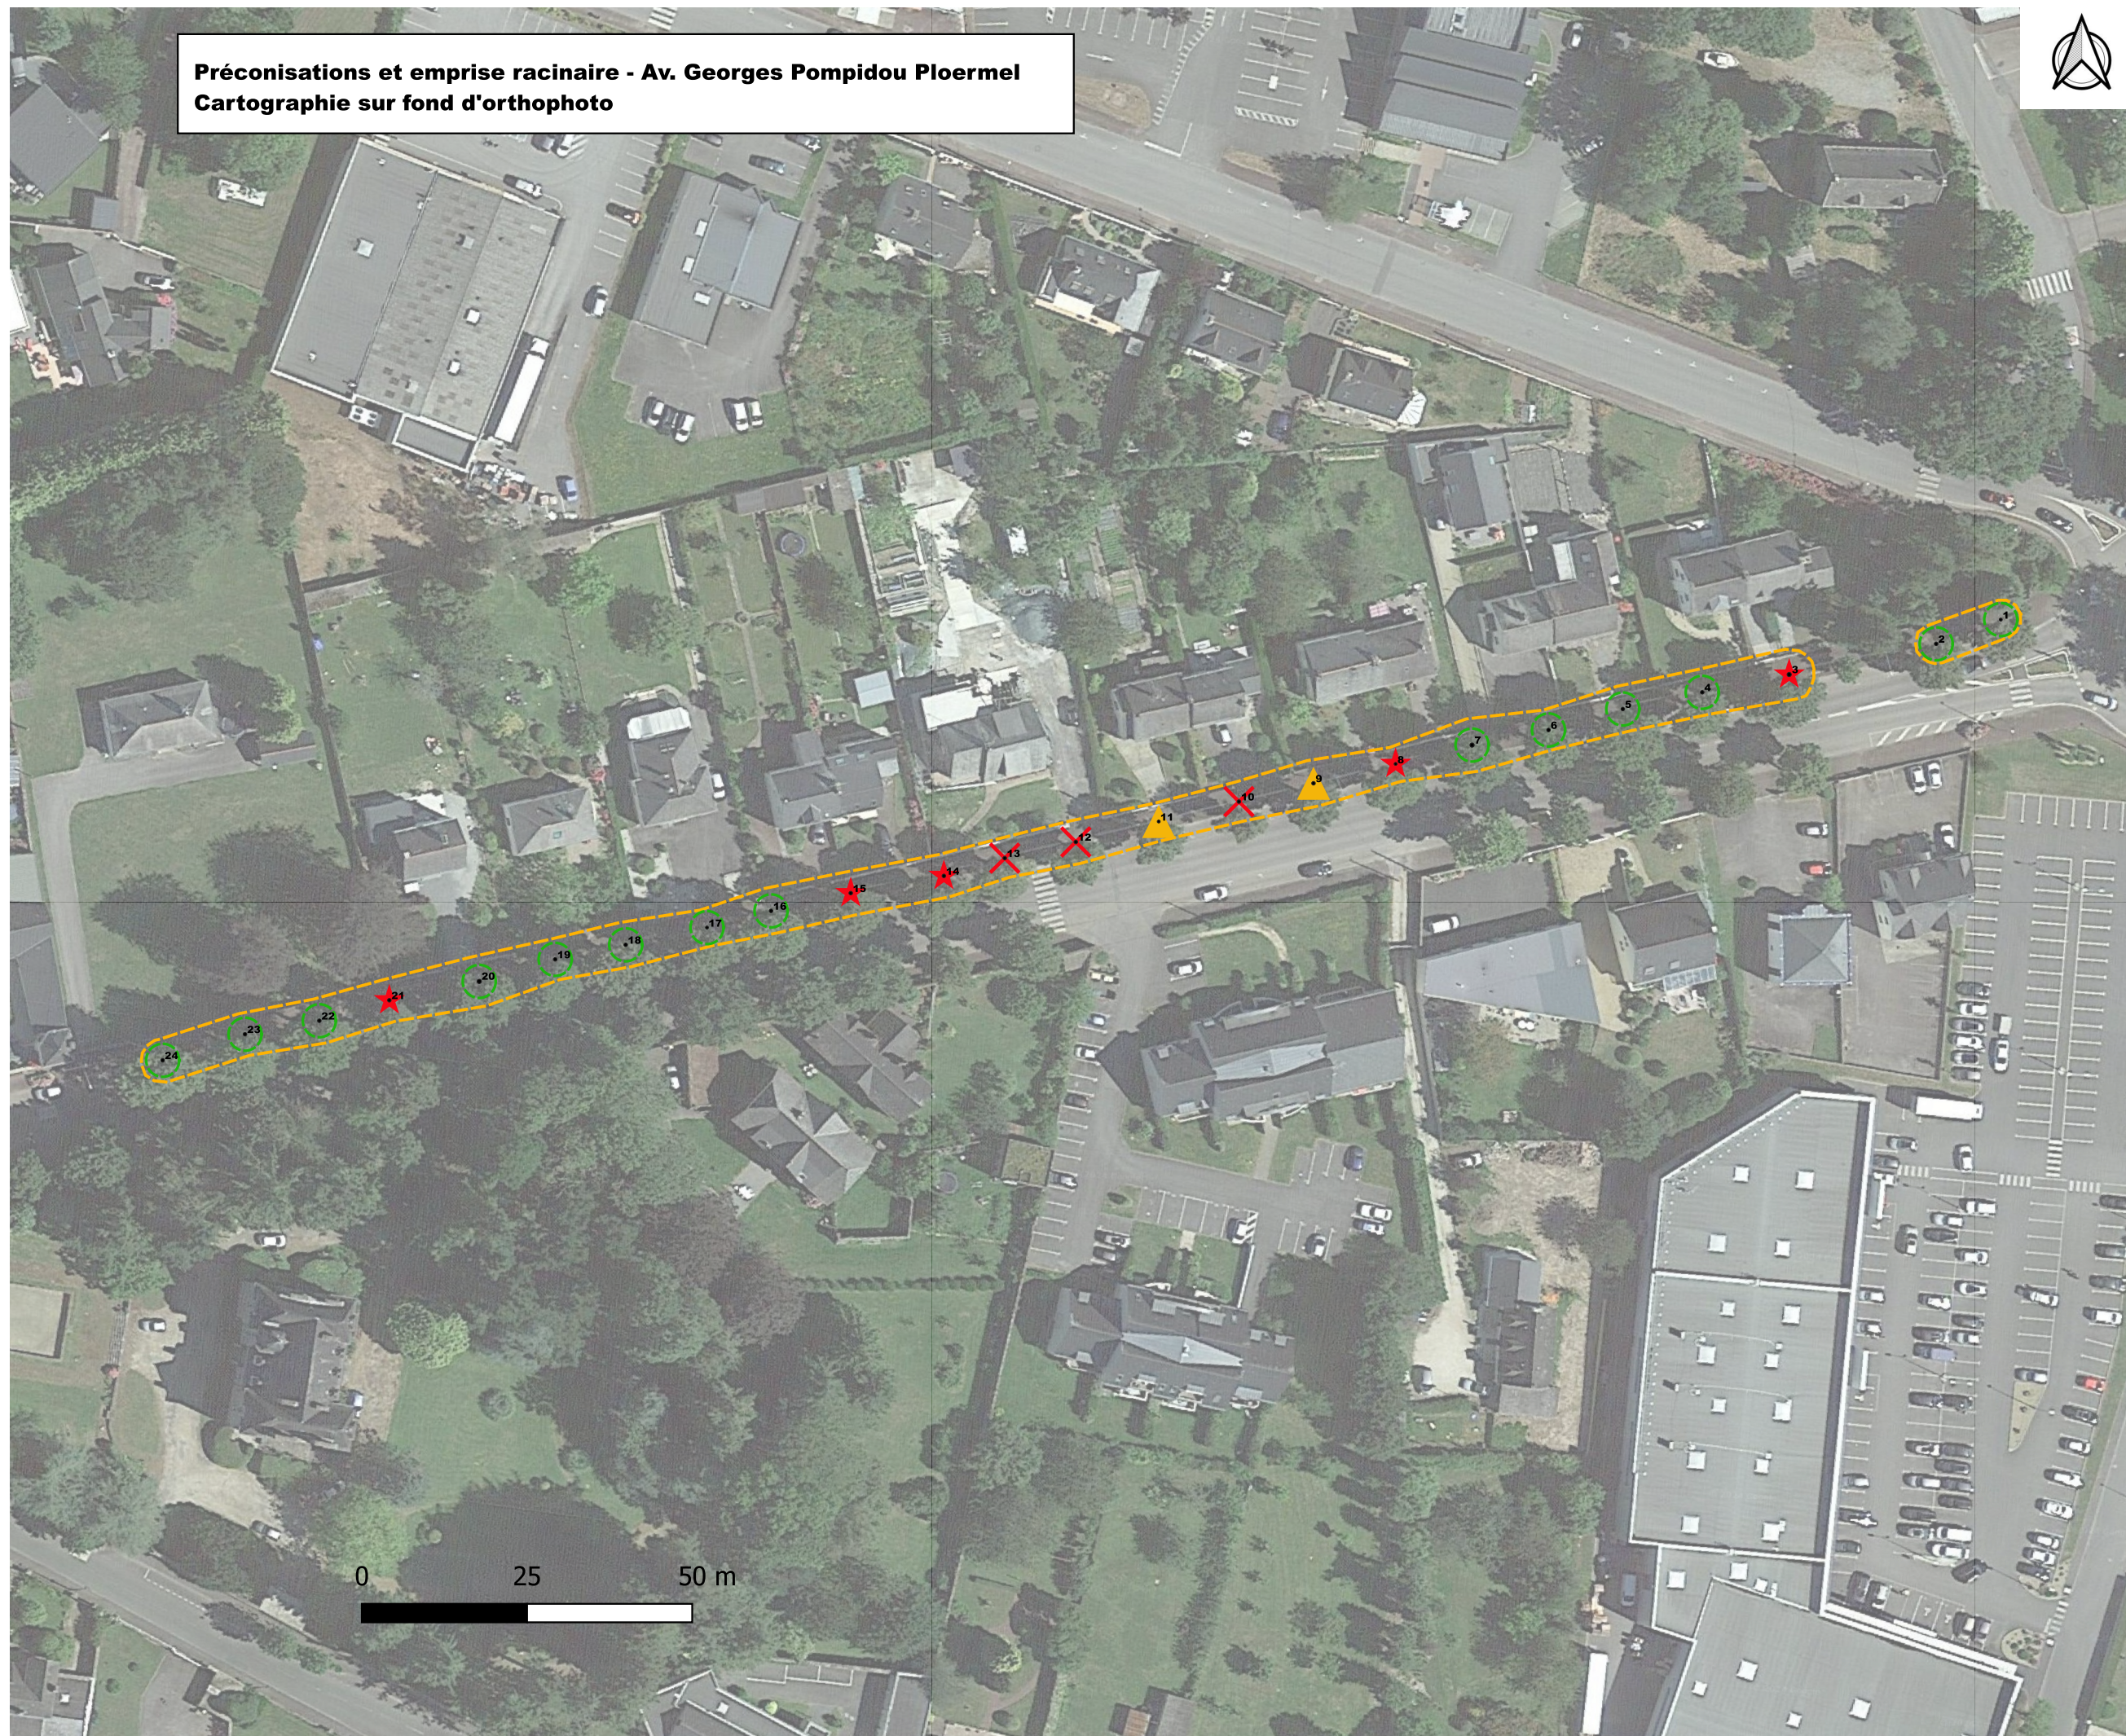
Préconisations et emprise racinaire - Av. Georges Pompidou Ploermel
Cartographie sur fond d'orthophoto

Les arbres identifiés sont les n° 9, 10, 12, 13 et 14. (cf doc : préconisations et emprise racinaire Aubépine).

Le projet consiste en l'abattage de 5 arbres pour cause de maladie. Ils sont atteints par un champignon lignivore, le ganorderme, et ont un risque de rupture, risque confirmé par le cabinet Aubépine lors du diagnostic.
