Nouvel établissement pénitentiaire – Zone  
Artisanale de Chapeau Rouge – 56000 Vannes

## Levée de doute (LEVE)

Rapport

Réf : LB2700265 / R1025698-01

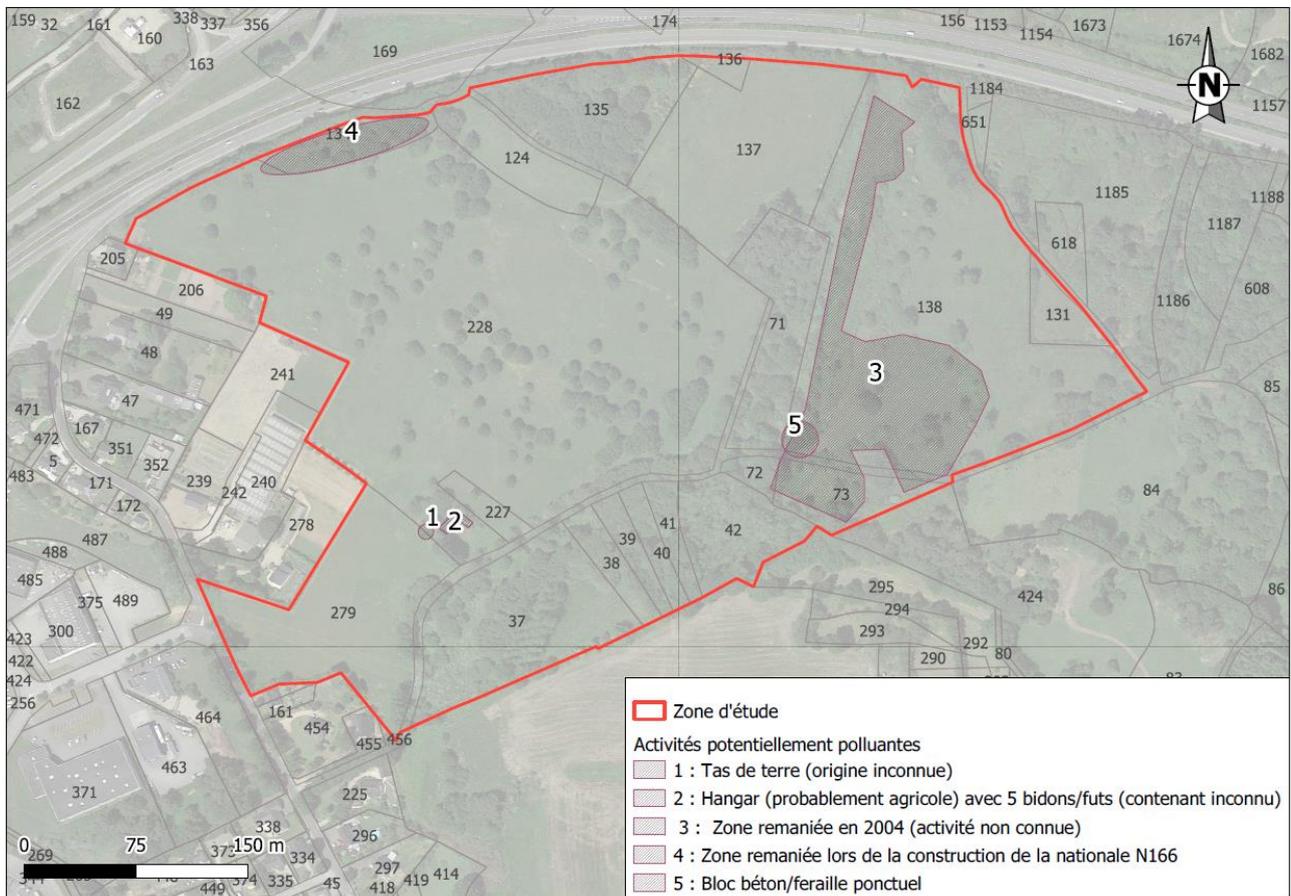
**Figure 3 : Localisation des observations réalisées lors de la visite de site**

<b>Aménagements / occupation des sols</b>	Ancienne friche agricole
<b>Clôture / surveillance / conditions d'accès</b>	Site non clôturé
<b>Etat des revêtements</b>	Prairie humide plus ou moins arborée avec localement présence de hautes herbes et des ronces
<b>Activités et/ou installations potentiellement polluantes</b>	<p>Activité agricole ancienne</p> <p>Présence d'un hangar à l'abandon avec quelques bidons stockés à l'extérieur (contenu indéterminé)</p> <p>Présence de blocs bétons armés (remblais issus de démolition) formant un tas/merlon recouvert de végétation dense</p> <p>Présence de déchets métalliques (type carcasse de voiture/matériel agricole)</p>
<b>Gestion des effluents</b>	Sans objet
<b>Présence et état des réseaux et caniveaux</b>	Pas de réseau/caniveau observé lors de la visite
<b>Traces de pollution au sol</b>	Absence de traces de pollution

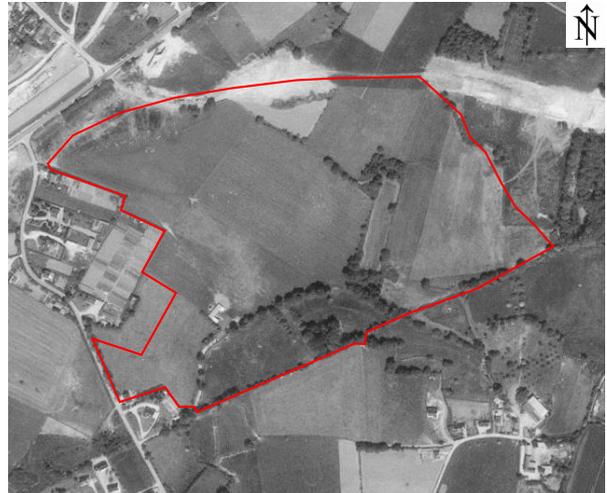
Extrait de la photographie aérienne de l'année 1980

Entre 1978 et 1980, on constate la construction d'un bâtiment (certainement une dépendance agricole/grange) au Sud de la parcelle DB 228 en bordure Sud du site. On distingue également le début des travaux de construction et de terrassement de la route nationale N166 en bordure Nord du site.

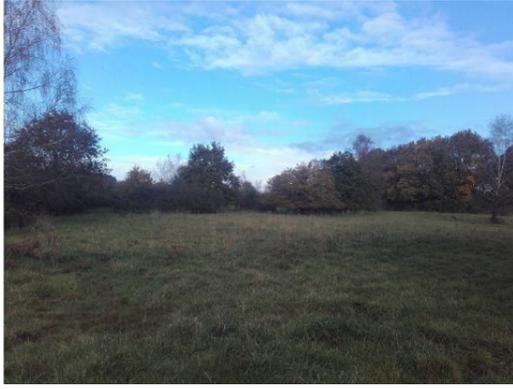
Vue partie centrale du site

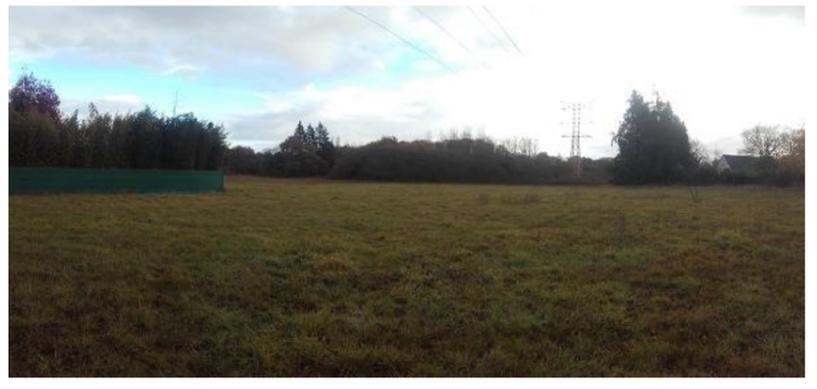
Vue partie Ouest du site

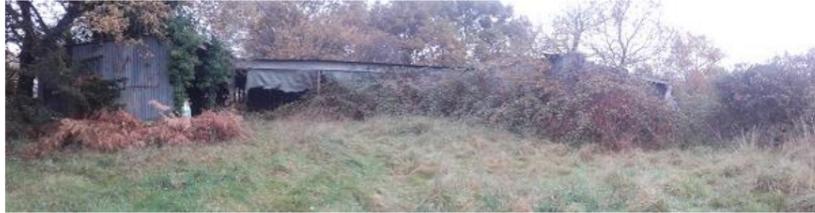
Ref sur plan	Usage	Nb de sous-sol / vide sanitaire ?	Etat général (état des murs et des toitures et du dallage)	Mode de chauffage (actuel / passé)	Traces de pollution ?	Accès spécifiques?
	Hangar	Non	Mauvais	Aucun	-	Hangar délabré

Vue du hangar

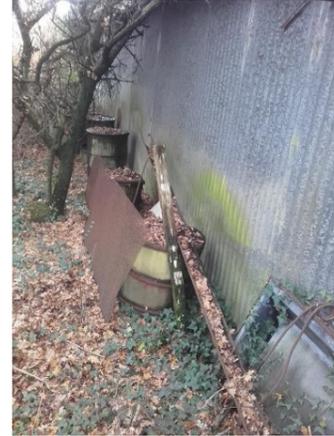
**Compte tenu de la présence d'activités anthropiques en lien avec les dépôts observés et les stockages attenants au hangar (bidons), le site relève de la politique nationale de gestion des sites pollués.**

Ref sur plan	Type (cuve, bidons, vrac ?) et état	Volume (m <sup>3</sup> )	Produit contenu	Aérien (A)/ Souterrain (S)	Rétention (O/N)	Accident connu ? Autre commentaire ?
	5 Fûts	-	Non connu	A	N	Situés à l'arrière du hangar
	Blocs	-	Béton	A	-

Stockage de bidons attendant au hangar (contenu non déterminé)

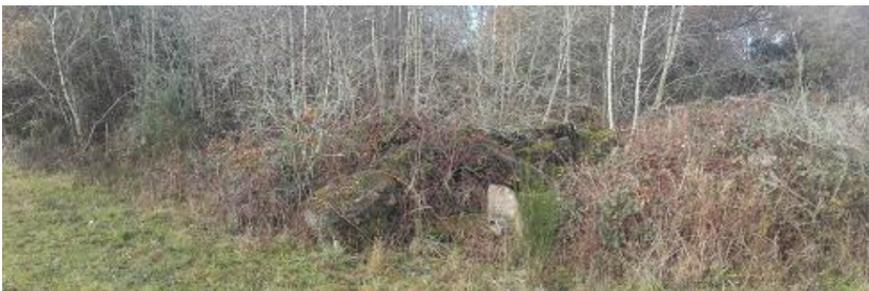
Dépôt de blocs de béton armé

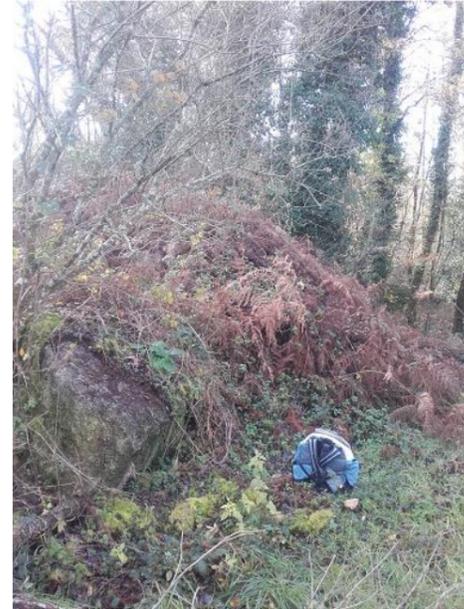
Merlon de blocs béton

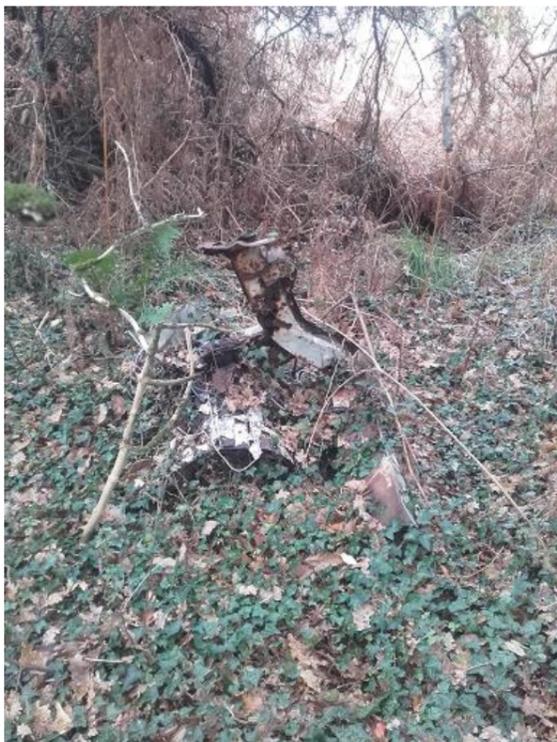
Caracasse métallique (véhicule ou matériel agricole ?)

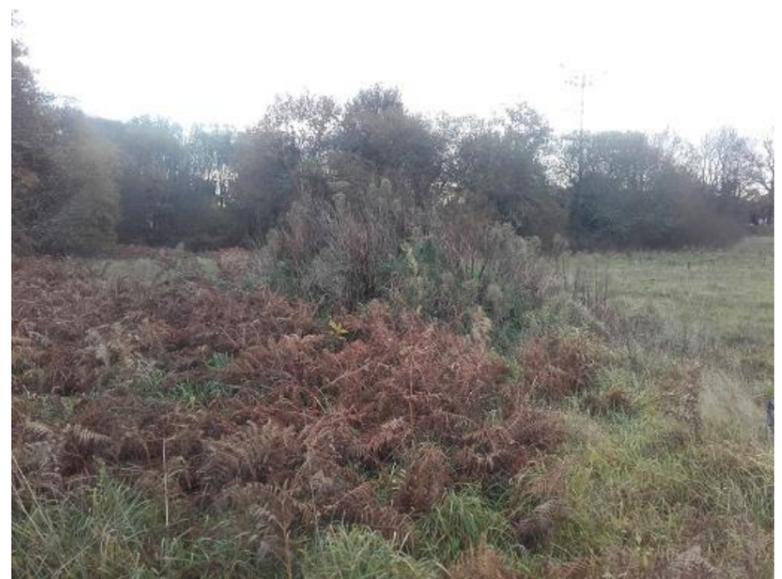
Tas de terre (20 m<sup>3</sup> environ)
