Reconversion de l'ancienne colonie pénitentiaire maritime et  
agricole en tiers lieu socio-culturel  
Haute Boulogne, LE PALAIS (56 360)

**Dossier de demande de dérogation au titre de l'article L. 411-2  
du code de l'environnement portant sur des espèces de faune  
sauvages protégées et leurs habitats**

*Date :* 07/12/2023

*Version :* 2

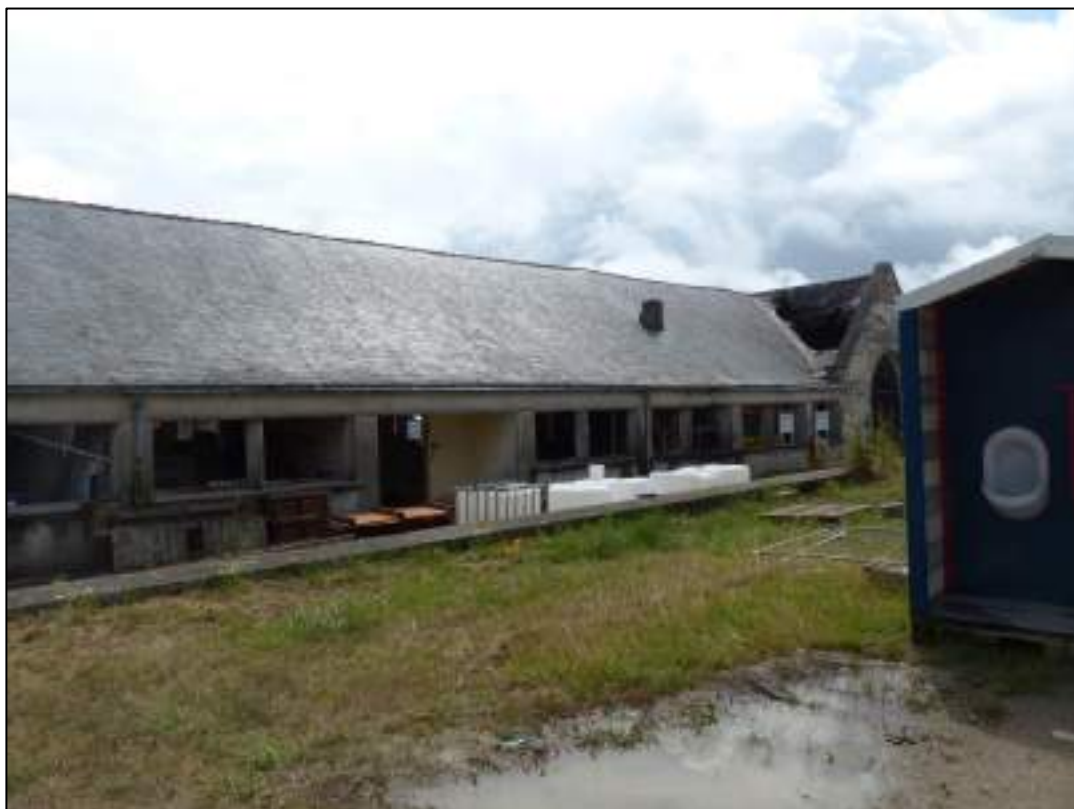
*Photo 1 : vue de la longère projet – côté terre*

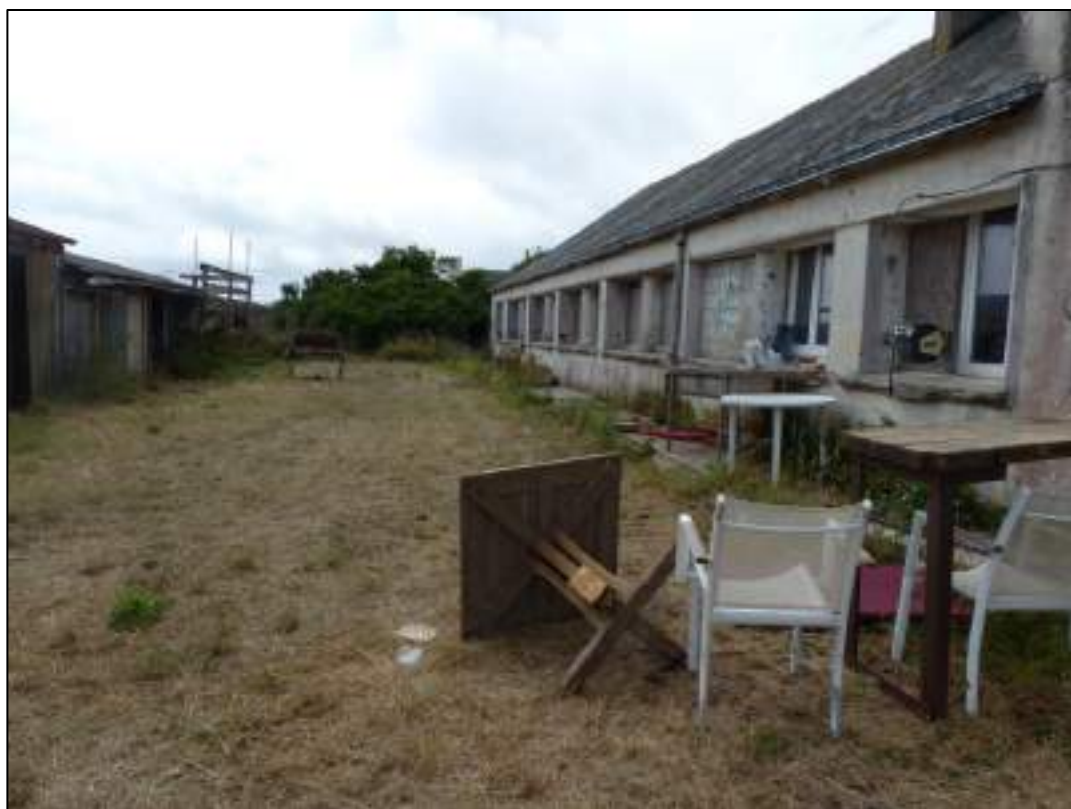
*Photo 2: vue de la longère projet - côté mer*

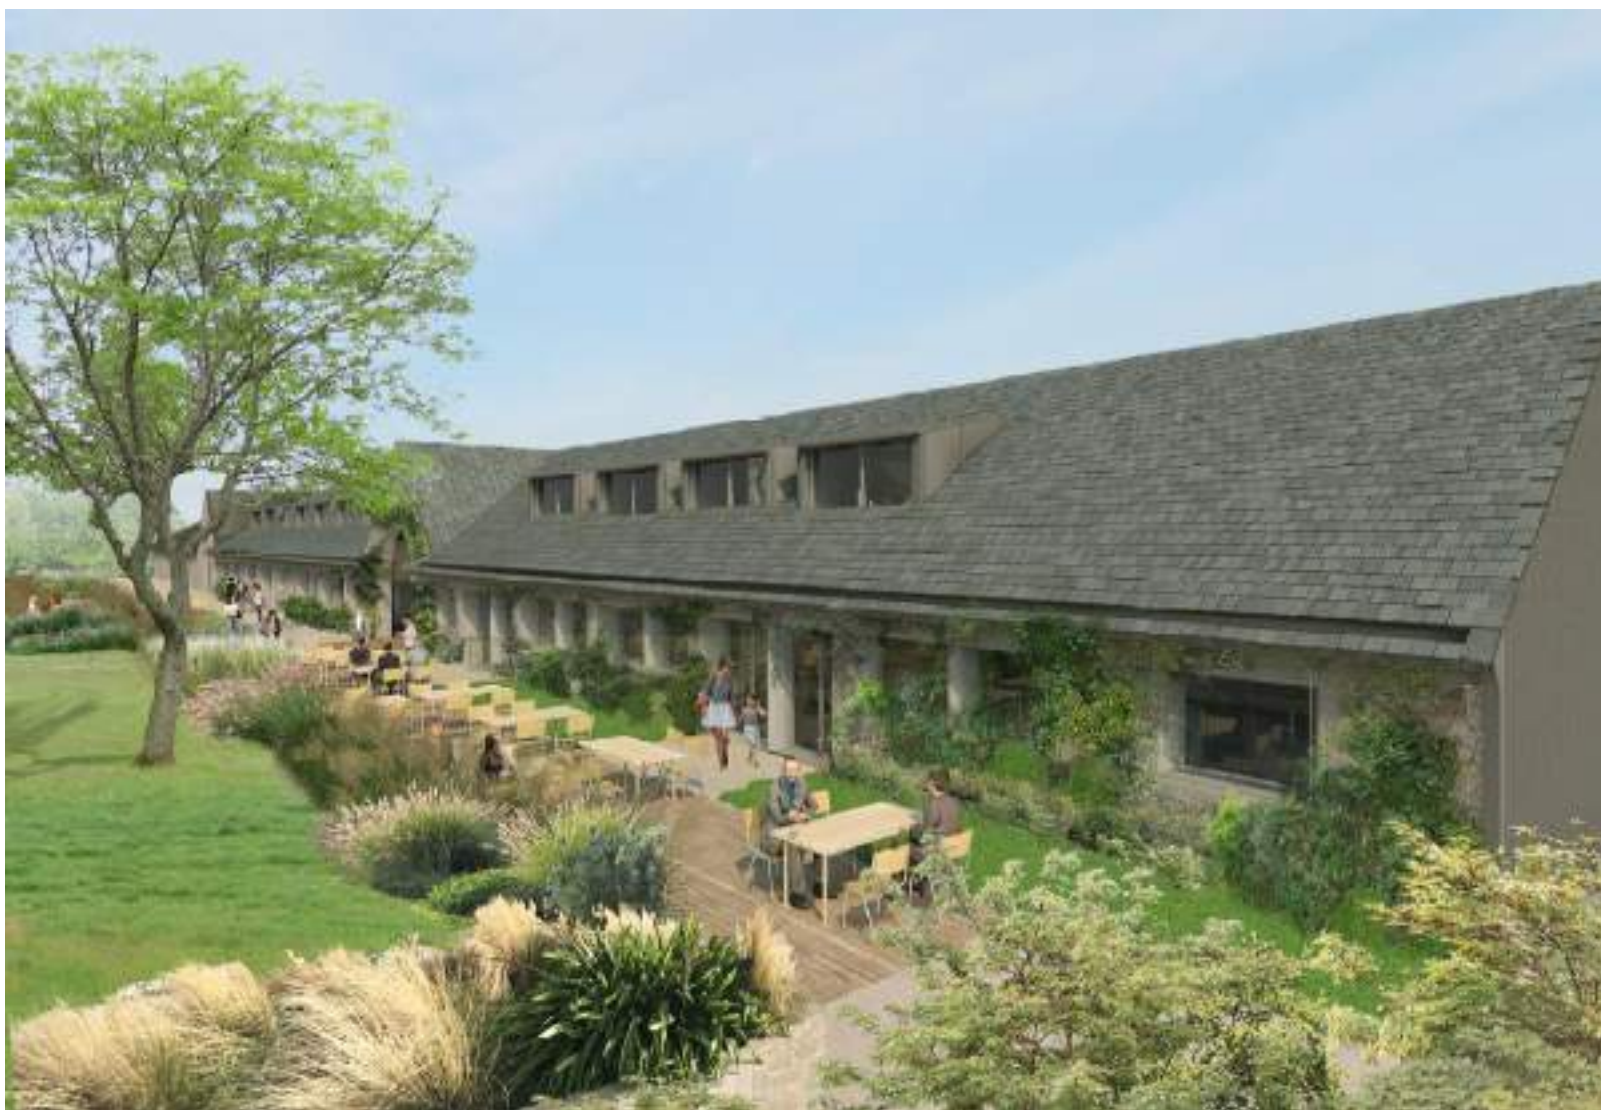
*Figure 2: projection - insertion dans l'environnement - fabienne COSTEL Architecte*

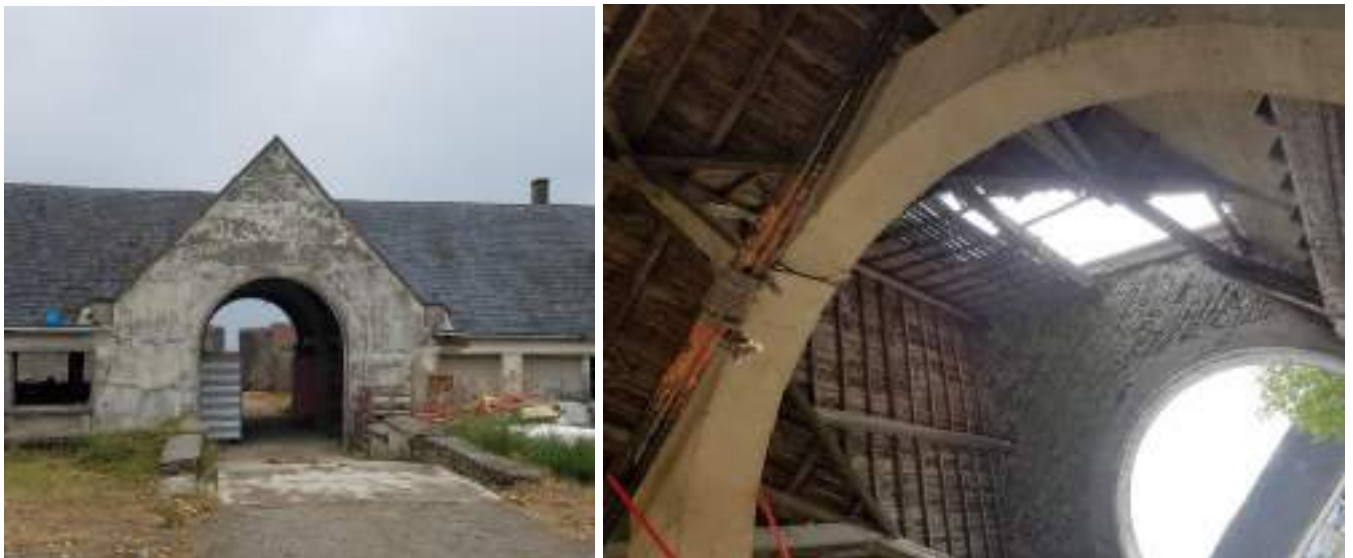
Photo 5: Porche favorable à l'installation des hirondelles et des moineaux

Les moineaux sont également présents, mais uniquement sous les porches (2 nids par porche). A noter que nous n'avons pas repéré de corniche ou de fissure favorables pour permettre l'installation des moineaux sur l'extérieur du bâtiment.

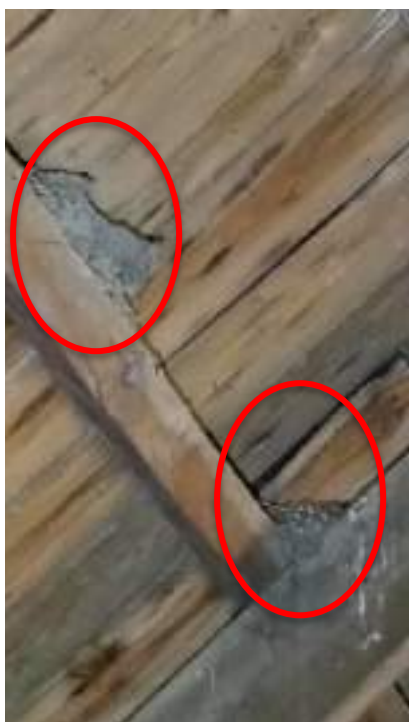
Photo 8: Nids d'hirondelle rustique dans les combles

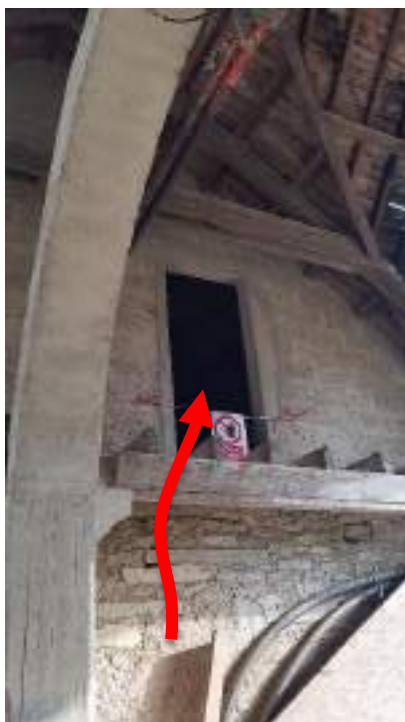
Photo 7: Ouverture permettant l'accès aux combles

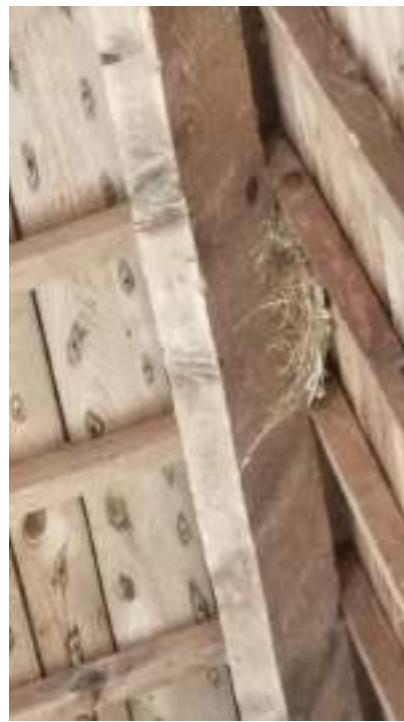
Photo 6: Nid de moineau construit sur la poutre de faitage

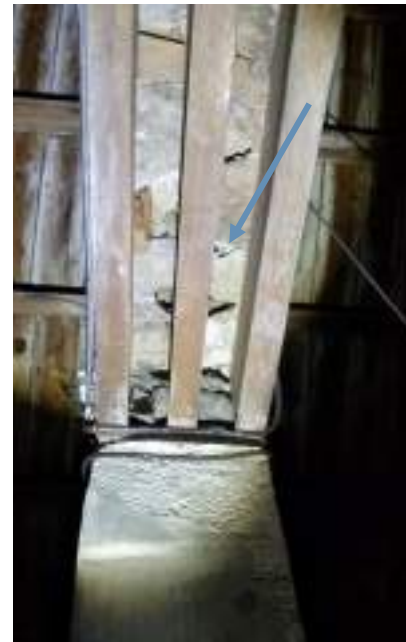
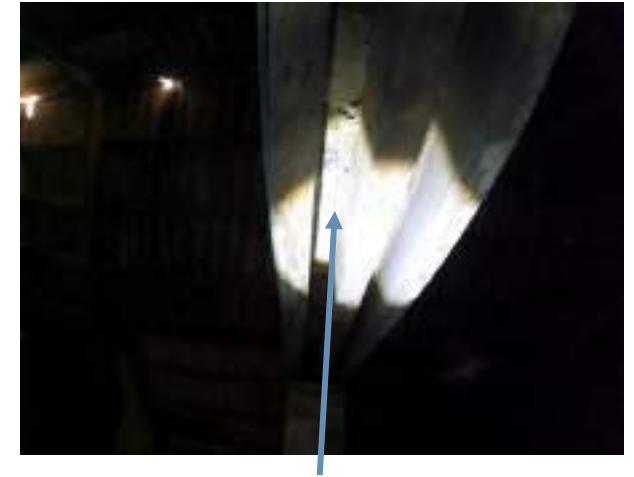
Zones de reproduction (habitats exigus et fissures dans la pierre très favorables)

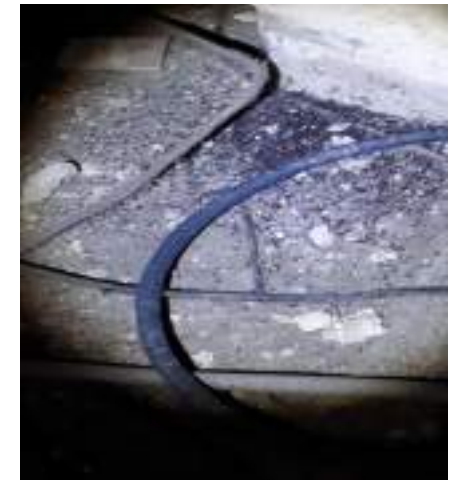
*Photo 11: Guano traduisant la présence d'une colonie*

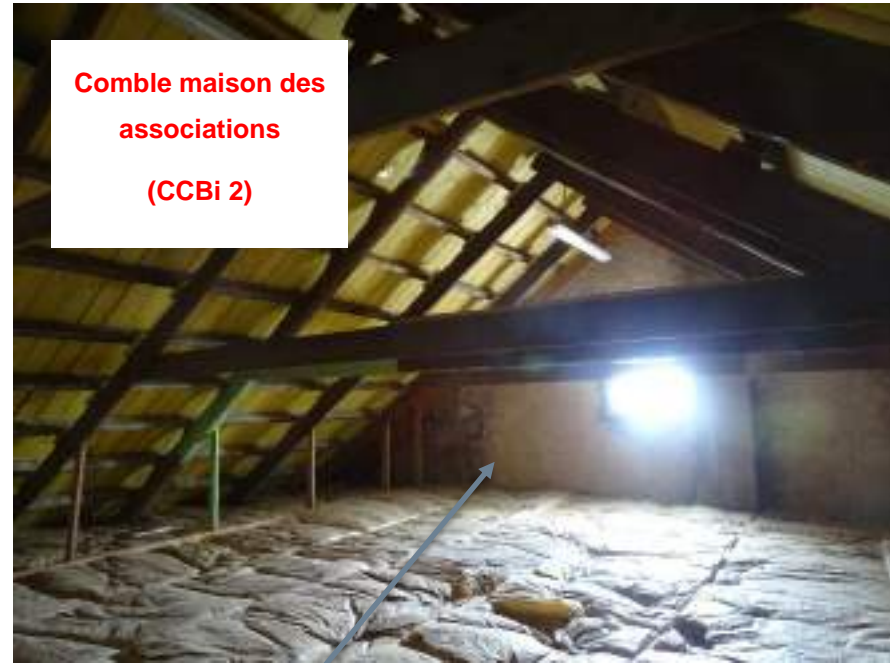
Combles trop lumineux pour permettre l'installation de colonies de chauves-souris

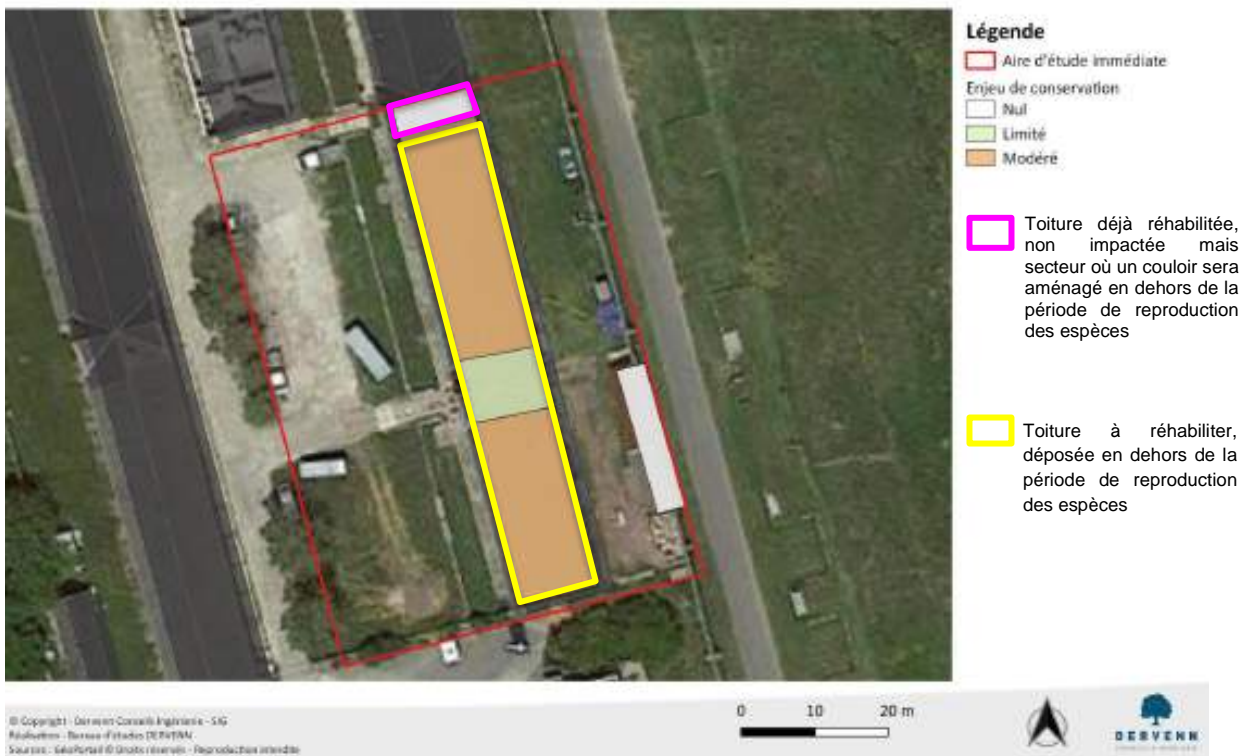
*Figure 8: localisation des toitures à restaurer*

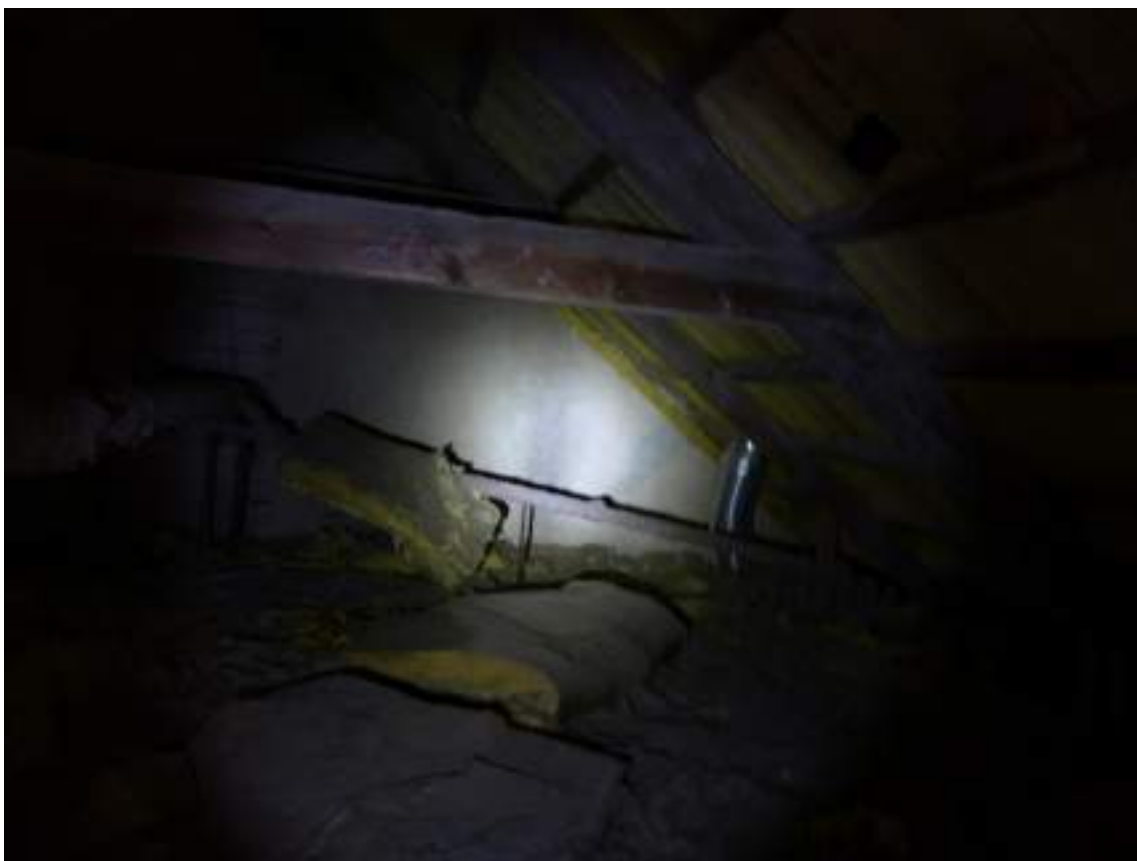
*Figure 11: vue de l'intérieur du comble côté mairie, accessible aux hirondelles*

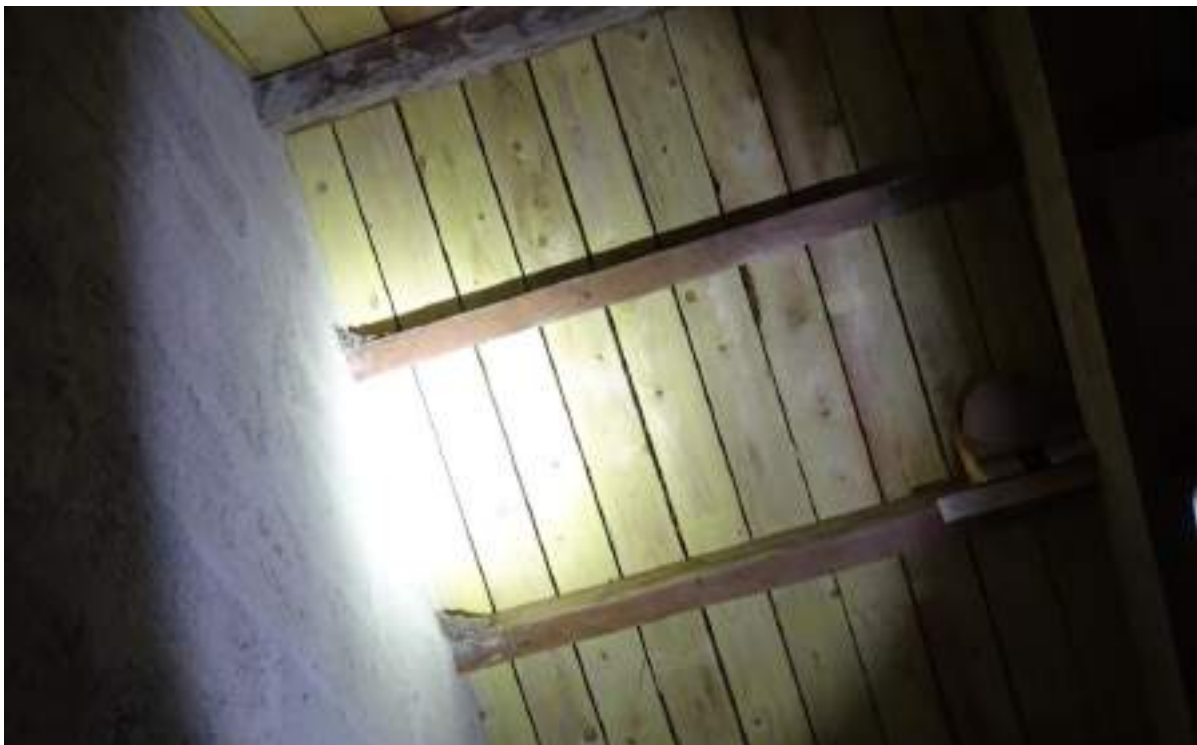
*Figure 13: départ de nids dans les combles côté PROPICE*

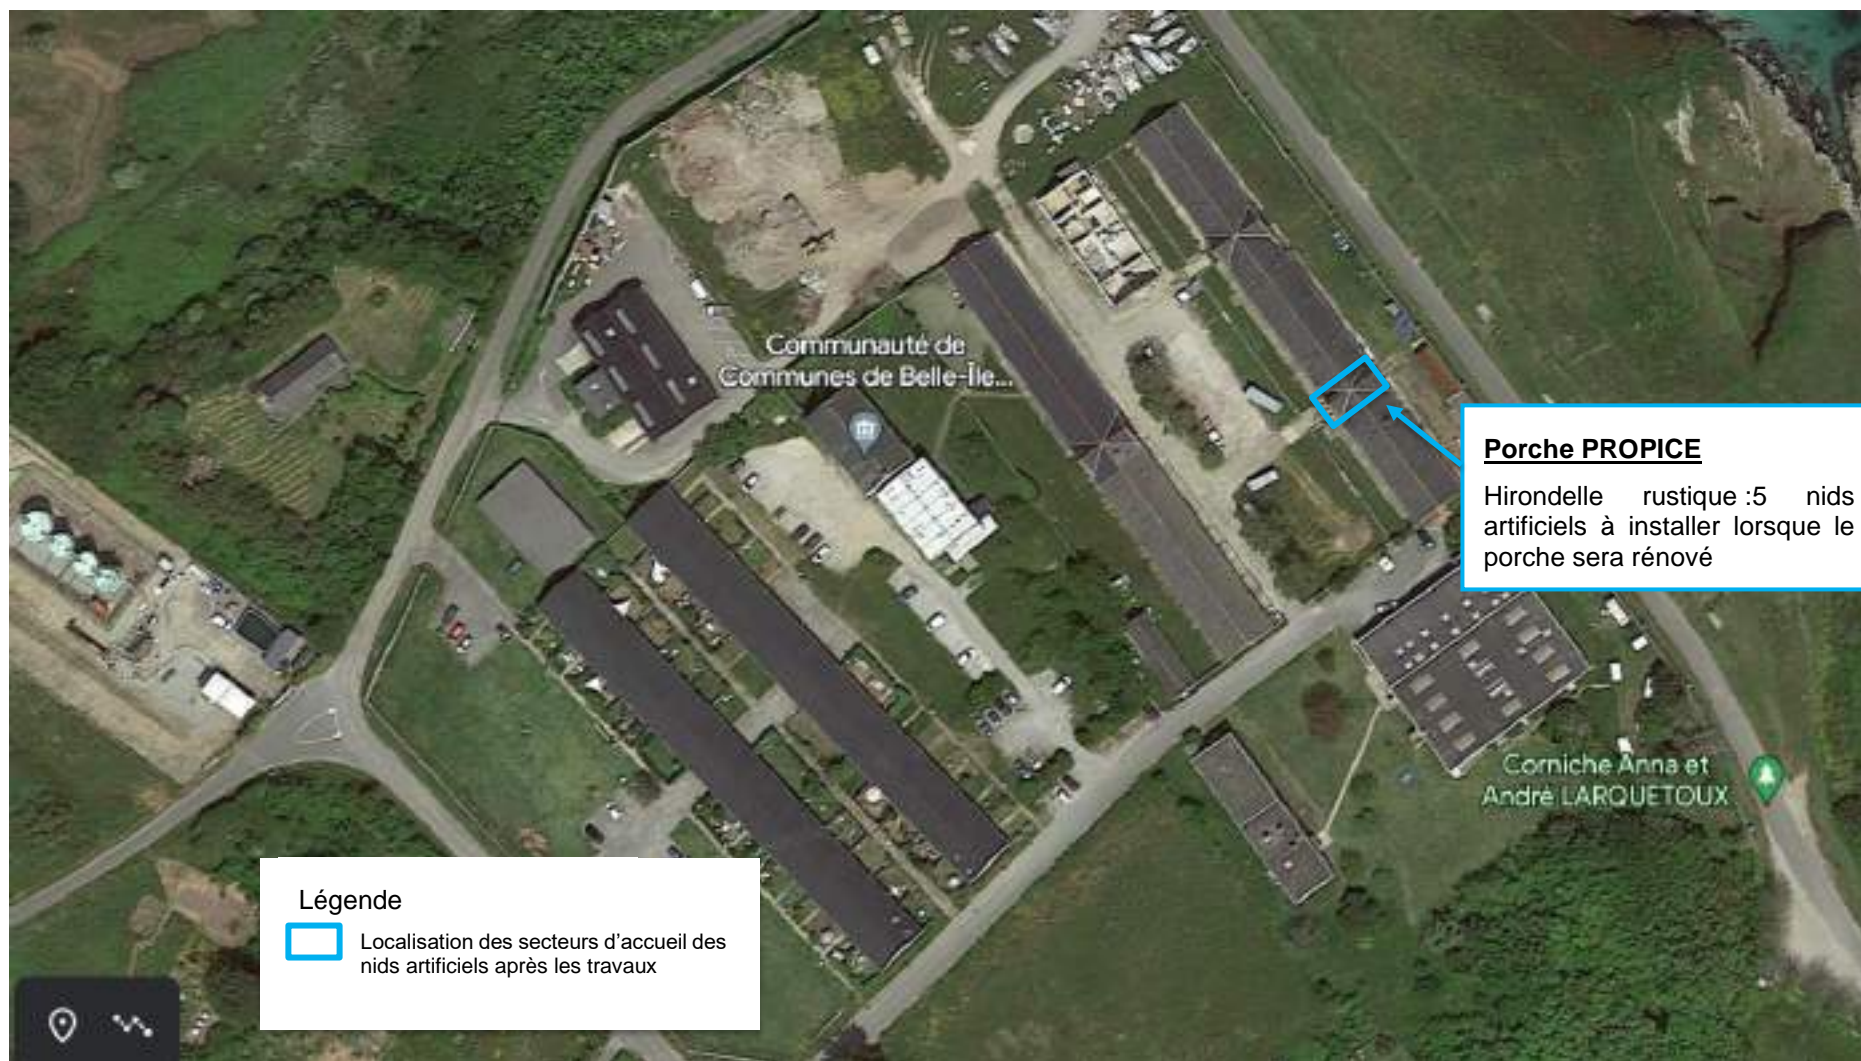
Carte 15: localisation des nids compensatoires installés après les travaux

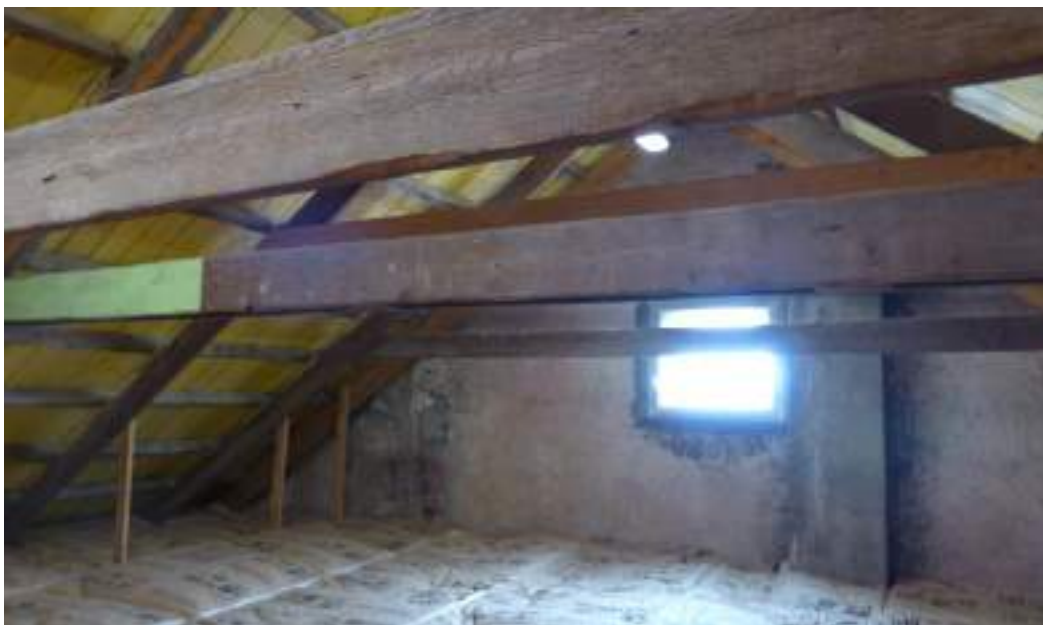
Photo 13: vues du comble

L'accès au comble se réalise depuis l'escalier intérieur du bâtiment. Une porte est existante et est fermée à clé par la CCBi. Le comble est muni d'un dispositif d'éclairage. Dans cette partie, il n'y a pas eu l'installation d'une VMC.

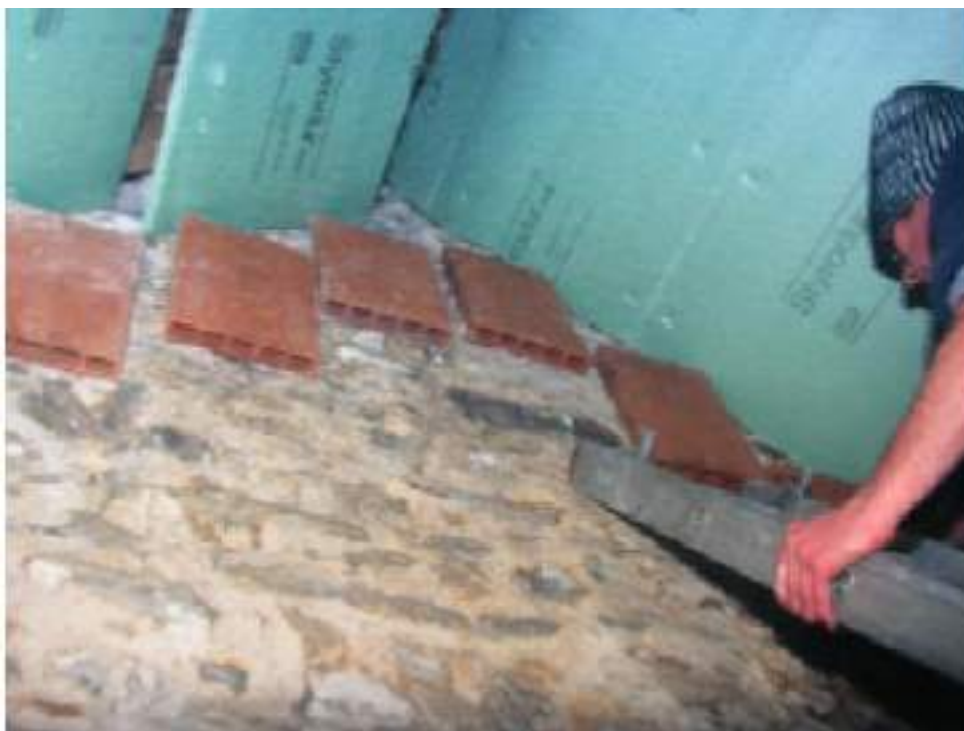
Figure 18: installation de briques (source GMB)

Afin de faciliter l'accroche des individus, des planches non traitées rainurées seront installées dans certains endroits du comble. Et afin de multiplier les caches disponibles, des briques seront mises en place aux murs.

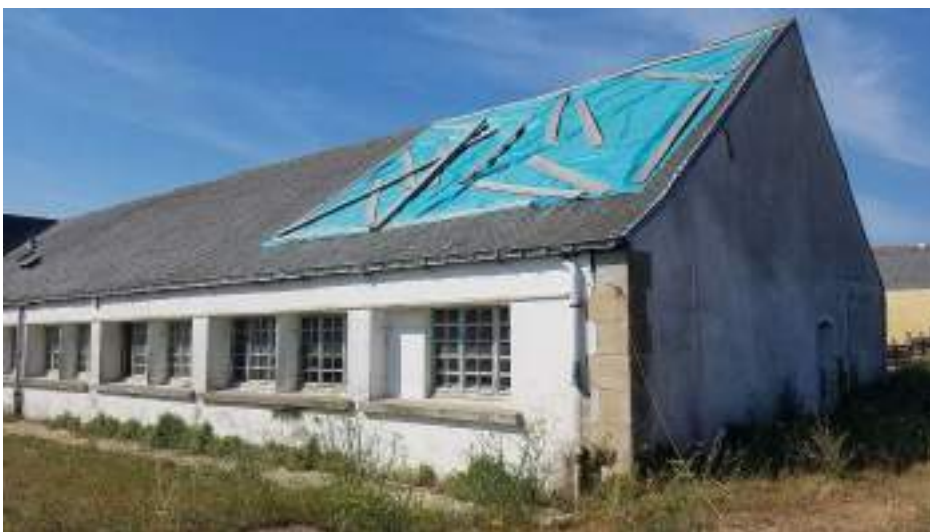
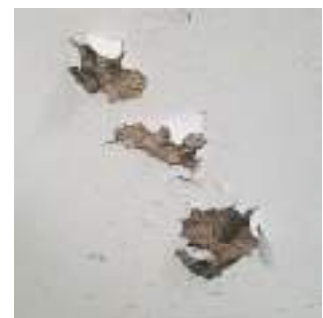
Toiture éventrée protégée par une bâche et traces d'infiltration d'eau sur les plafonds intérieurs

C'est pourquoi, nous présentons ici uniquement les travaux portés par la ville, qui ne concernent que la remise en état de la toiture sur la partie nord du bâtiment, avec reconstitution du comble à l'identique. Ces travaux revêtent un caractère d'urgence du fait de l'état de la toiture et des dégradations que cela implique pour les pièces situées en dessous (école de musique notamment).

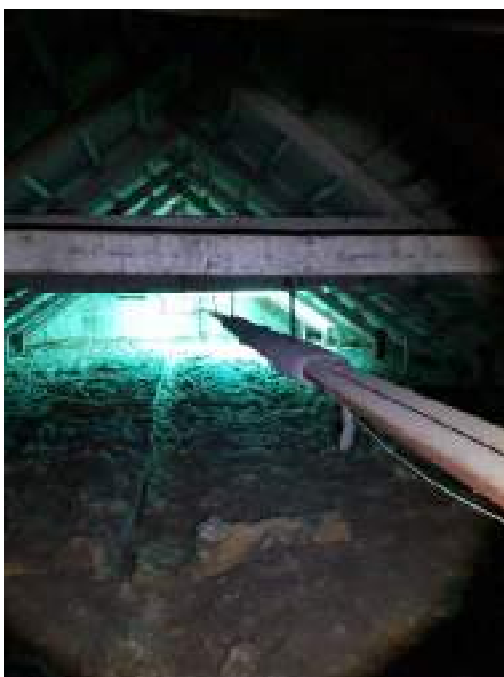
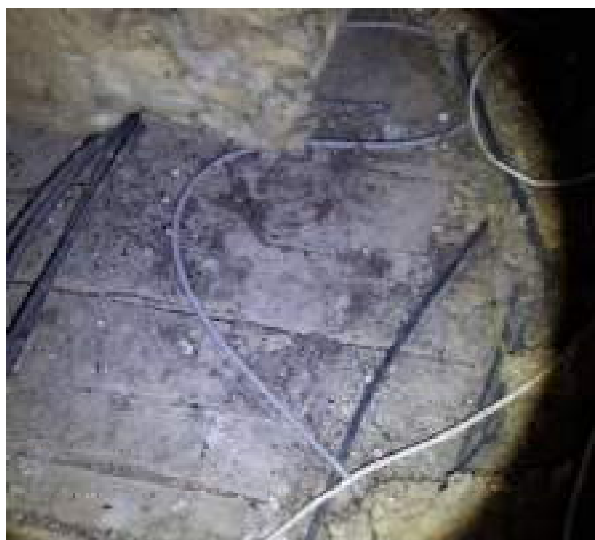
Puits de lumière dans le comble (toiture éventrée) et vieux guano de chauves-souris au sol

On notera que le comble de l'école de musique comprend un secteur avec présence de guano ancien (très sec) de chauves-souris, mettant en évidence la présence probable d'une colonie par le passé. Il est très probable que cette colonie n'exploite plus le comble du fait de la luminosité de ce dernier en journée : toiture « éventrée » (cf. photos ci-dessous).

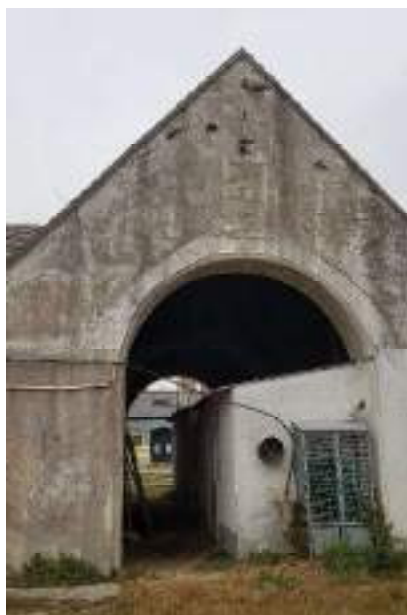
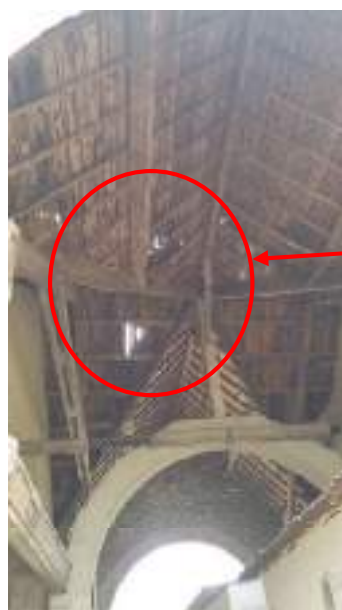
Toiture dégradée
