**ETUDE PREALABLE AU CONTRAT TERRITORIAL VOLET MILIEUX AQUATIQUES**

**MASSE D'EAU DU TER**

**MEMOIRE EN REPONSE AU PROCES VERBAL DE SYNTHESE**

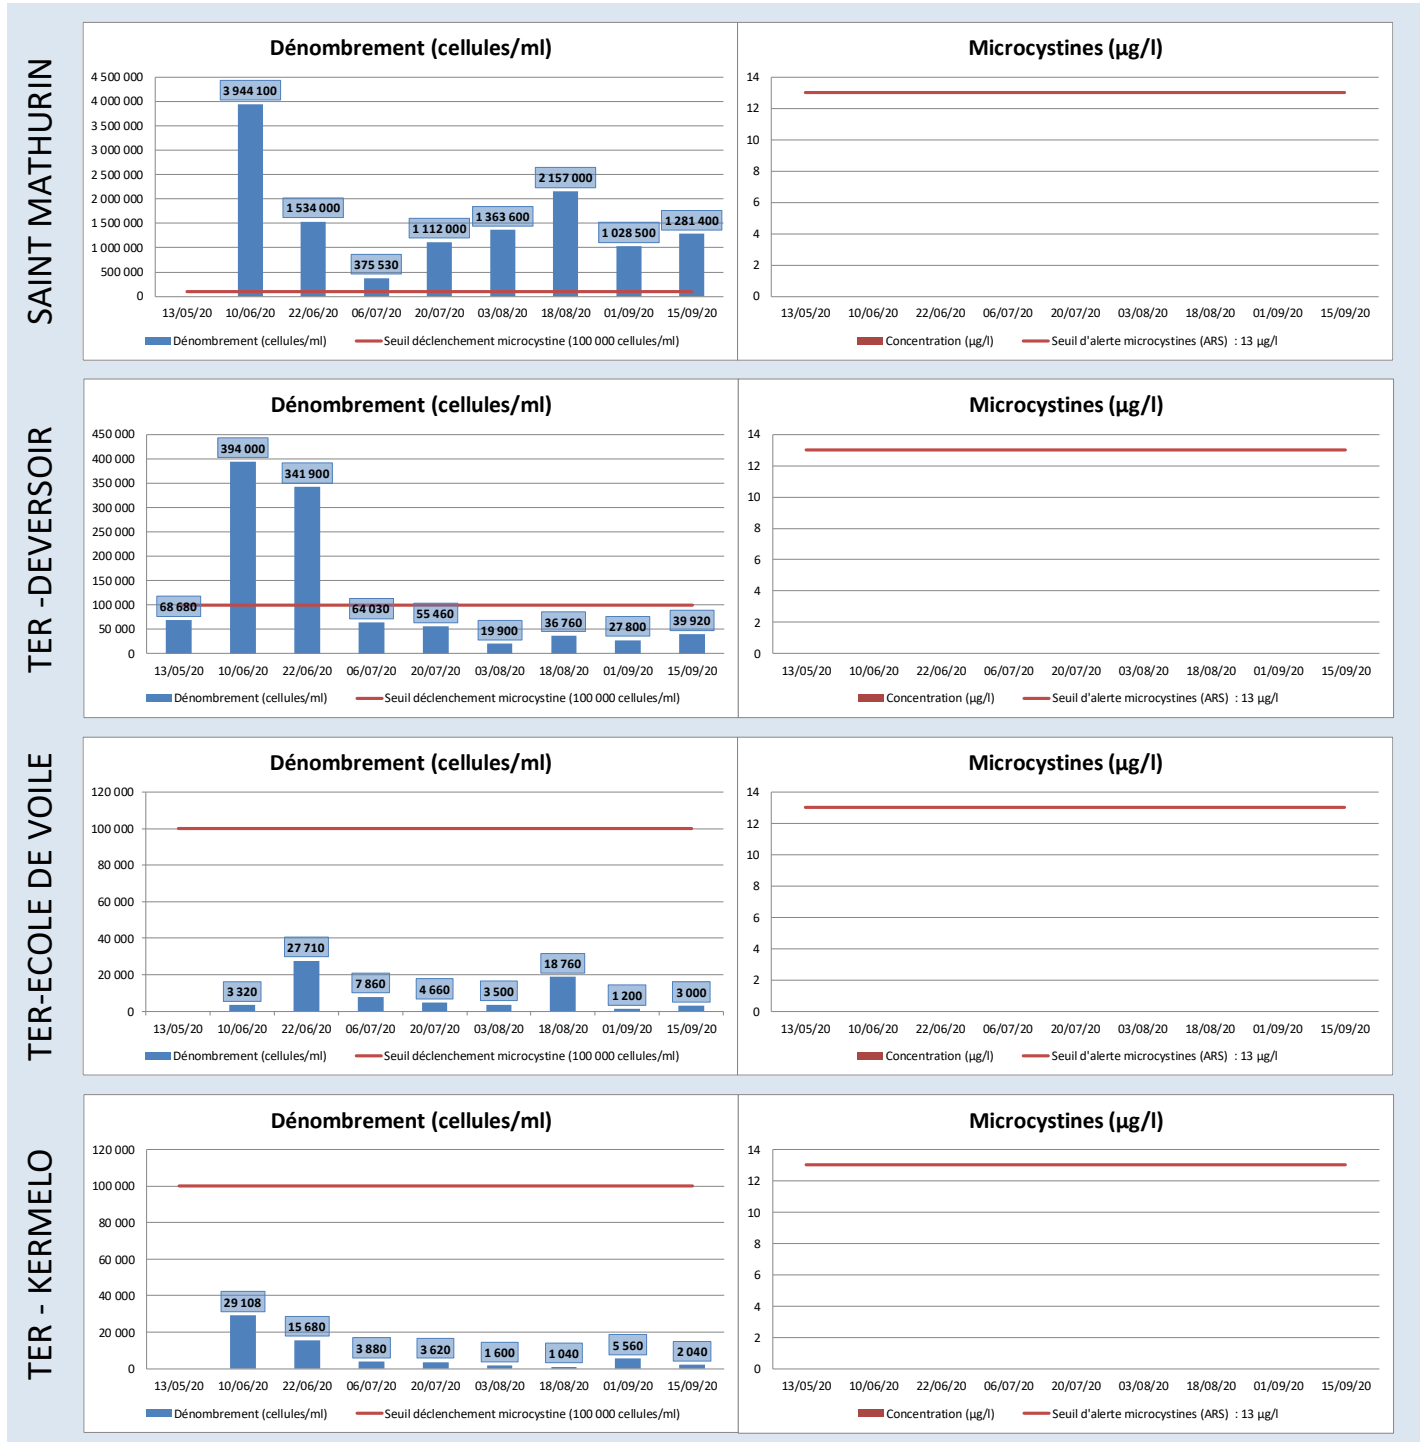
### Analyses 2020

## Etangs du Ter - Résultats des suivis de concentrations en cyanobactéries et microcystines

En complément, pour faire suite aux demandes de précision émanant du registre d'enquête, il est porté à connaissance que dans le cadre du suivi de la qualité de l'eau, différents étangs de l'Agglomération dont les étangs du Ter font l'objet d'un suivi bi-mensuel estival (de juin à septembre) des teneurs en cyanobactéries. Les seuils d'alerte sont régulièrement dépassés pour l'étang du Ter et, dans une moindre mesure pour l'étang de Kermélo (eau saumâtre avec renouvellement régulier). La configuration des étangs

artificiels d'eau douce est propice au développement des cyanobactéries : eau stagnante riche en nutriments, peu profondes au niveau des zones envasées, se réchauffant en été. Ce phénomène est observé sur de nombreux étangs du département (étangs de Lannéec et du Pérello à Ploemeur, étang de Guerlédan à St Aignan, Lac au Duc à Ploërmel...), (voir résultat des suivis cyanobactéries en annexe 1).

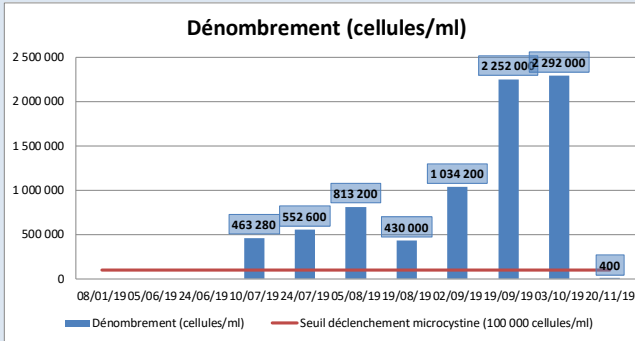
SAINT MATHURIN

# Analyses 2019

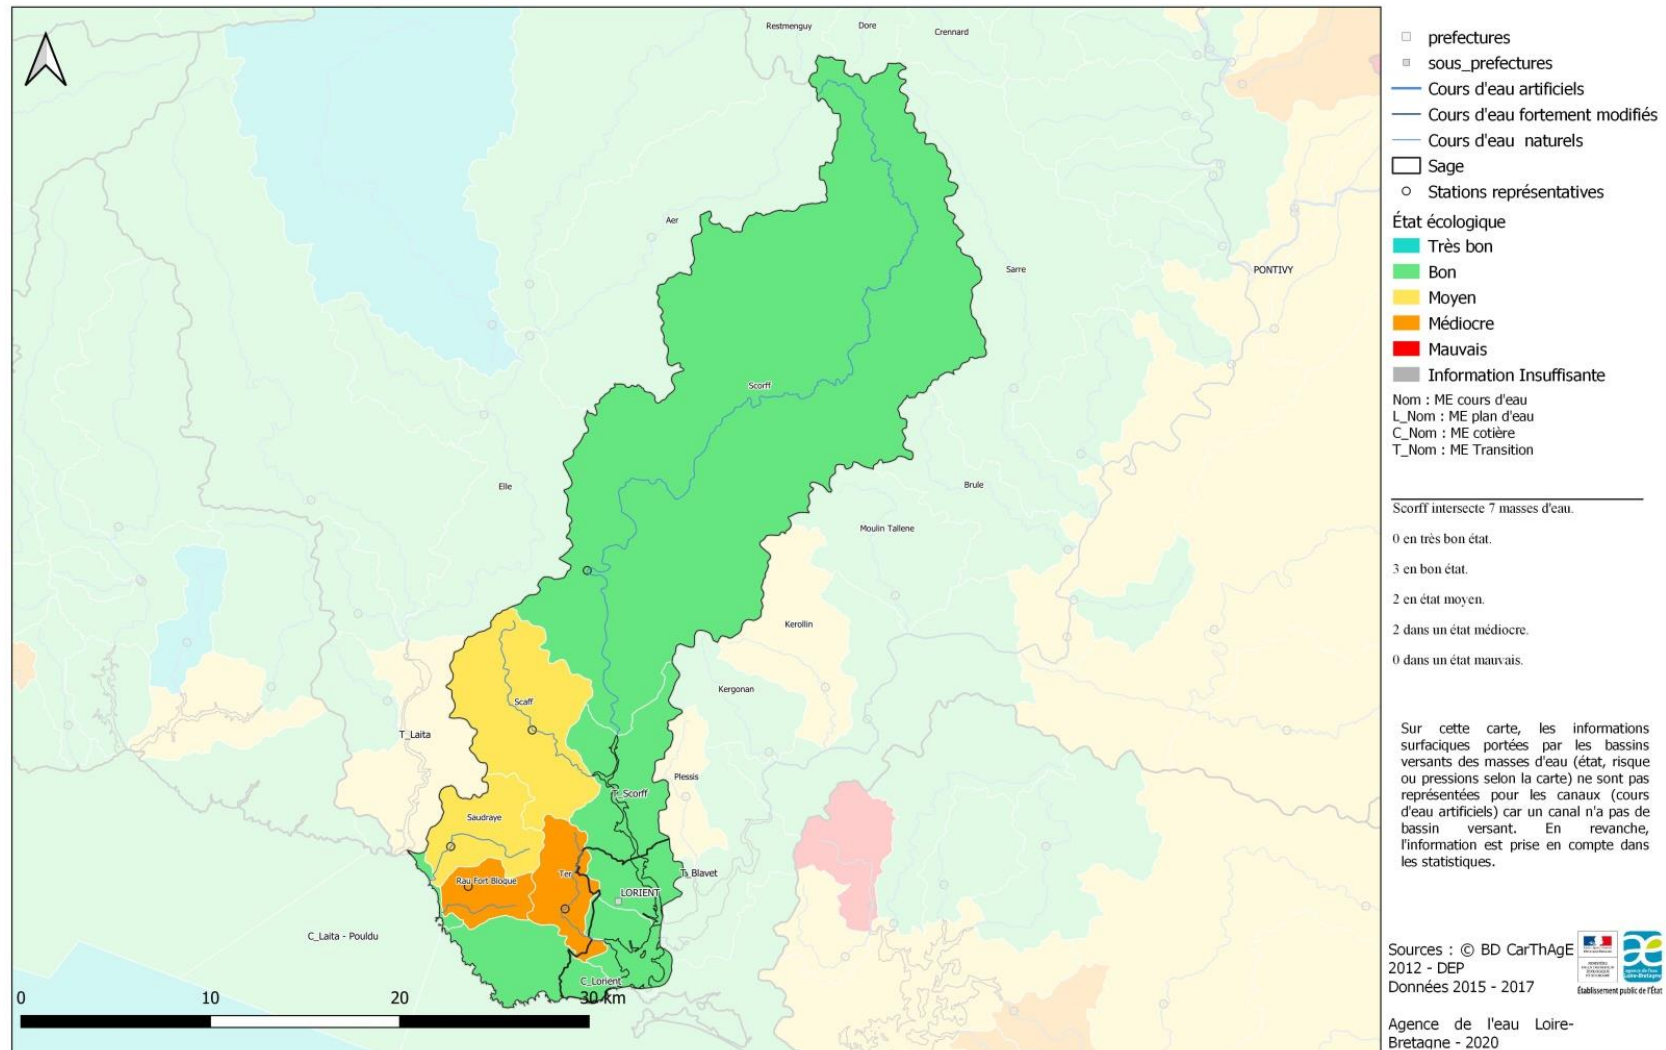
État des lieux 2019

Etat écologique de la masse d'eau du Ter - source : agence de l'Eau Loire Bretagne, 2020

### État écologique des masses d'eau de surface du Sage Scorff

Les données officielles de caractérisation de la masse d'eau du Ter selon les critères DCE sont celles publiées par l'Agence de l'Eau (voir cartes en annexe 2).

L'état de la masse d'eau du Ter mentionnée page 89 du rapport est issue des données de l'Agence de l'eau, données officielles permettant de caractériser la masse d'eau selon le classement de la Directive Cadre sur l'Eau. La figure 17 page 89 montre qu'en 2016, dernières données disponibles au moment de la rédaction du présent dossier d'enquête publique, l'état écologique du Ter est qualifié de médiocre. En 2020, postérieurement à la rédaction du rapport d'enquête publique, l'Agence de l'eau a publié un nouvel état de la masse d'eau issue des données 2019 (voir annexe 2) : l'état écologique est qualifié de médiocre et l'état chimique est qualifié de bon.
