Nouvel établissement pénitentiaire – Zone
Artisanale de Chapeau Rouge – 56000 Vannes

Analyse du rapport de diagnostic environnemental des milieux sol et eaux souterraines

DIAGNOSTIC DE L'ETAT DES MILIEUX

2022/01104/NANTS/02

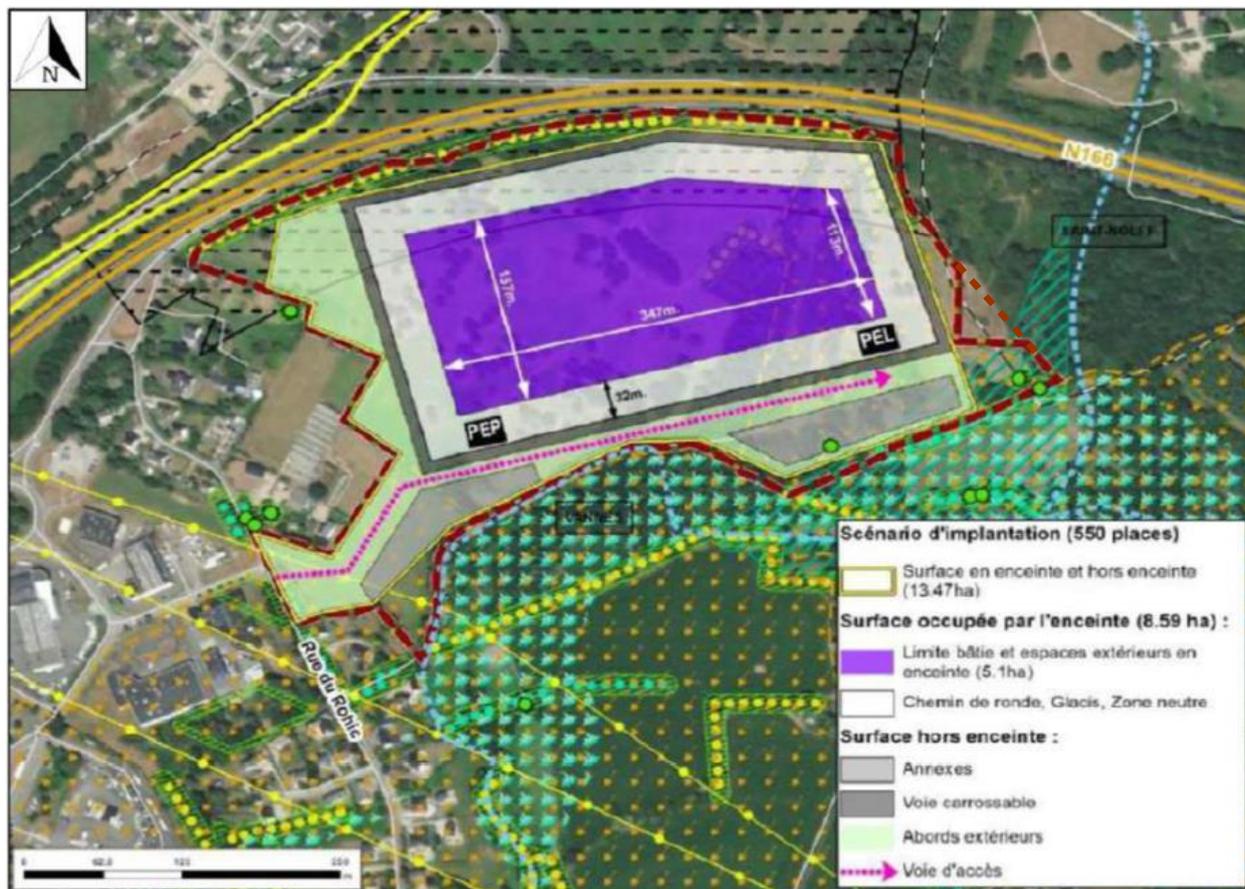
Figure 3 : Scénario d'implantation du projet (Source : APIJ)

D'après les informations transmises, le projet consiste en la construction d'un établissement pénitentiaire d'une capacité de 550 places dont le nombre d'étages est inconnu, sans niveau de sous-sol et comprenant une voie carrossable.

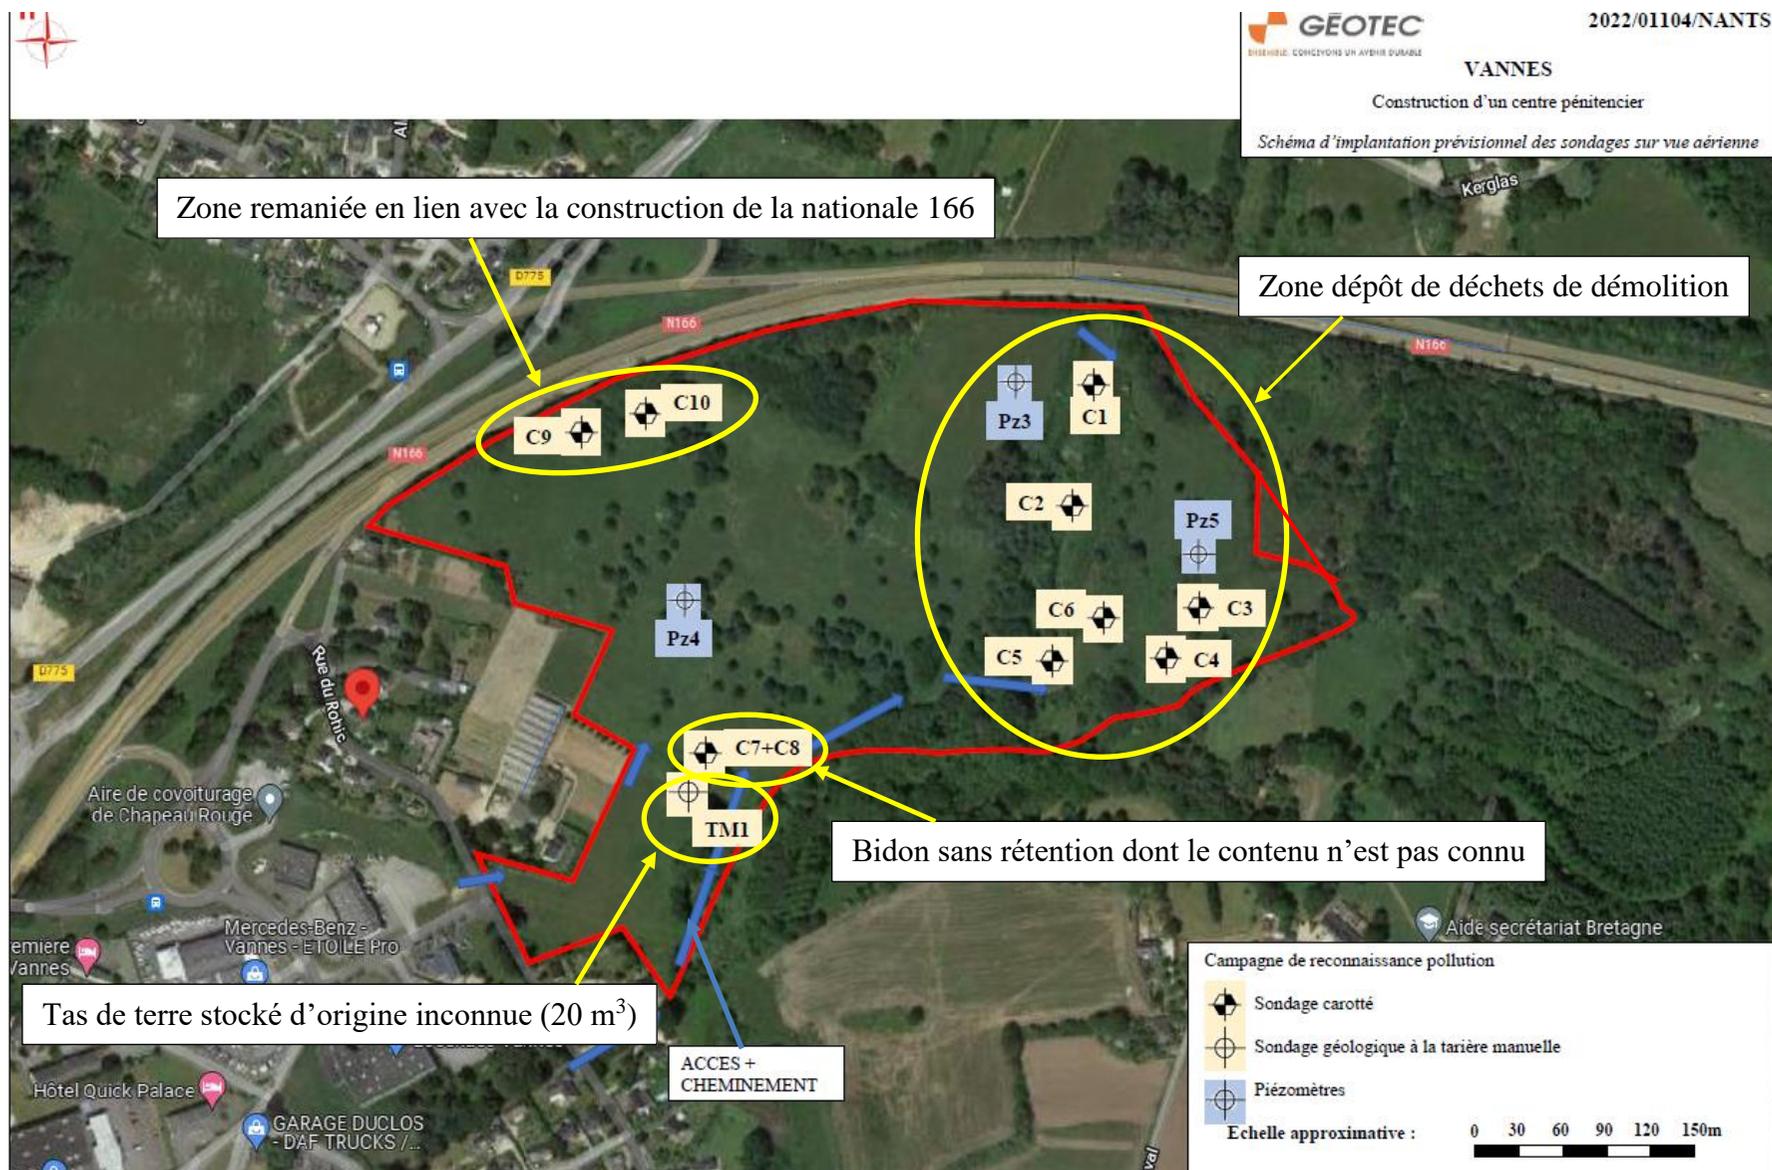
Figure 6: Plan d'implantation prévisionnel des sondages proposé et validé par GINGER BURGEAP.

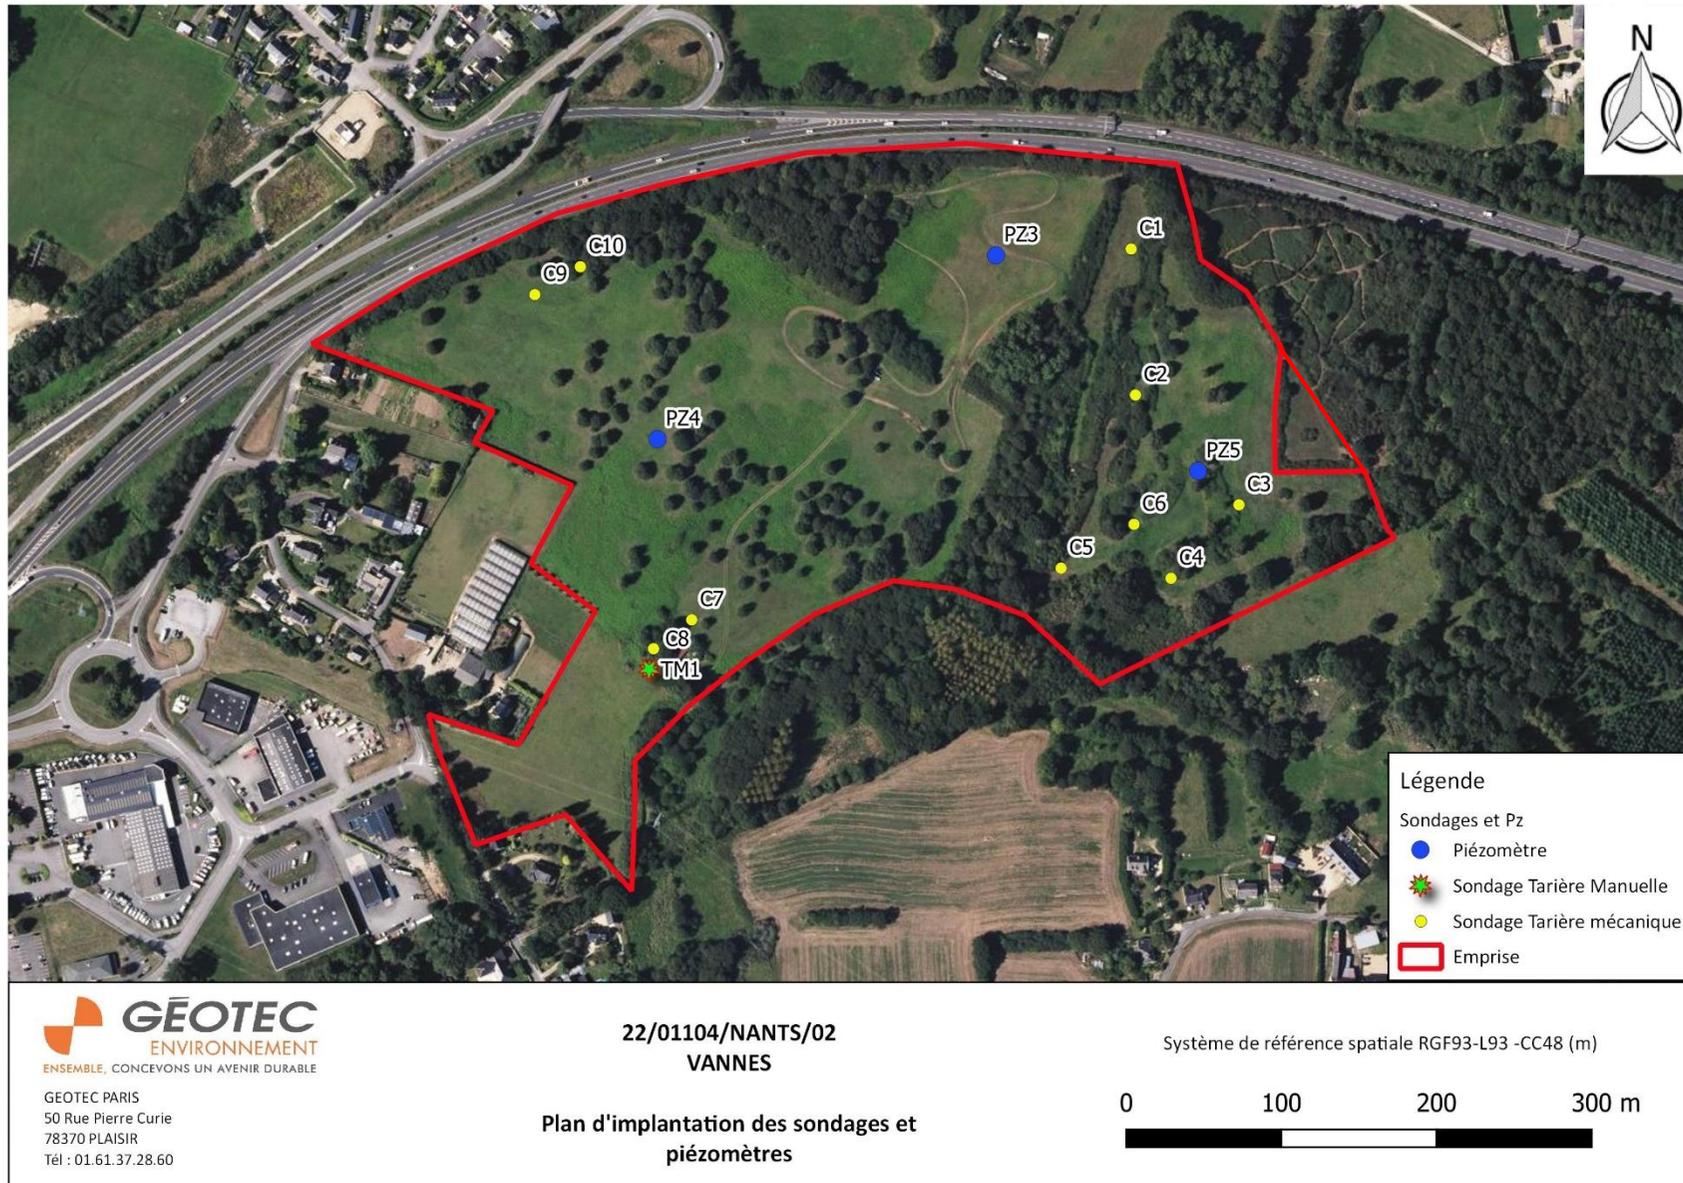
Figure 7 : Plan d'implantation approximatif des investigations réalisées par GEOTEC

Le plan d'implantation des sondages et piézomètres est fourni en **Annexe 1** et présenté ci-après.

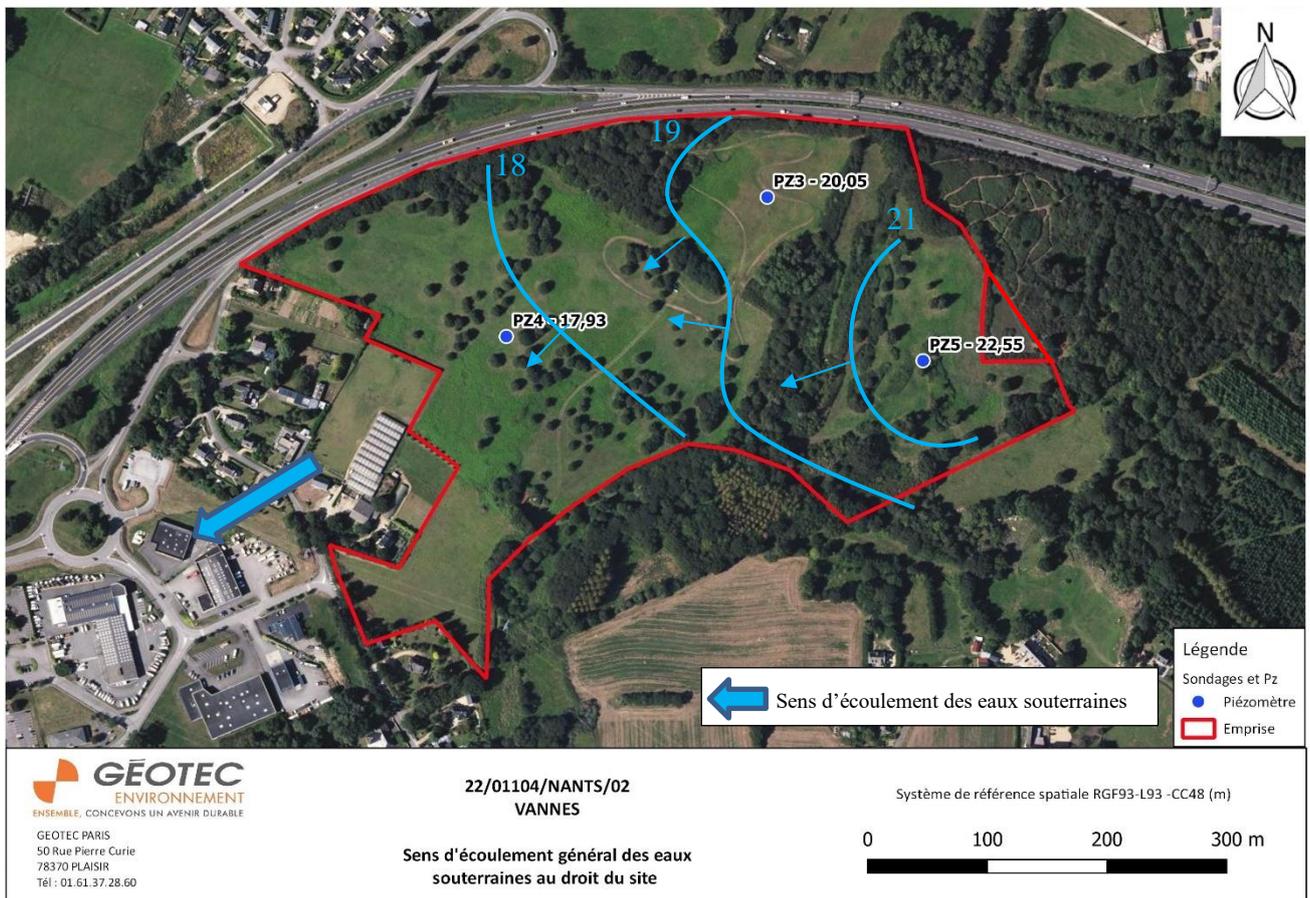
Figure 8: Sens d'écoulement général des eaux souterraines au droit du site en fonction des niveaux d'eau relevés le 11/04/2022.

Les niveaux d'eaux au droit des piézomètres mettent en évidence un sens d'écoulement des eaux souterraines vers le Sud-Ouest.

Un plan de localisation des piézomètres et des niveaux d'eaux associés est présenté ci-après.

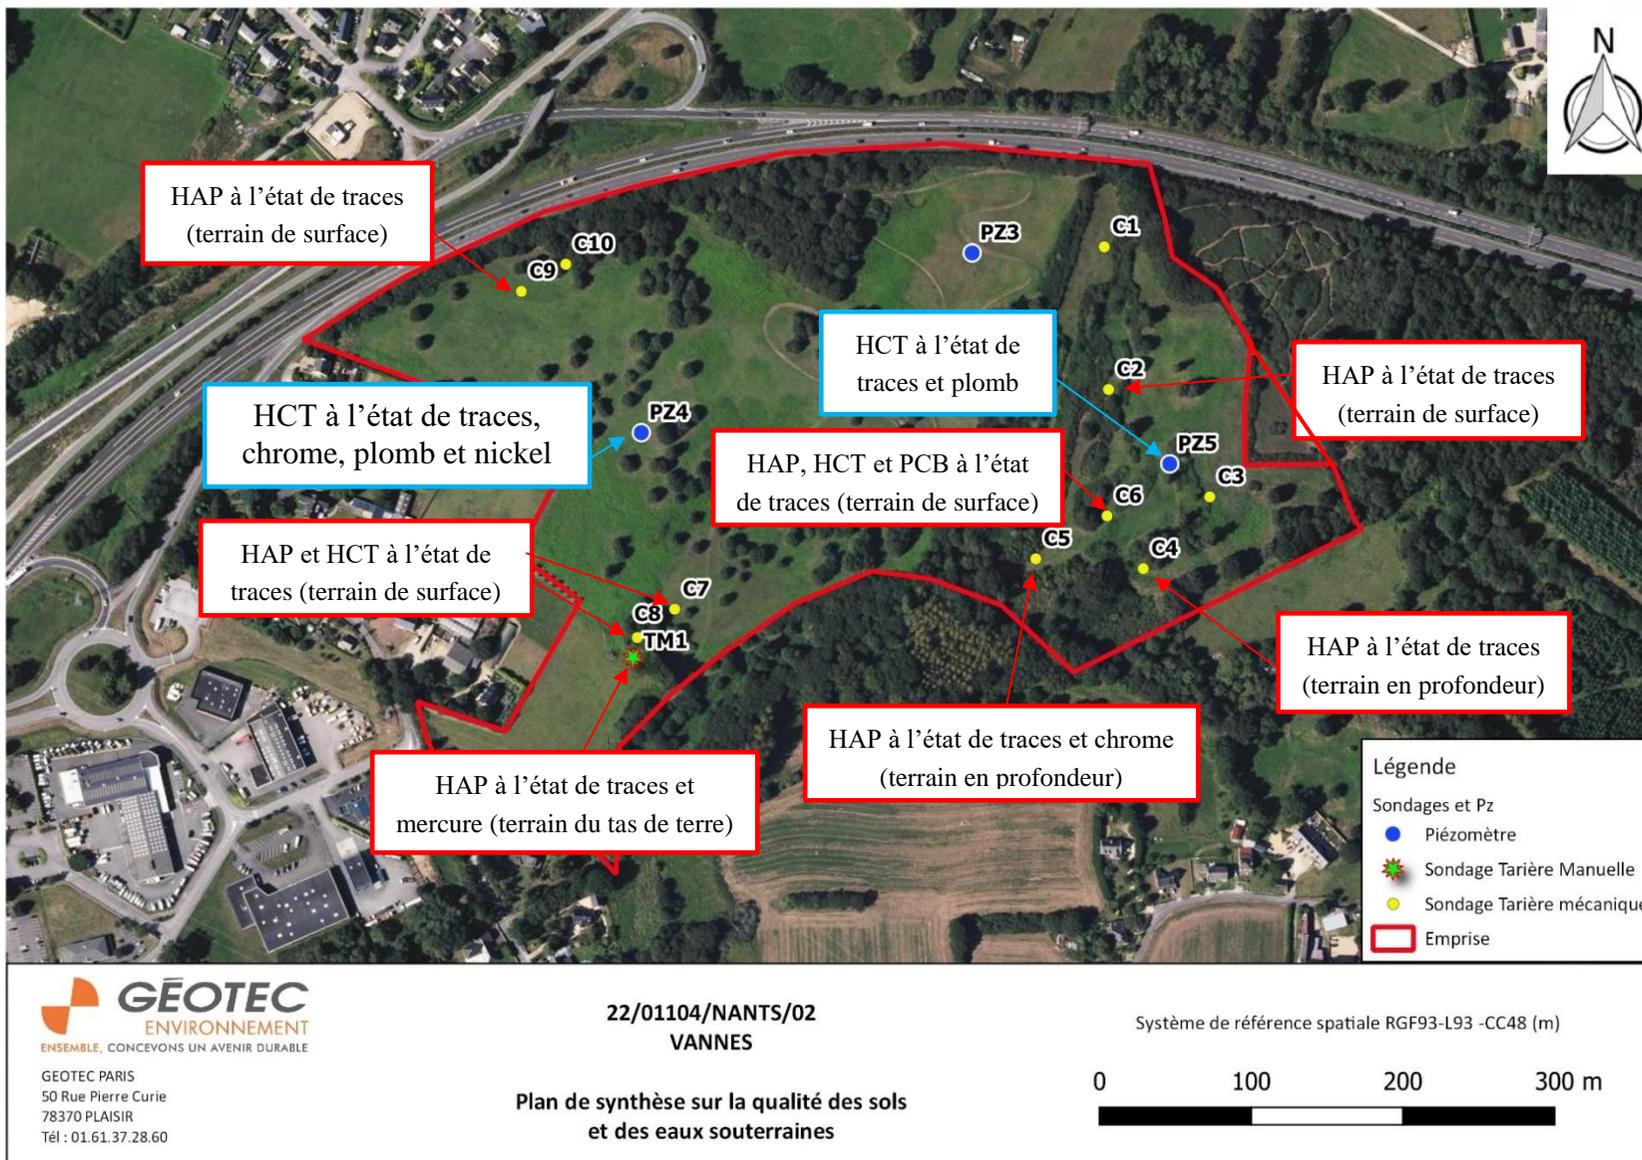
Figure 9 : Plan de synthèse sur la qualité des sols et eaux souterraines du site (les sondages et piézomètres sans indication présentent des teneurs inférieures au seuils de quantification du laboratoire)

Les plus fortes valeurs se retrouvent en aval hydraulique (Pz4). Plusieurs hypothèses peuvent être émises concernant la présence de ces composés dans les eaux souterraines :

- **Les composés peuvent provenir du site lui-même, notamment du fait de l'inaccessibilité à une partie de la zone d'étude ;**
- **Les composés peuvent provenir d'un site en amont hydraulique dont les teneurs fluctuent au gré des précipitations et circulations des eaux souterraines dans les sols.**

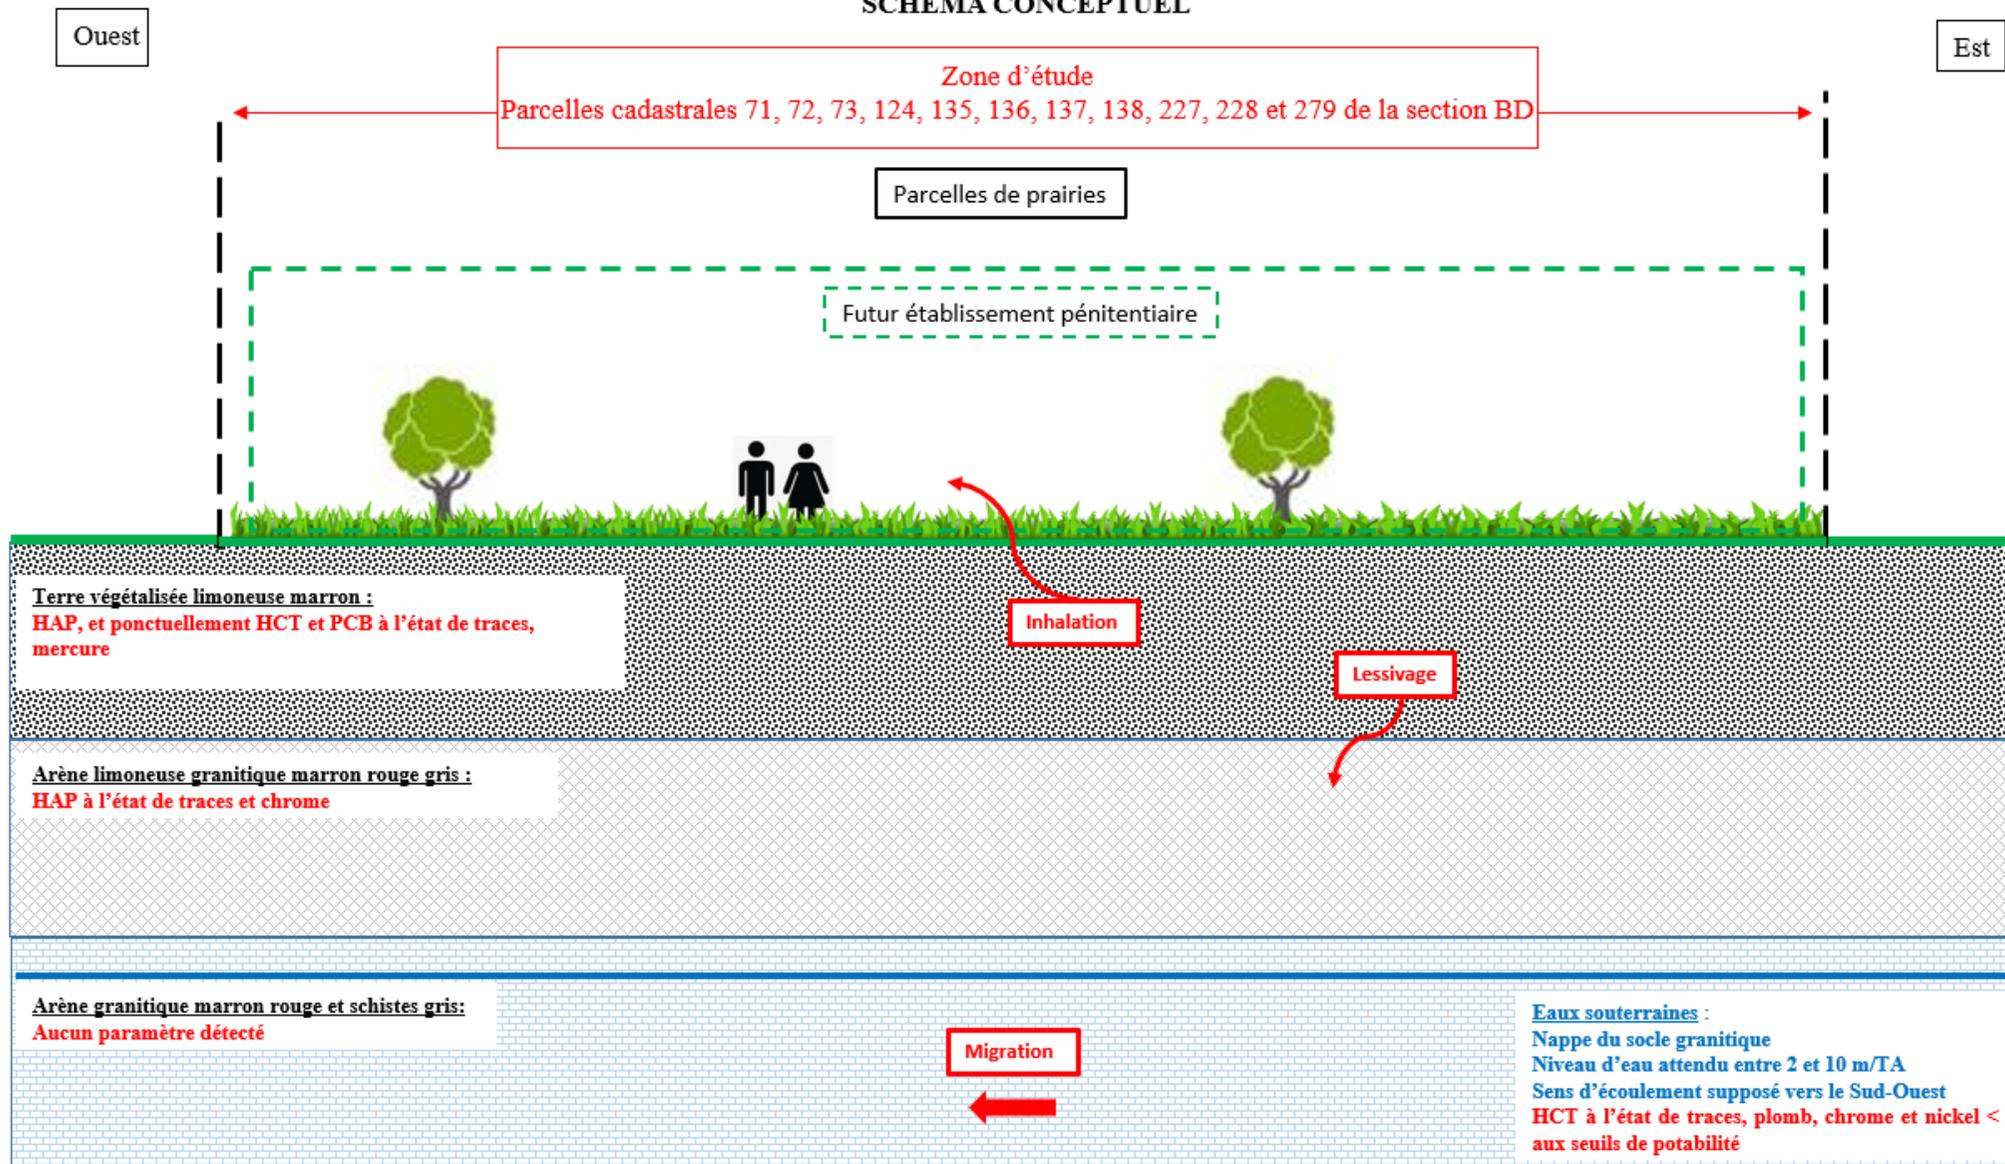
Figure 10 : Schéma conceptuel du site

Milieux d'exposition		Sol, eaux souterraines
Voies de migration possible		- Lessivage ; - Migration gravitaire, ruissellement.
Cibles		Futur : Accueil de populations (prisonniers) en locaux fermés (établissement pénitentiaire)
Modes d'exposition		Inhalation de poussières de sols

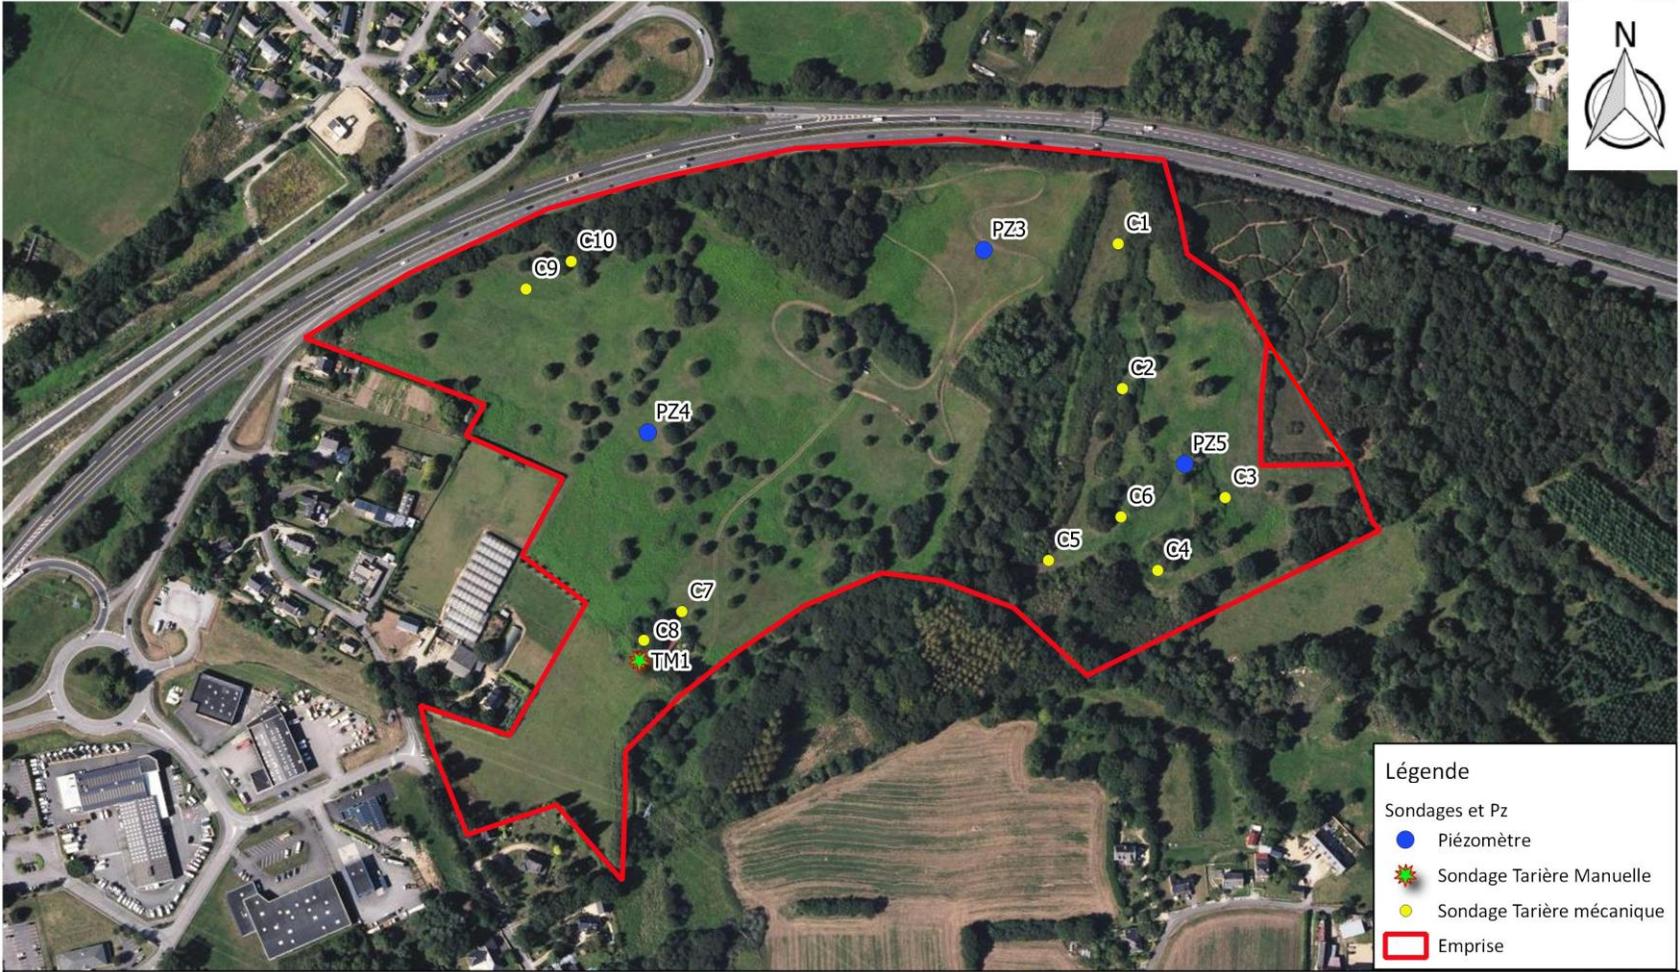
ANNEXE 1 :

Plan d'implantation

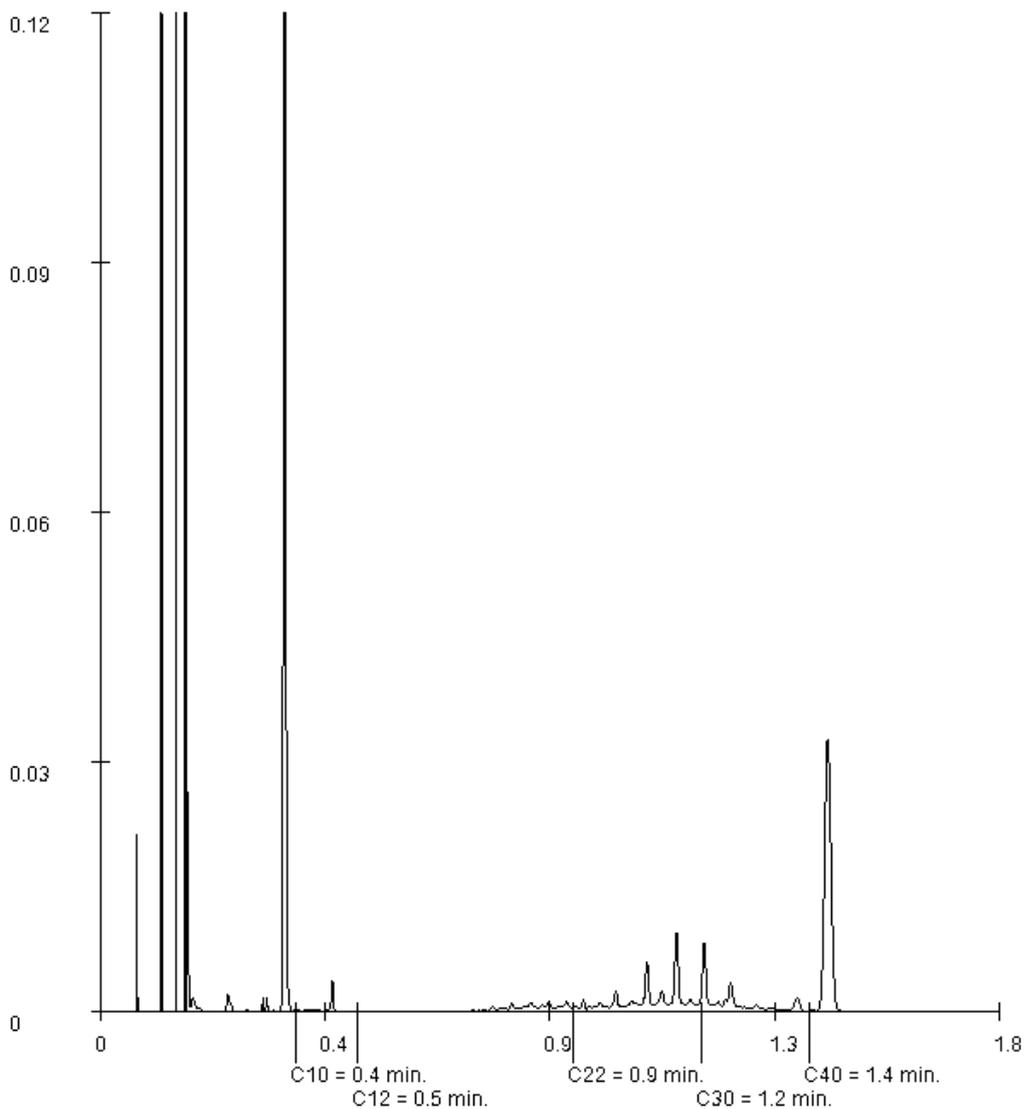
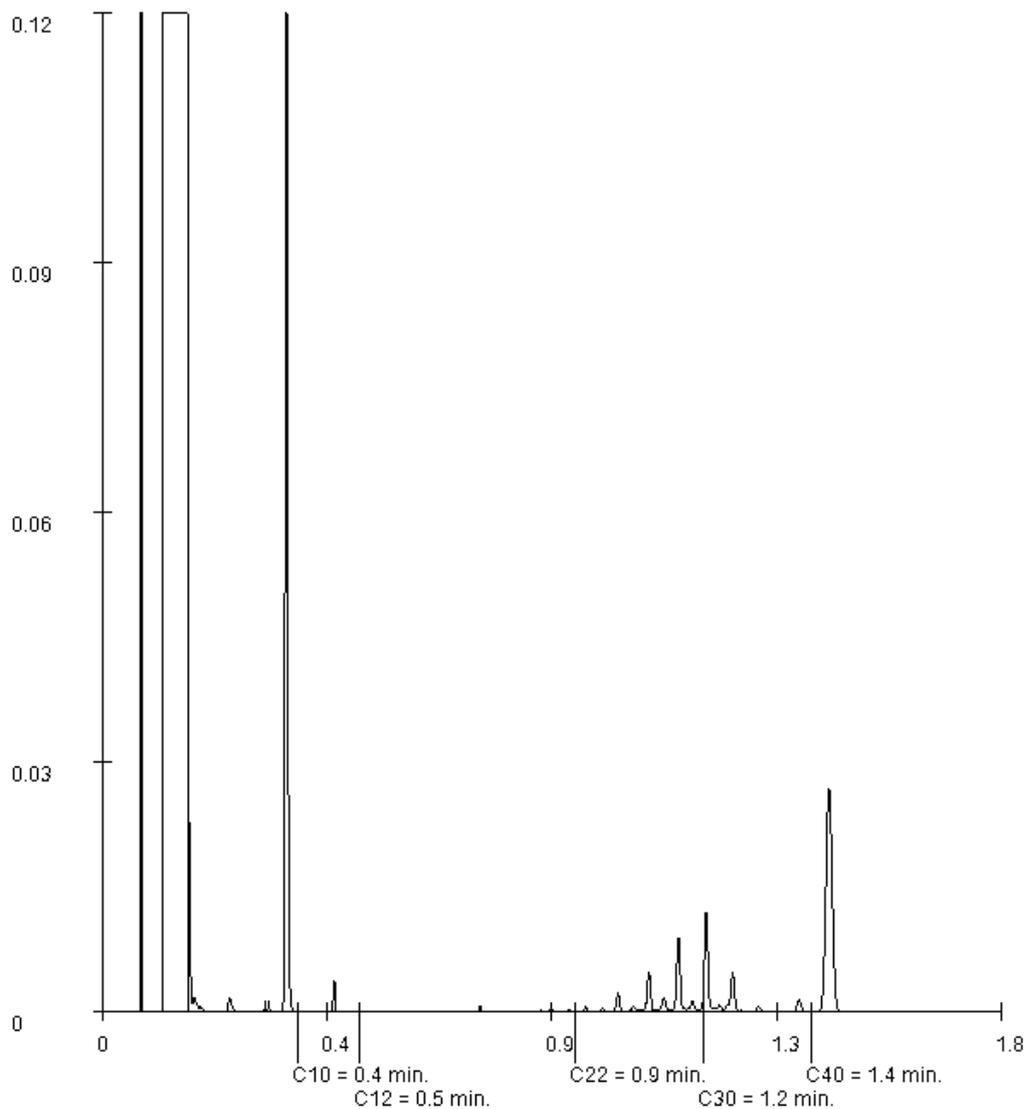
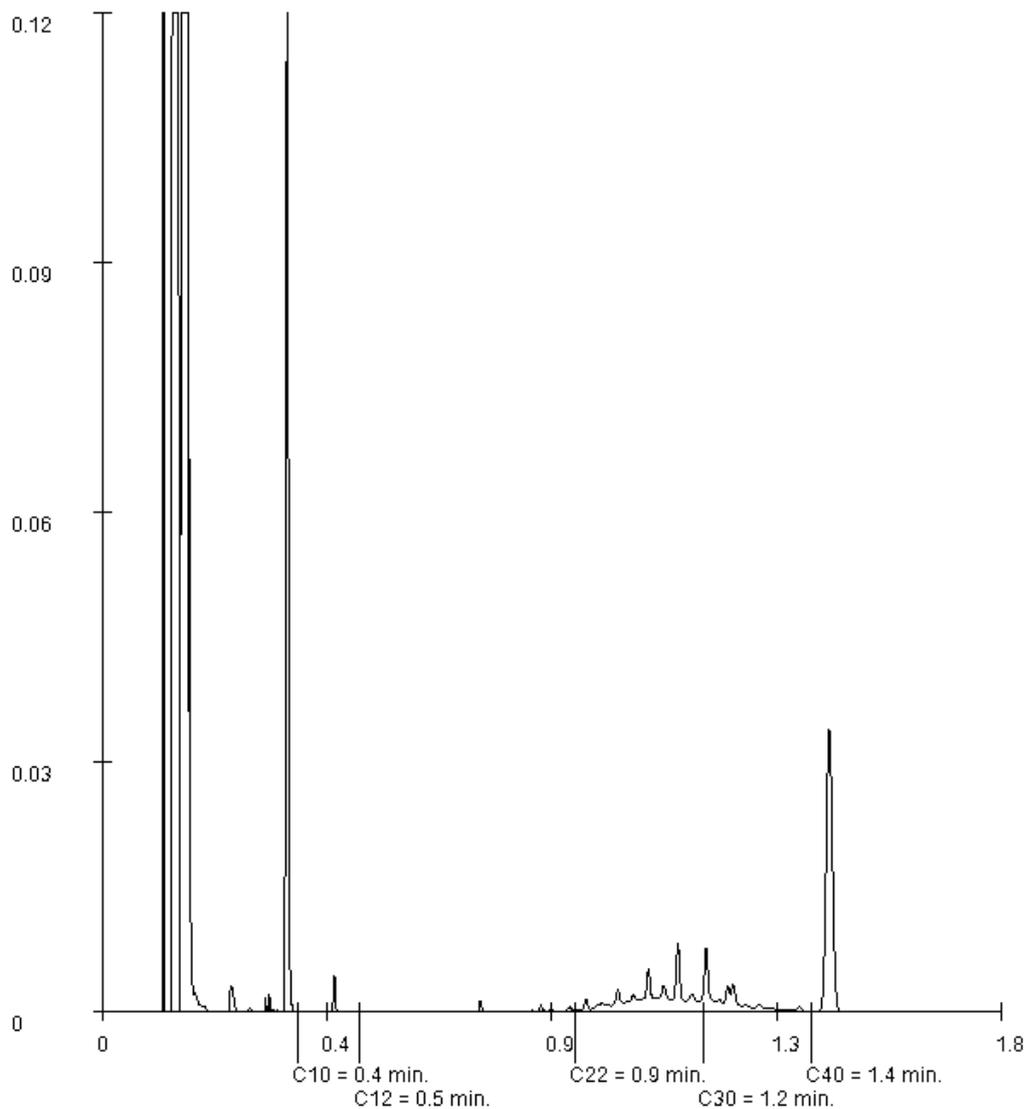
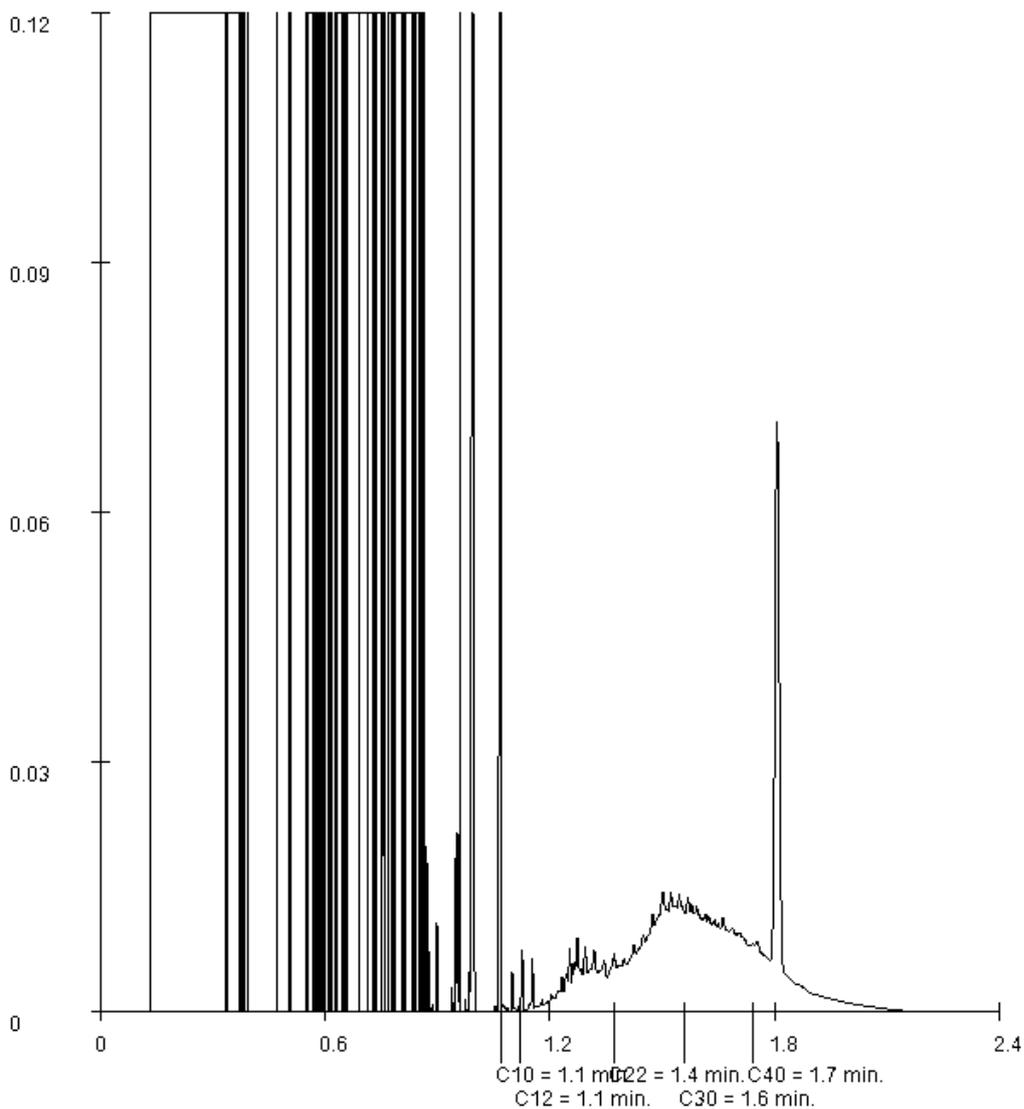
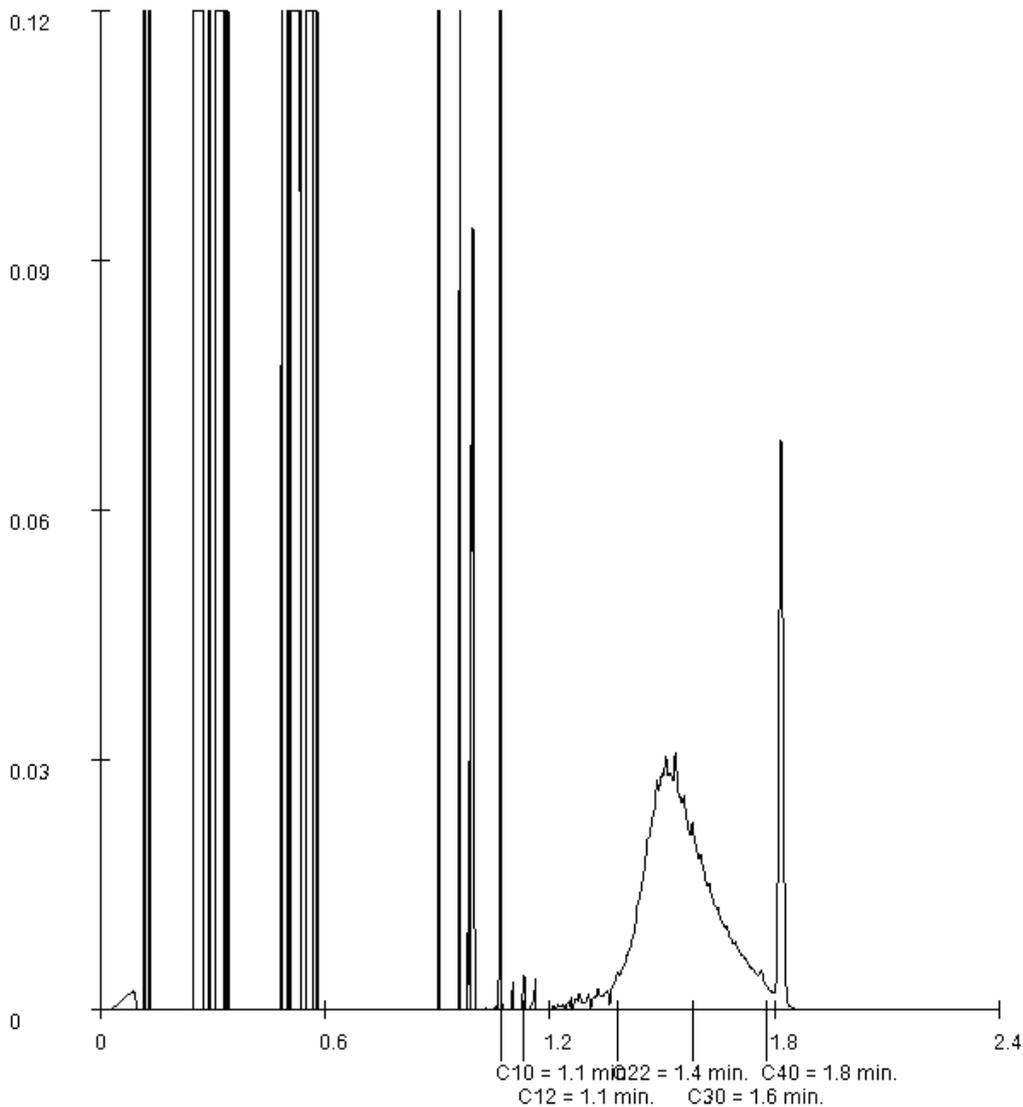
essence	C9-C14
kérosène et pétrole	C10-C16
diesel et gazole	C10-C28
huile de moteur	C20-C36
mazout	C10-C36

Les pics C10 et C40 sont introduits par le laboratoire et sont utilisés comme étalons internes.
