DEMANDE D'ABATTAGE

Sur la commune de Ploermel, un alignement d'arbres a récemment été diagnostiqué par le cabinet Aubépine, avant des travaux d'enfouissement de réseaux électriques.

**DIAGNOSTIC PHYTOSANITAIRE D'UN ALIGNEMENT DE TILLEULS
AVENUE GEORGES POMPIDOU**

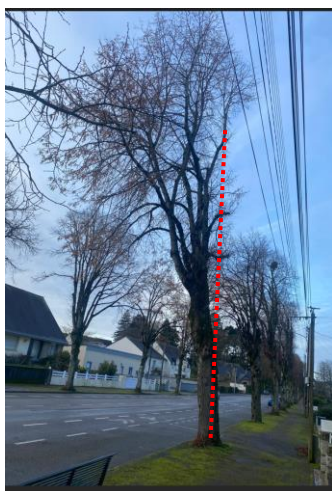
Inclinaison n° 3

- Des fissurations à risque ou à potentiel de rupture aux insertions de branche majeure, supportant la couronne.
- Une forte inclinaison, fait du phototropisme et de la contrainte réseau, susceptible de remettre en cause la stabilité des arbres sur un sol contraignant ou section de l'enracinement.

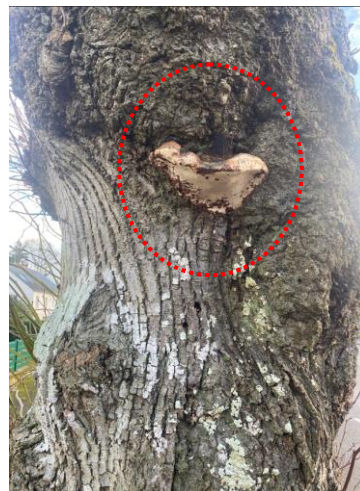
Pathogène- Ganoderme- n°10

Le projet consiste en l'abattage de 5 arbres pour cause de maladie. Ils sont atteints par un champignon lignivore, le ganorderme, et ont un risque de rupture, risque confirmé par le cabinet Aubépine lors du diagnostic.

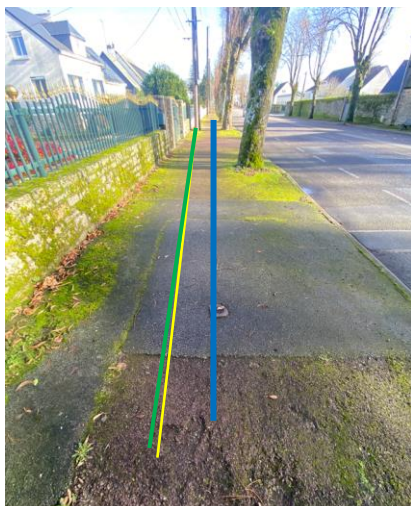
Poussée racinaire / bordure

Le revêtement actuel est un bitume désagrégé datant d'une vingtaine d'années, dont la mise en œuvre inclut la totalité de la surface du trottoir, jusqu'au collet des arbres. Ce concept d'aménagement est source de nombreuses problématiques racinaires (altération et défauts d'ancrage).

Les revêtements et l'emprise de ce cheminement piéton doivent prendre en compte des critères d'usage (emprise PMR par exemple) et permettre une certaine pérennité des arbres. Il est conseillé de repenser cette emprise d'accompagnement de voirie pour associer ces deux objectifs . L'enlèvement du revêtement sur une emprise au sol dédiée aux arbres serait bénéfique au patrimoine présent et à son renouvellement.

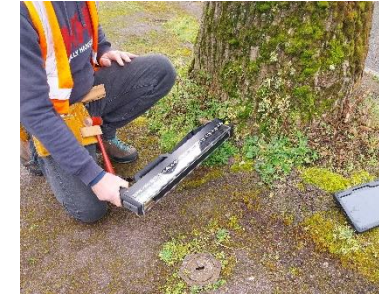
Sondage du tilleul N°3 à 2 mètres 30 côté tension

Des cavités ouvertes issues de plaies d'élagage sont multiples, mais elles sont globalement bien compartimentées. Notre inquiétude provient de la fissuration à l'ancrage d'un axe secondaire, qui tend à se prolonger en interne sur la partie haute du tronc (mesure au résistographe, ci-dessous). Le risque de rupture est de fait avéré et nécessite une gestion appropriée.

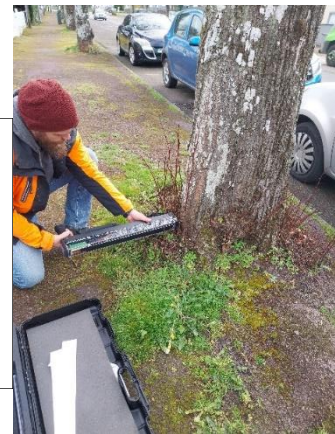
Sondage du tilleul N°9 au collet côté tension

Le son à la frappe du collet suspectait une altération interne. Celle-ci est révélée par la mesure du résistographe, localisée en centralité du tronc. Cette dégradation du bois est le fait d'un champignon lignivore qui va inévitablement poursuivre son action compte tenu de la vitalité moyenne à faible de l'arbre.

La bonne tenue mécanique au niveau du collet n'est pas, à ce stade synonyme de risque de rupture dans des conditions normales, mais la dégradation de cet état à court terme est à envisager, avec les enjeux de sécurité associés (biens et personnes).

Nature de l'intervention	Objectif	urgence	fréquence de retour (ans)	Détails d'exécution
Travaux sur le sol	Améliorer la nutrition du sujet		2024	Instaurer une emprise de sol perméable, en conservant les usages de mobilité
Option A : Diagnostic approfondi	Suivre l'évolution de l'altération détectée		2026	Vérification des mesures
Option B : Abattage prévisible	Anticiper la gestion de risque		2024	Abattage dans le cadre des travaux et plantation de compensation

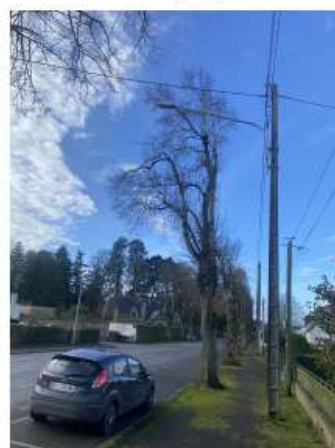
9 (2)

- La cavité interne localisée au collet du tilleul numéro n°9 présente une bonne paroi résiduelle (bois sain). Cependant, ce type d'altération révèle une pourriture remontante susceptible d'évoluer rapidement et de générer un risque de basculement à court terme. L'abattage n est pas justifié au regard de la mesure, mais il peut être admis dans un cadre de programmation de travaux.
- La fissuration longitudinale sur le sujet n°14 est sans équivoque sur la nécessité d'un abattage à court terme.
- L'étendue de la fissuration sur le tilleul n° 8 est susceptible de générer une rupture d'une partie de la couronne. La pose d'un système de hauban, ou une taille appropriée, permettrait de réduire ce risque et de conserver l'arbre.
