DOSSIER DE DEMANDE D'AUTORISATION ENVIRONNEMENTALE

RD775

Mise à 2x2 voies entre le Croiso et Kergonioux
Commune de La Vraie-Croix

**VOLET C – PIECES JUSTIFICATIVES DE LA DEMANDE
D'AUTORISATION AU TITRE DE LA LOI SUR L'EAU**

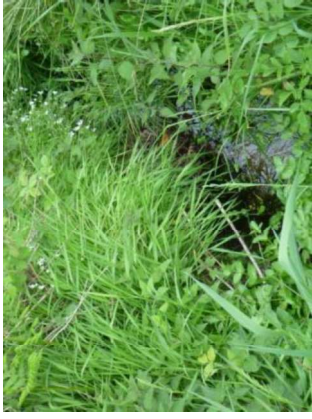
Photo 12- Ruisseau en amont de la RD775

Le passage sous la RD775 s'effectue actuellement grâce à une buse (OH2b) de diamètre 600 mm. Une chute est observée en sortie de buse.

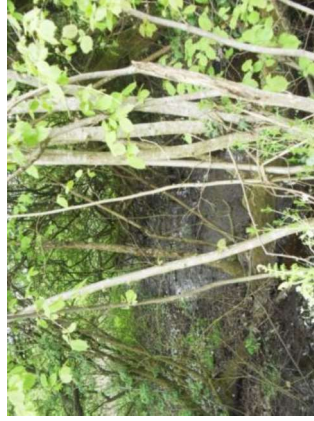
Photo 13- Saussaie marécageuse en amont de la buse de diamètre 300 mm

À proximité du lieu-dit Kergonioux, l'affluent du ruisseau de Kergonioux traverse la RD775. Ce ruisseau, au régime intermittent traverse une saussaie marécageuse avant de s'engager dans une buse (OH3) de diamètre 400 mm, en mauvais état. L'aval de la buse paraît en meilleur état. Une chute est observée en sortie de buse. Le tracé du ruisseau en aval est rectiligne et traverse un milieu boisé.

Il faut noter également que le ruisseau présente une différence de largeur entre l'amont et l'aval de la buse permettant le passage sous la RD775 : ainsi, on a pu observer une largeur de 25 cm en amont et une largeur de 70 cm en aval.

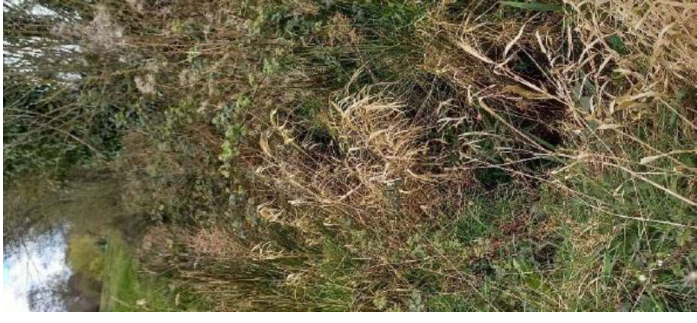
Photo 17- Ruisseau de Keralvy en amont de la route de Keralvy (source : Fédération de pêche 56)

Au niveau de la traversée avec la route de Keralvy, le cours d'eau est busé sur une quinzaine de mètres de long, mais la buse est bien calée (fig.8). En amont, le cours d'eau a été rectifié et ses habitats sont peu diversifiés.

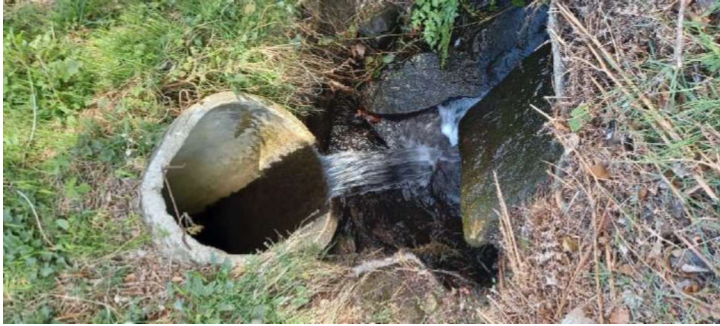
Photo 18- Buse (OH2c) sous la RD775 créant une discontinuité (source : Fédération de pêche 56)

Ensuite, le cours d'eau traverse la départementale 775 et à ce niveau on observe une discontinuité (buse OH2c infranchissable, Photo 18). En amont, le cours d'eau est rectiligne et très colmaté (Photo 19).

Au niveau du secteur 4, l'affluent du ruisseau de Keralvy au sud du hameau les Claiés présente une discontinuité importante au niveau du franchissement de la RD775 (Photo 18). En amont, le cours d'eau est très envasé et rectiligne (Photo 19). La branche qui part en rive droite présente un lit complètement envahi de végétation (1).

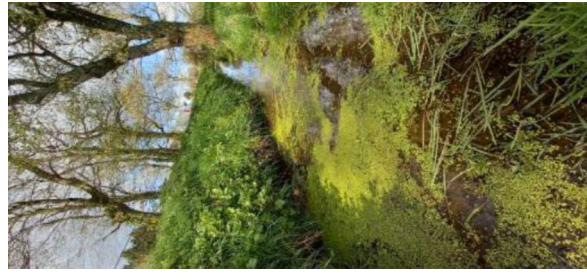
Photo 23- Affluent du ruisseau de Keraly à l'aval de la RD775 (OH1c) (source : Fédération de pêche 56)

En aval, ce cours d'eau est incisé et très colmaté en lien avec le colmatage en amont (Photo 23).

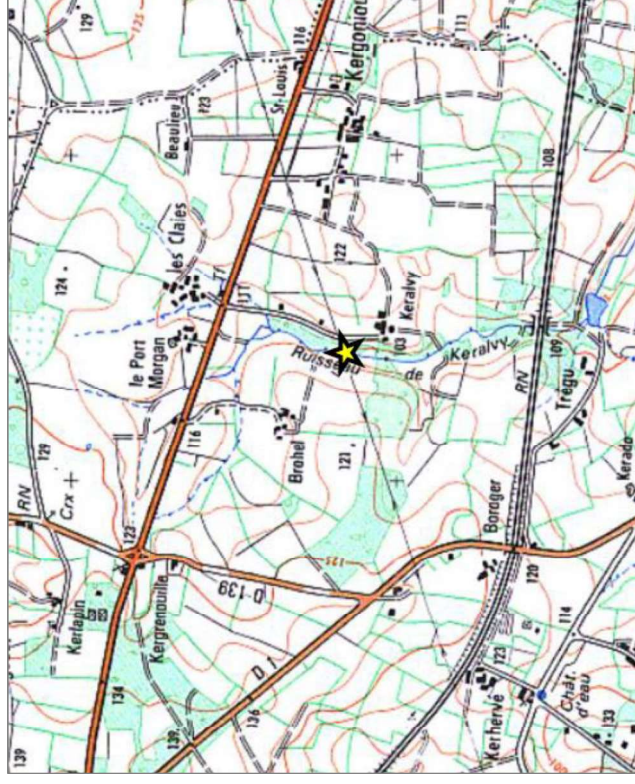
Figure 24- Stations prospectées sur le ruisseau de Keralvy (source : Fédération de pêche 56)

La Fédération du Morbihan pour la Pêche et la Protection du Milieu Aquatique a été missionnée par le CD56 en 2022 pour réaliser l'analyse de l'état piscicole des cours d'eau dans la zone concernée par le projet de travaux. L'évaluation des peuplements piscicoles en place s'est basée sur une pêche électrique complète effectuée sur 1 station située sur le ruisseau de Keralvy, en aval de la RD 775 (Figure 24).

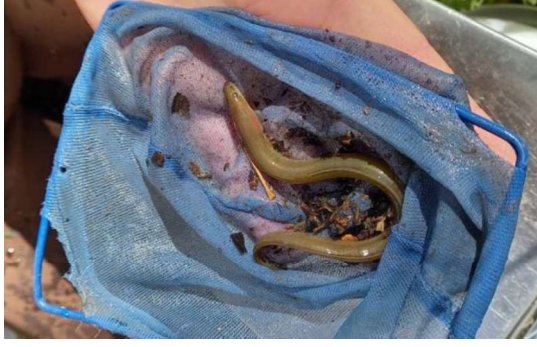
Photo 26- Anguille et vairons capturés sur la station de pêche (source : Fédération de pêche 56)

Les poissons capturés sont uniquement des vairons (19), ainsi qu'une anguille (Photo 26). Un seul passage a été effectué face à ce constat de très faible peuplement. L'estimation des densités et biomasses est donnée à titre indicatif. Elle est évaluée à 30 individus/100 m² pour une biomasse de 103 g/100 m², ce qui est très faible. Ce cours d'eau salmonicole présente un peuplement très déséquilibré avec un très faible nombre de poissons.
