Figure 138- Evolution du site de Port Morgan à l'équilibre

Le site de compensation de la Miauderie est situé au nord de la RD 775, entre les lieux-dits la Miauderie et le Pigeon Blanc. Il se trouve en tête du bassin versant de l'Arz.

Le site de compensation de Kergrenouille est situé au sud-est du carrefour de Kergrenouille, entre la RD775 et la RD139, en aval de l'ouvrage hydraulique de franchissement OH5. Le ruisseau qui traverse la zone est un affluent du ruisseau de Kerdhy qui prend sa source à l'ouest de la RD139. Il est également alimenté par un cours d'eau alimenté par une source au nord. Il se trouve en tête du bassin versant du Saint-Eloi.

Le site de compensation de Keralvy est situé au sud de la RD775 et à l'est du chemin rural de Keralvy. Il s'agit du futur délaissé routier entre la RD 775 et la nouvelle voie de desserte du hameau de Keralvy. Il se trouve également dans le bassin versant du Saint-Eloi.

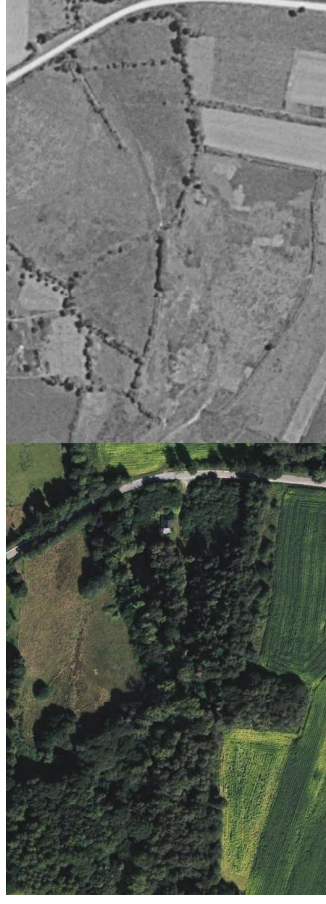
Photo 132- Site de la Miauderie, : comparaison entre l'orthophoto de 2019 et la photographie aérienne de 1965

En 1977, les deux plans d'eau sont bien visibles. La création date d'environ 1974/1975 sur du parcellaire visiblement humide dans les années 1960.

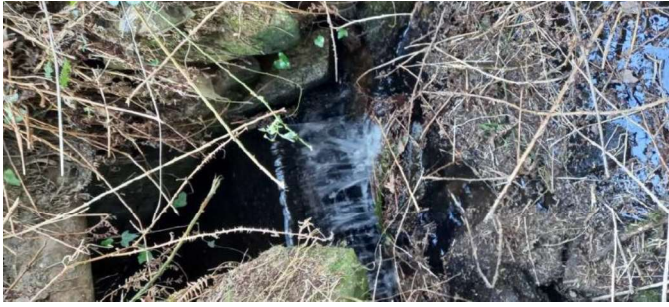
Photo 138- Discontinuité en aval de la route communale (source : Fédération de pêche 56)

Au niveau de route communale (à l'est), une discontinuité est relevée du fait d'une chute à l'aval de l'ouvrage de franchissement. Le cours d'eau présente ensuite un état hydromorphologique intéressant pour les espèces salmonicoles avec une granulométrie grossière et une diversité des faciès écoulements (succession radier/fosse cohérente pour former des diversités biogènes d'habitats).

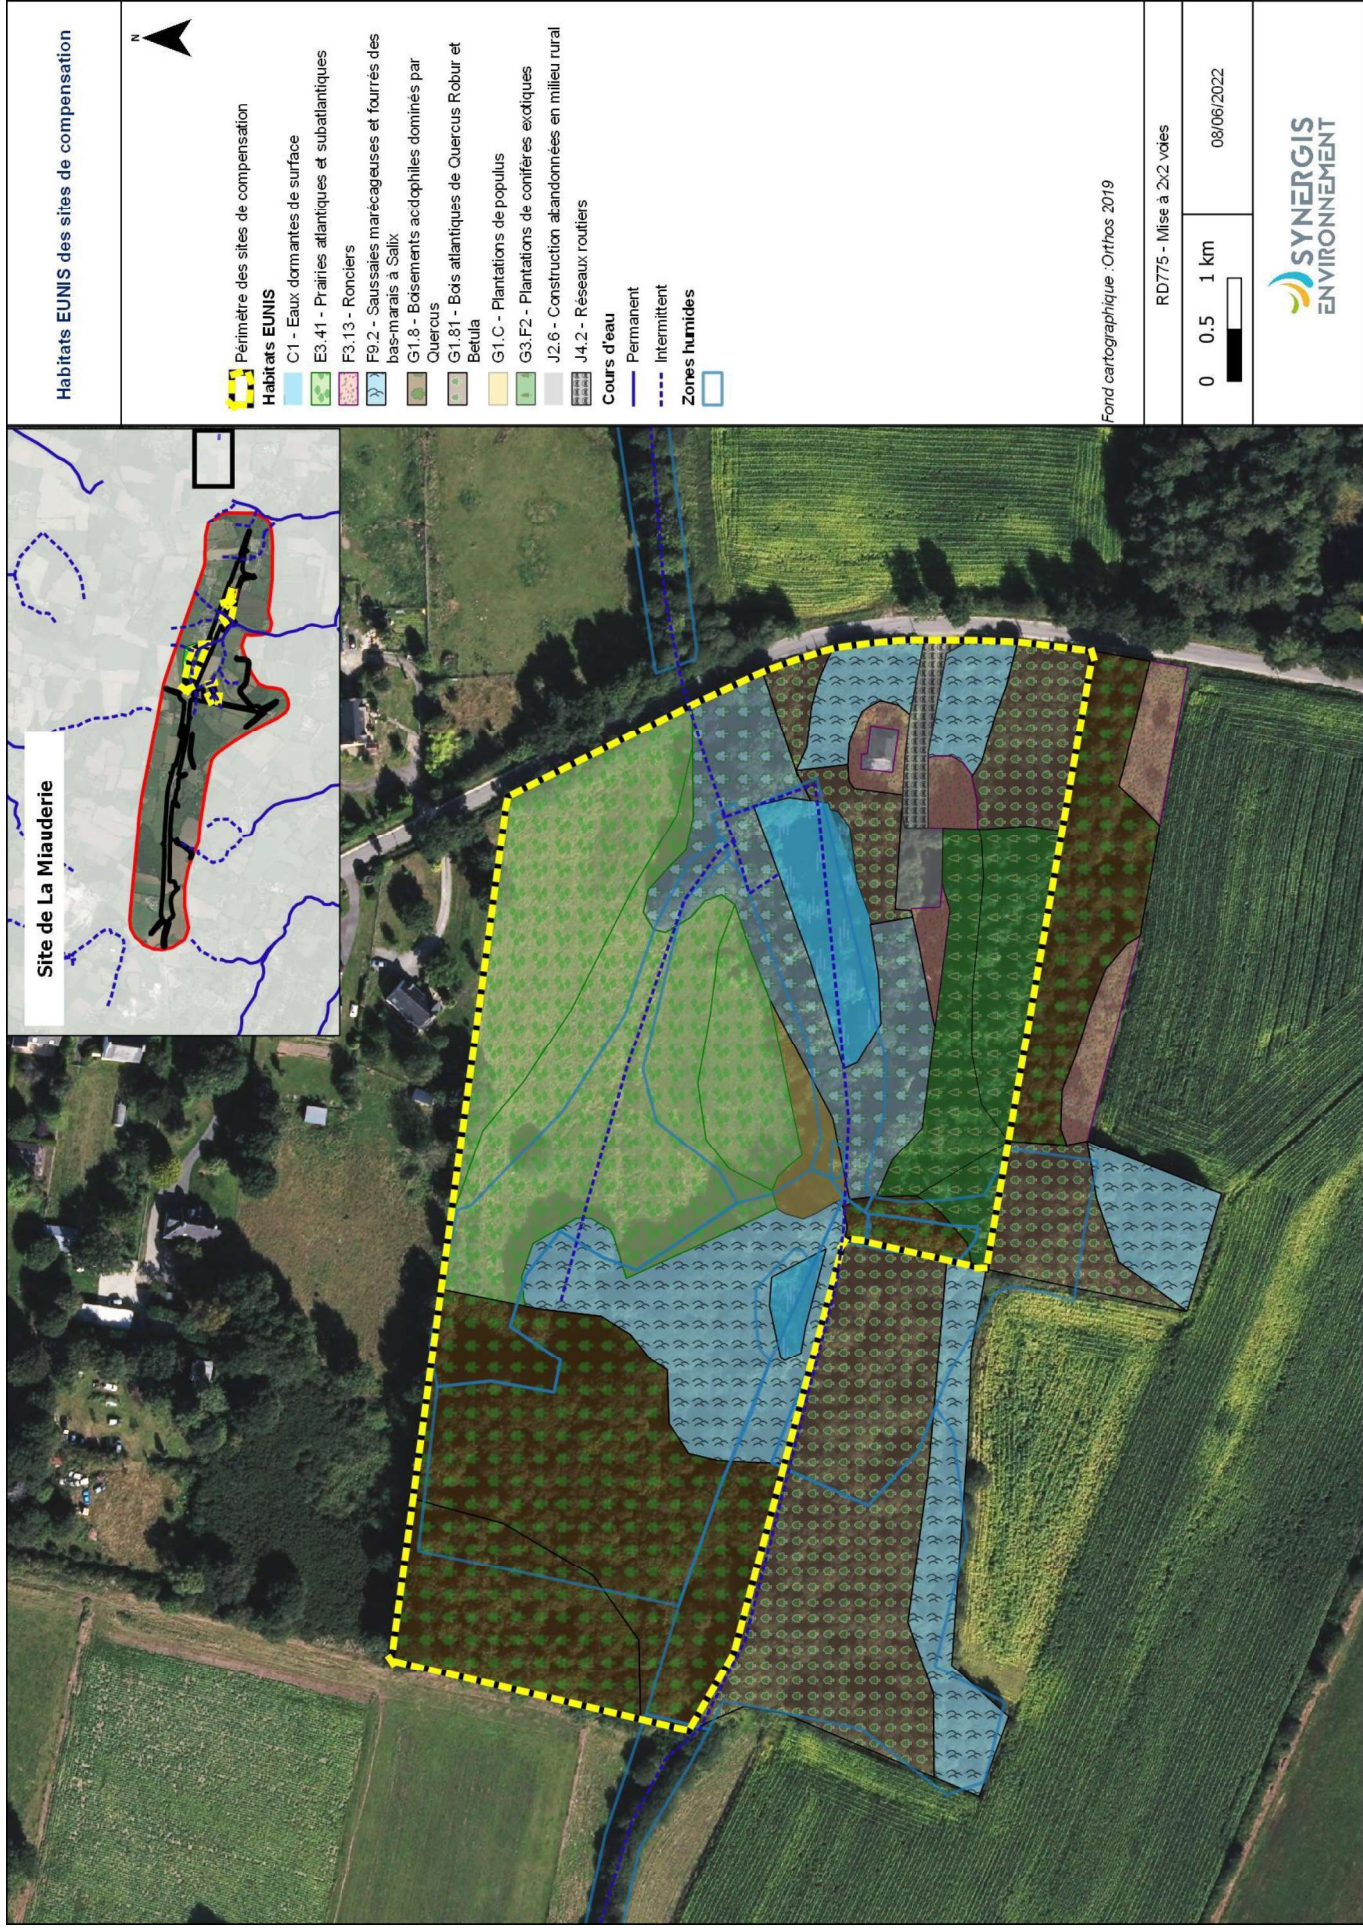
Figure 140- Habitats naturels sur le site de la Miauderie

Au nord de la maison se trouve un boisement humide entourant les deux étangs et le ruisseau de la Miauderie. Il s'agit d'un mélange d'espèces locales (soules, bouleaux, et chênes pédonculés essentiellement), mais aussi d'espèces allochtones comme les kala, les rhododendrons, le laurier saucé/palmes, eucalyptus, peupliers blancs et des bambous. Les étangs sont largement eutrophisés et fermés par les arbres.

Le nord-ouest du site est une zone de source marécageuse avec de nombreux écoulements. Les saussaies marécageuses et les boulaies humides sont dominantes.

Le sud-ouest du site est occupé par une jeune de plantation de sapins de Douglas en mauvais état sanitaire. En effet, la plantation bien qu'âgée d'une trentaine d'années comporte au moins un arbre sur trois de mort. Les autres arbres ayant du mal à pousser (pousses annuelles réduites). Cet état sanitaire est probablement dû aux conditions de forte humidité du sol et à la monoculture.

Les habitats EUNIS sont cartographiés page 259, Figure 140.

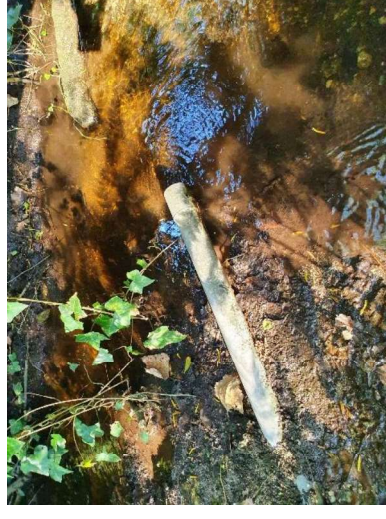
Photo 144- Exutoire du drain (tuyau PVC) directement dans le cours d'eau

3. Suppression d'un drain en provenance de la plantation de conifères.

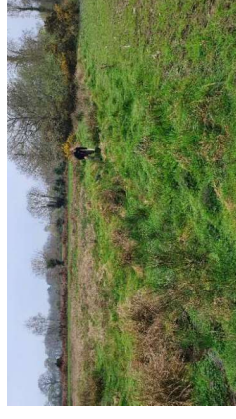
Photo 146- Zone de source (à gauche) et cours d'eau à la sortie de la zone busée (à droite)

Le site a fait l'objet de nombreux remaniements par le passé. Il est aujourd'hui encadré par un secteur de culture traditionnel (alternance prairie/culture). La section centrale a été busée pour permettre une circulation des engins sur la totalité du cours d'eau (busage avec remblai).

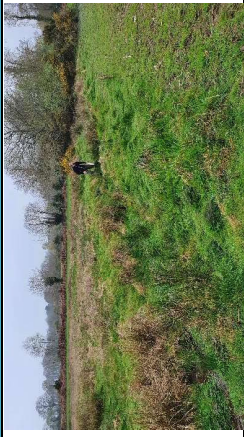
Tableau 133- Profil en travers au niveau de la source (en amont du cours d'eau busé)

Profil n°1	
	Lpbmoy=25cm Lmmoy=20cm Hpbmoy=15cm
Caractéristiques physiques du cours d'eau	
Substrat	Sablo-limoneux
Facès d'écoulement	Plat lotique, pas de radier
Végétation	Fortement végétalisé (callitriche, aché faux-cresson, jonc diffus)
Obstacle	Négligeable
Commentaire	Piétinement par ragondin et détérioration de la zone de source

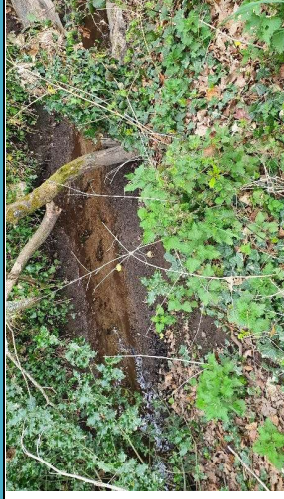
Tableau 134- Profil en travers sur le cours d'eau en aval du busage le long du boisement rivulaire

Profil n°2	
	Lpbmoy=105cm Lmmoy=30cm Hpbmoy=25cm
Caractéristiques physiques du cours d'eau	
Substrat	Sablo-limoneux+matières organique. Radiers très peu marqués D16mm majoritaire (pas de blocs, graviers)
Facès d'écoulement	Plat courant (radier)/plat lentique
Végétation	Négligeable, uniquement sur les berges
Obstacle	Négligeable
Commentaire	Surfargage et érosion sédimentaire visible

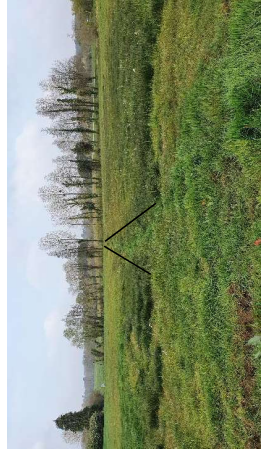
Photo 153- Fossé drainant au sein de la prairie humide (profondeur visuelle nivelée par la végétation)

En analysant la topographie actuelle du site et les anciennes photographies aériennes, il est peu probable qu'un apport de terre ait été opéré au sud du fossé. Cependant, le fossé drainant est travaillé régulièrement depuis 1965, amplifié jusqu'à former une tranchée reliant en amont une mare au cours d'eau non recalibré jusqu'en 1993 en aval.

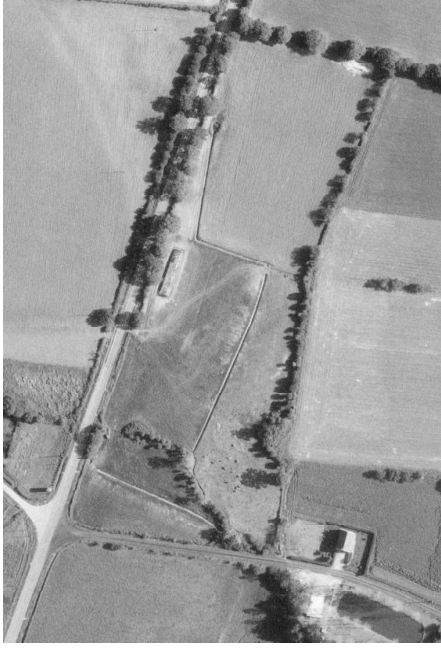
Photo 158- Site de Keralvy en 1983 avec présence des fossés de drainage alimentant le cours d'eau non recalibré  
(source : remonterletemps.ign.fr)

La partie sud du fossé semble avoir été drainée puisqu'en 1965 était visible une végétation caractéristique de zone humide, non visible après. Un fossé drainant est d'ailleurs visible sur l'orthophotographie de 1983. À noter la présence d'une haie bocagère au sud du site étudiée (présente encore en 1983). Ces haies formaient des limites physiques entre zones exploitables (cultures) et zones humides.

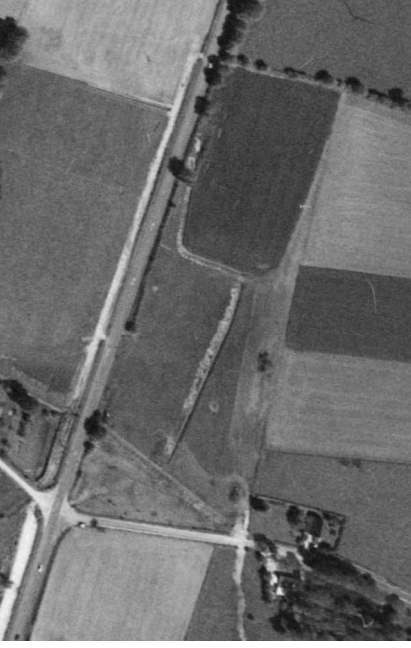
Photo 159- site de Keralvy en 1994 après le recalibrage du cours d'eau et la suppression de la ripisylve  
(source : remonterletemps.ign.fr)

En 1994, le remembrement a engendré la suppression de la ripisylve, le recalibrage du cours d'eau et la création d'un nouveau lit. Les fossés drainants semblent avoir également été amplifiés (secteur de remblai visible au nord du fossé en 1994).

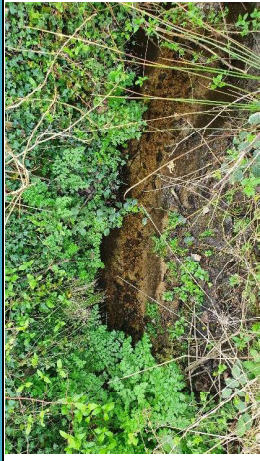
Profil n°1

Tableau 138- Profil en travers au niveau de la source (en amont du cours d'eau busé)

Lpbmoy=80cm Lmmoy=40cm Hpbmoy=55cm
Caractéristiques physiques du cours d'eau	
<b>Substrat</b>	Sable-graveleux
<b>Facès d'écoulement</b>	Plat courant, radiers
<b>Végétation</b>	Fortement végétalisé (berges principalement)
<b>Obstacle</b>	Négligeable
<b>Commentaire</b>	Discontinuité amont et aval (buse 600mm). Recalibrage profond. Connexion du fossé drainant.

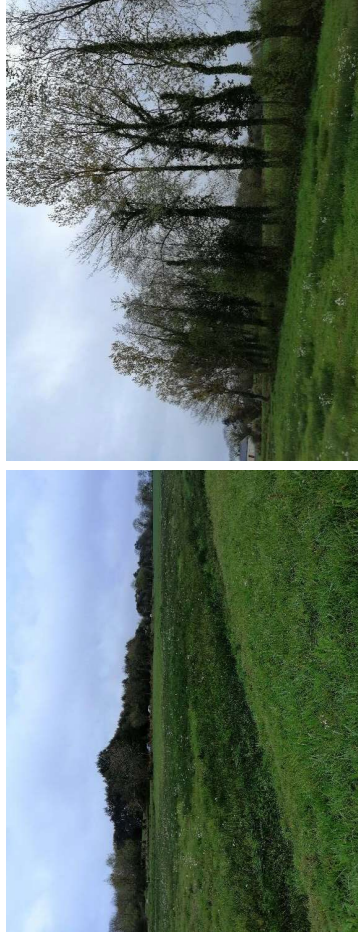
Photo 161- Prairie à juncs à Keratky

Photo 162- Ripisylve continue à Keratky

Le site est constitué de prairies permanentes humides et de prairies à juncs de part et d'autre du cours d'eau central. Ce dernier est bordé d'une ripisylve continue.
