Risque de submersion marine - Carte de l'aléa centennal + 20 centimètres

Commune de Larmor-Baden

Risque de submersion marine - Carte de l'aléa centennal + 60 centimètres

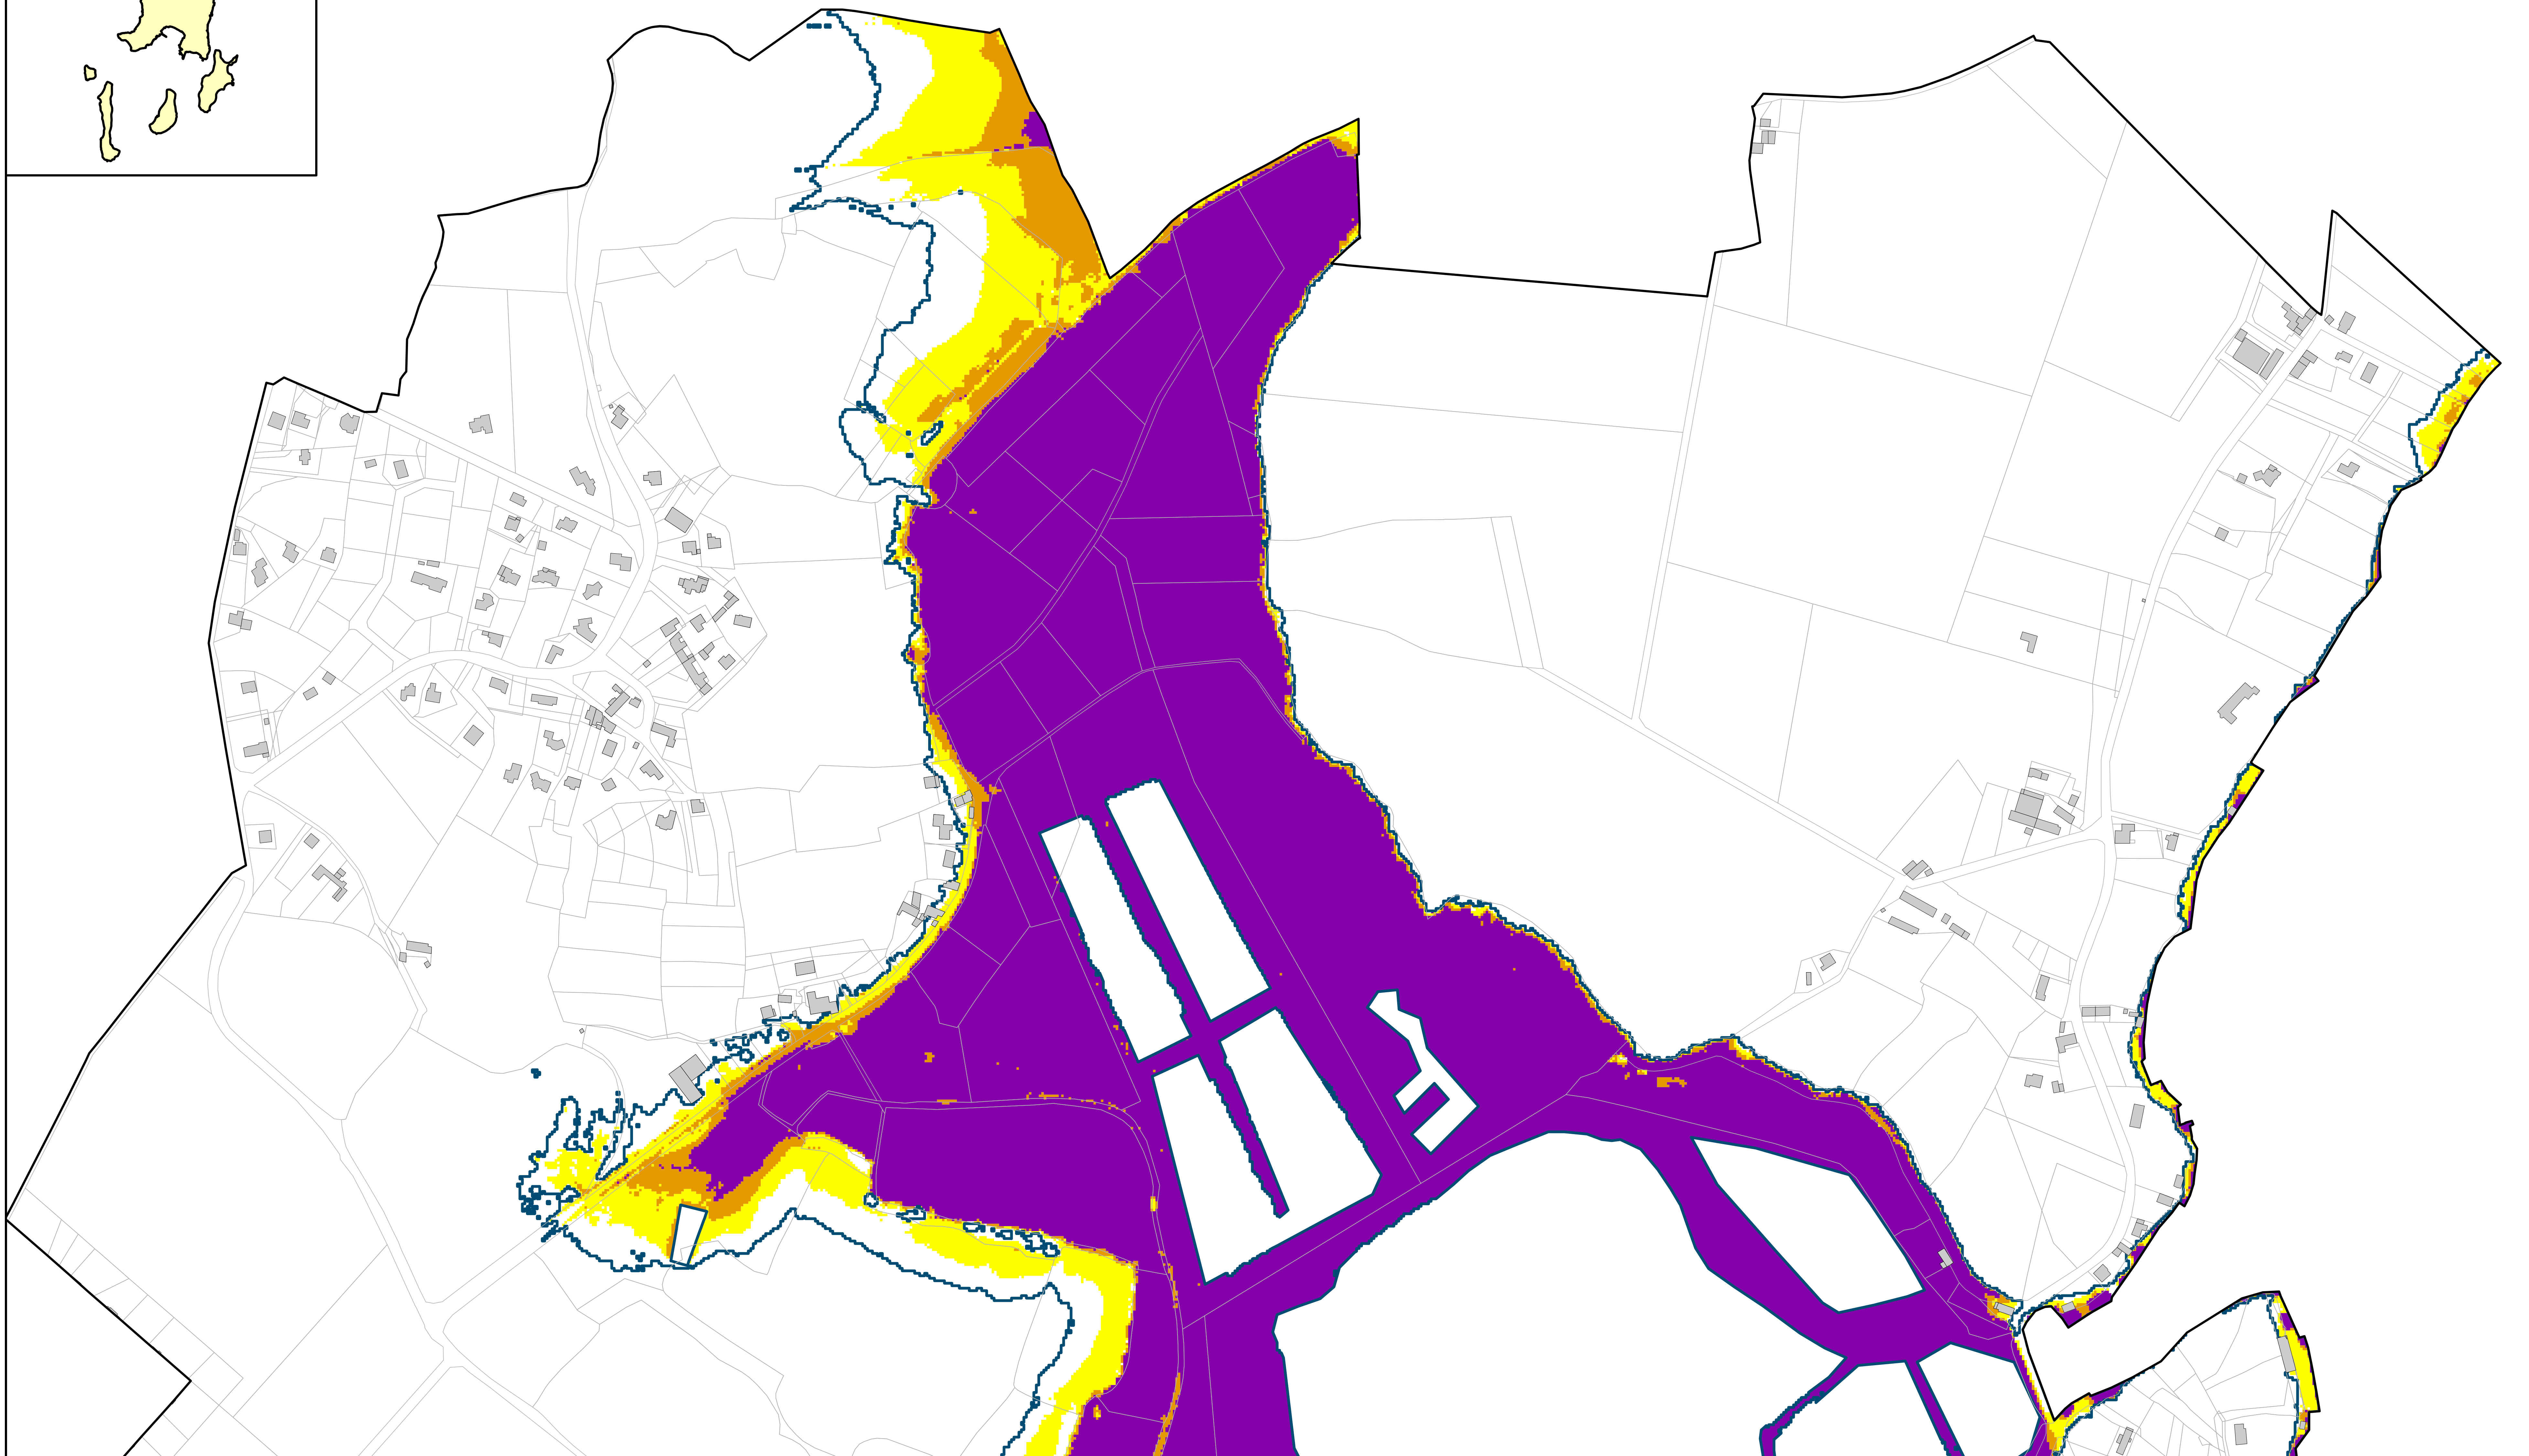
Aléa centennal + 20 cm

Niveau centennal considéré : entre 2.80 et 2.90 m NGF IGN69 (cf. document "Niveaux extrêmes pour la commune de Larmor-Baden")

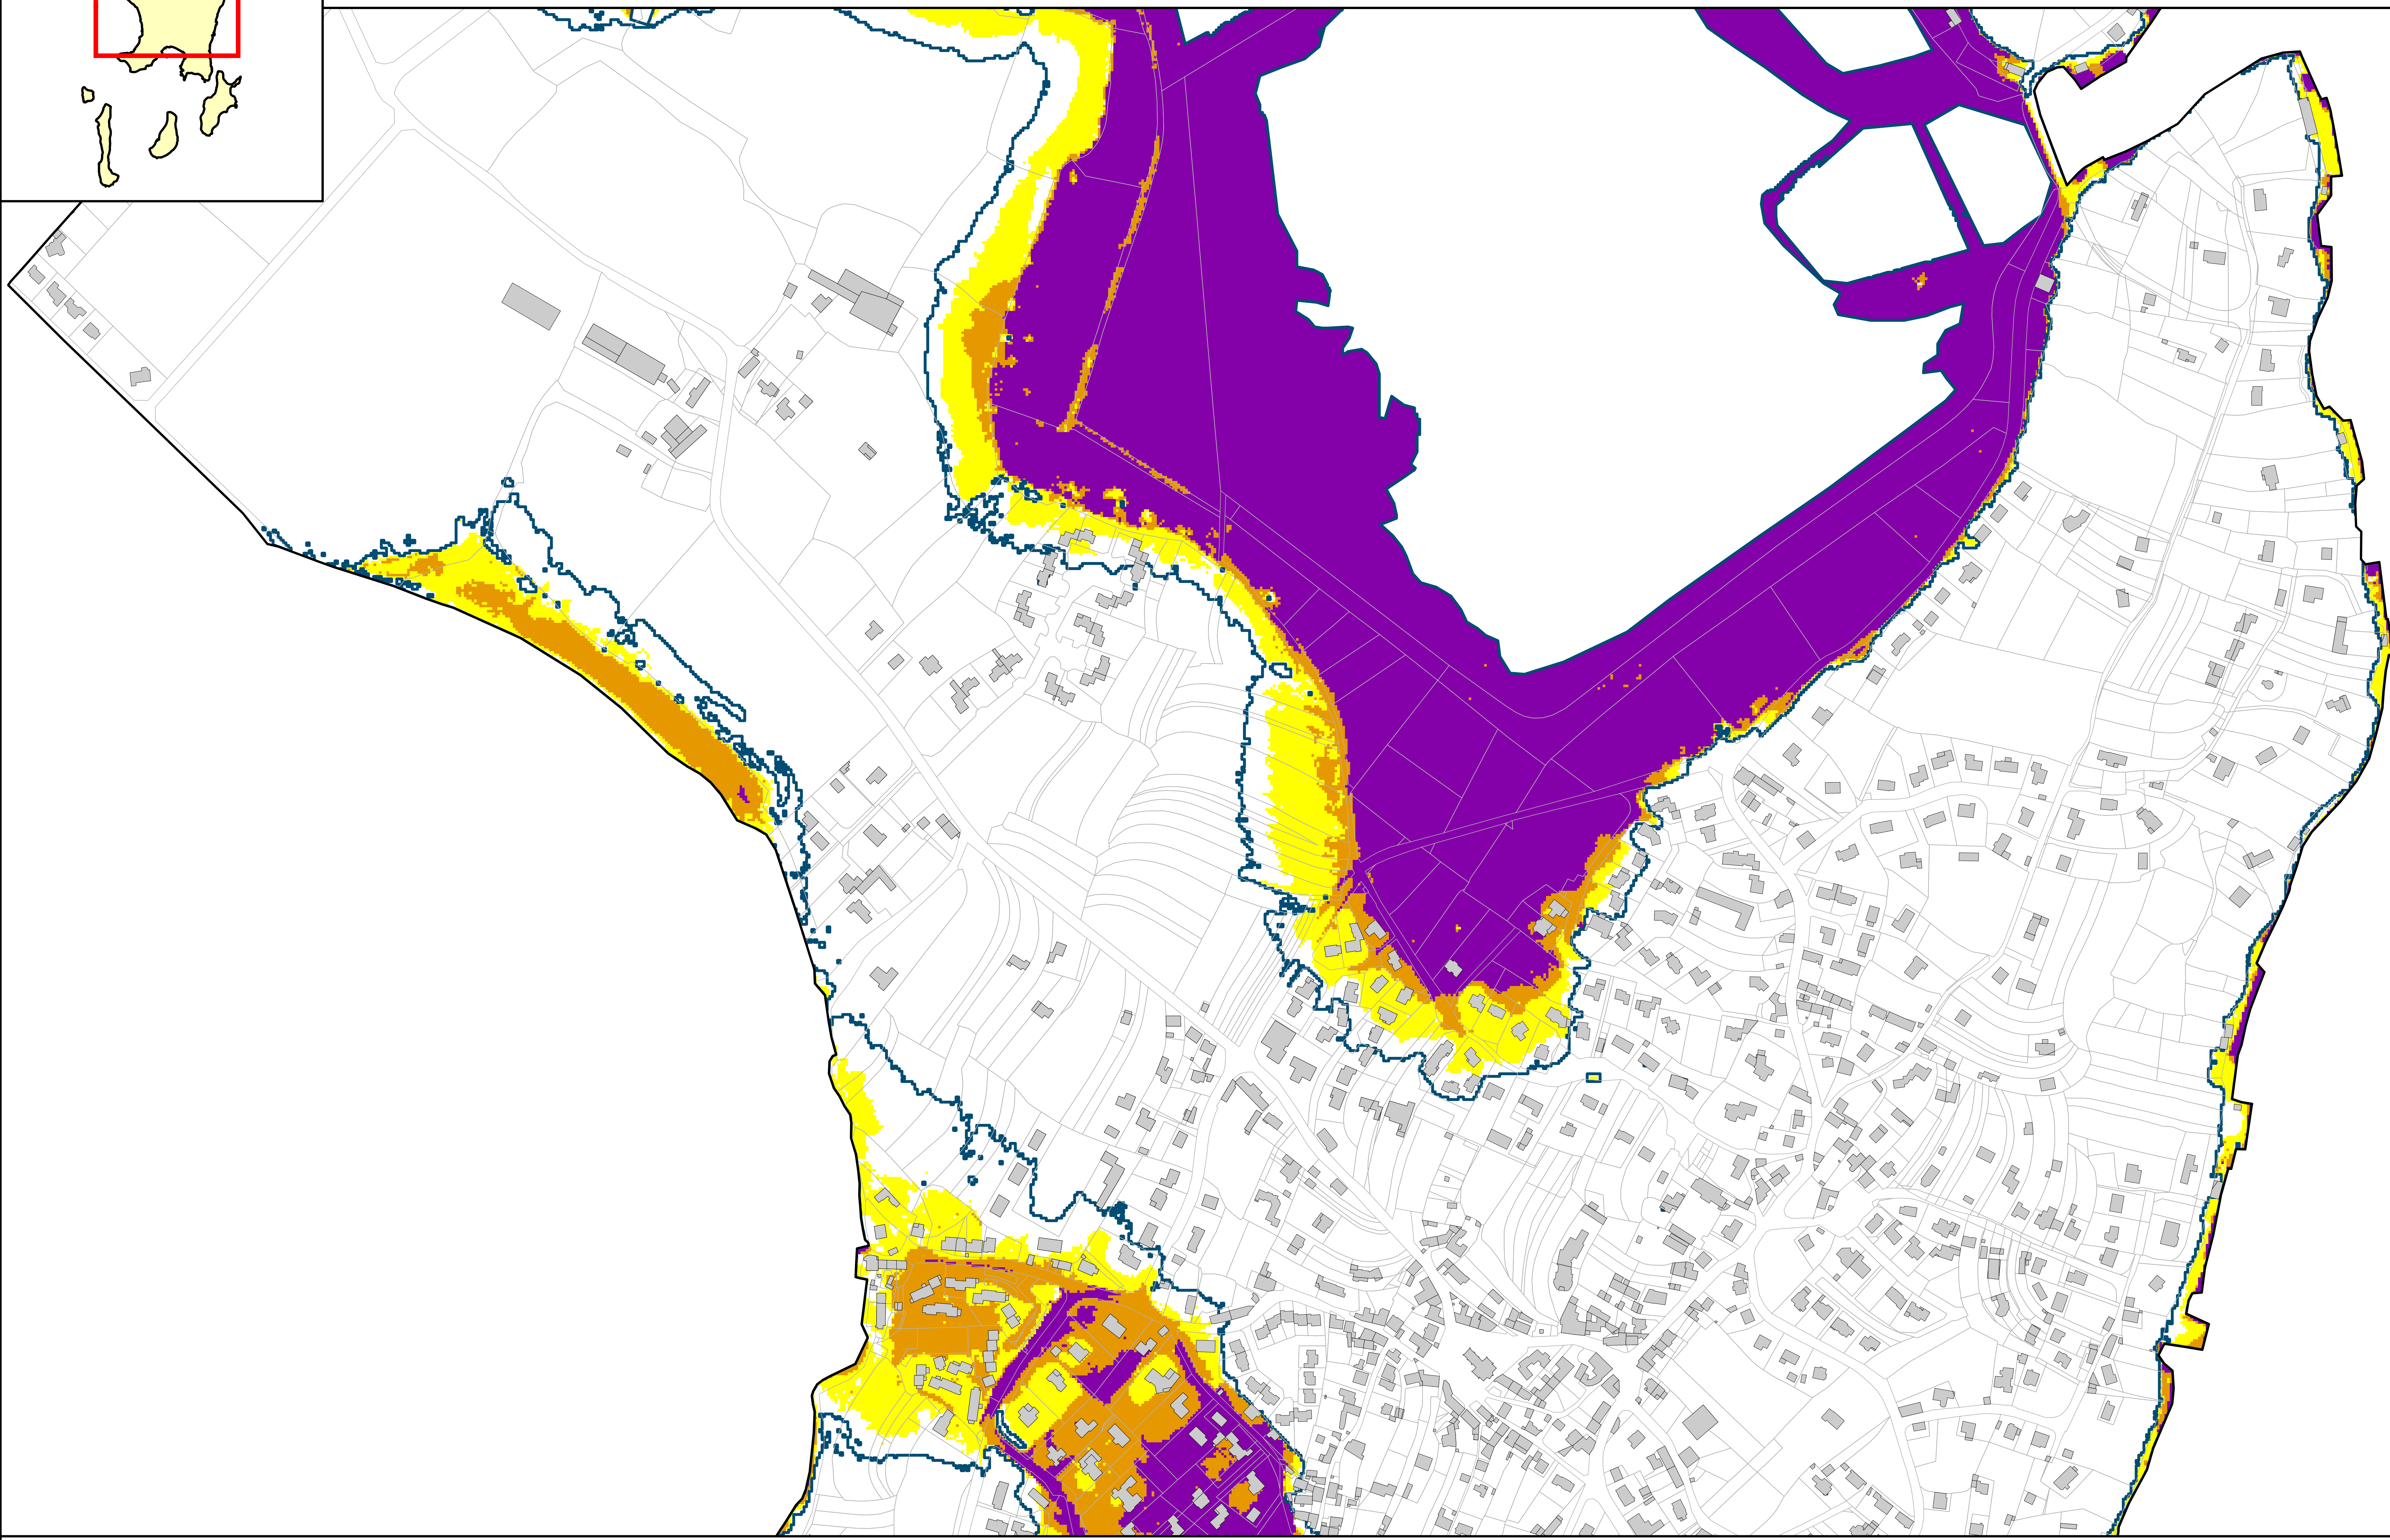
Risque de submersion marine - Carte de l'aléa centennal + 20 centimètres

Aléa centennal + 20 cm

Niveau centennal considéré : entre 2.80 et 2.90 m NGF IGN69 (cf. document "Niveaux extrêmes pour la commune de Larmor-Baden")

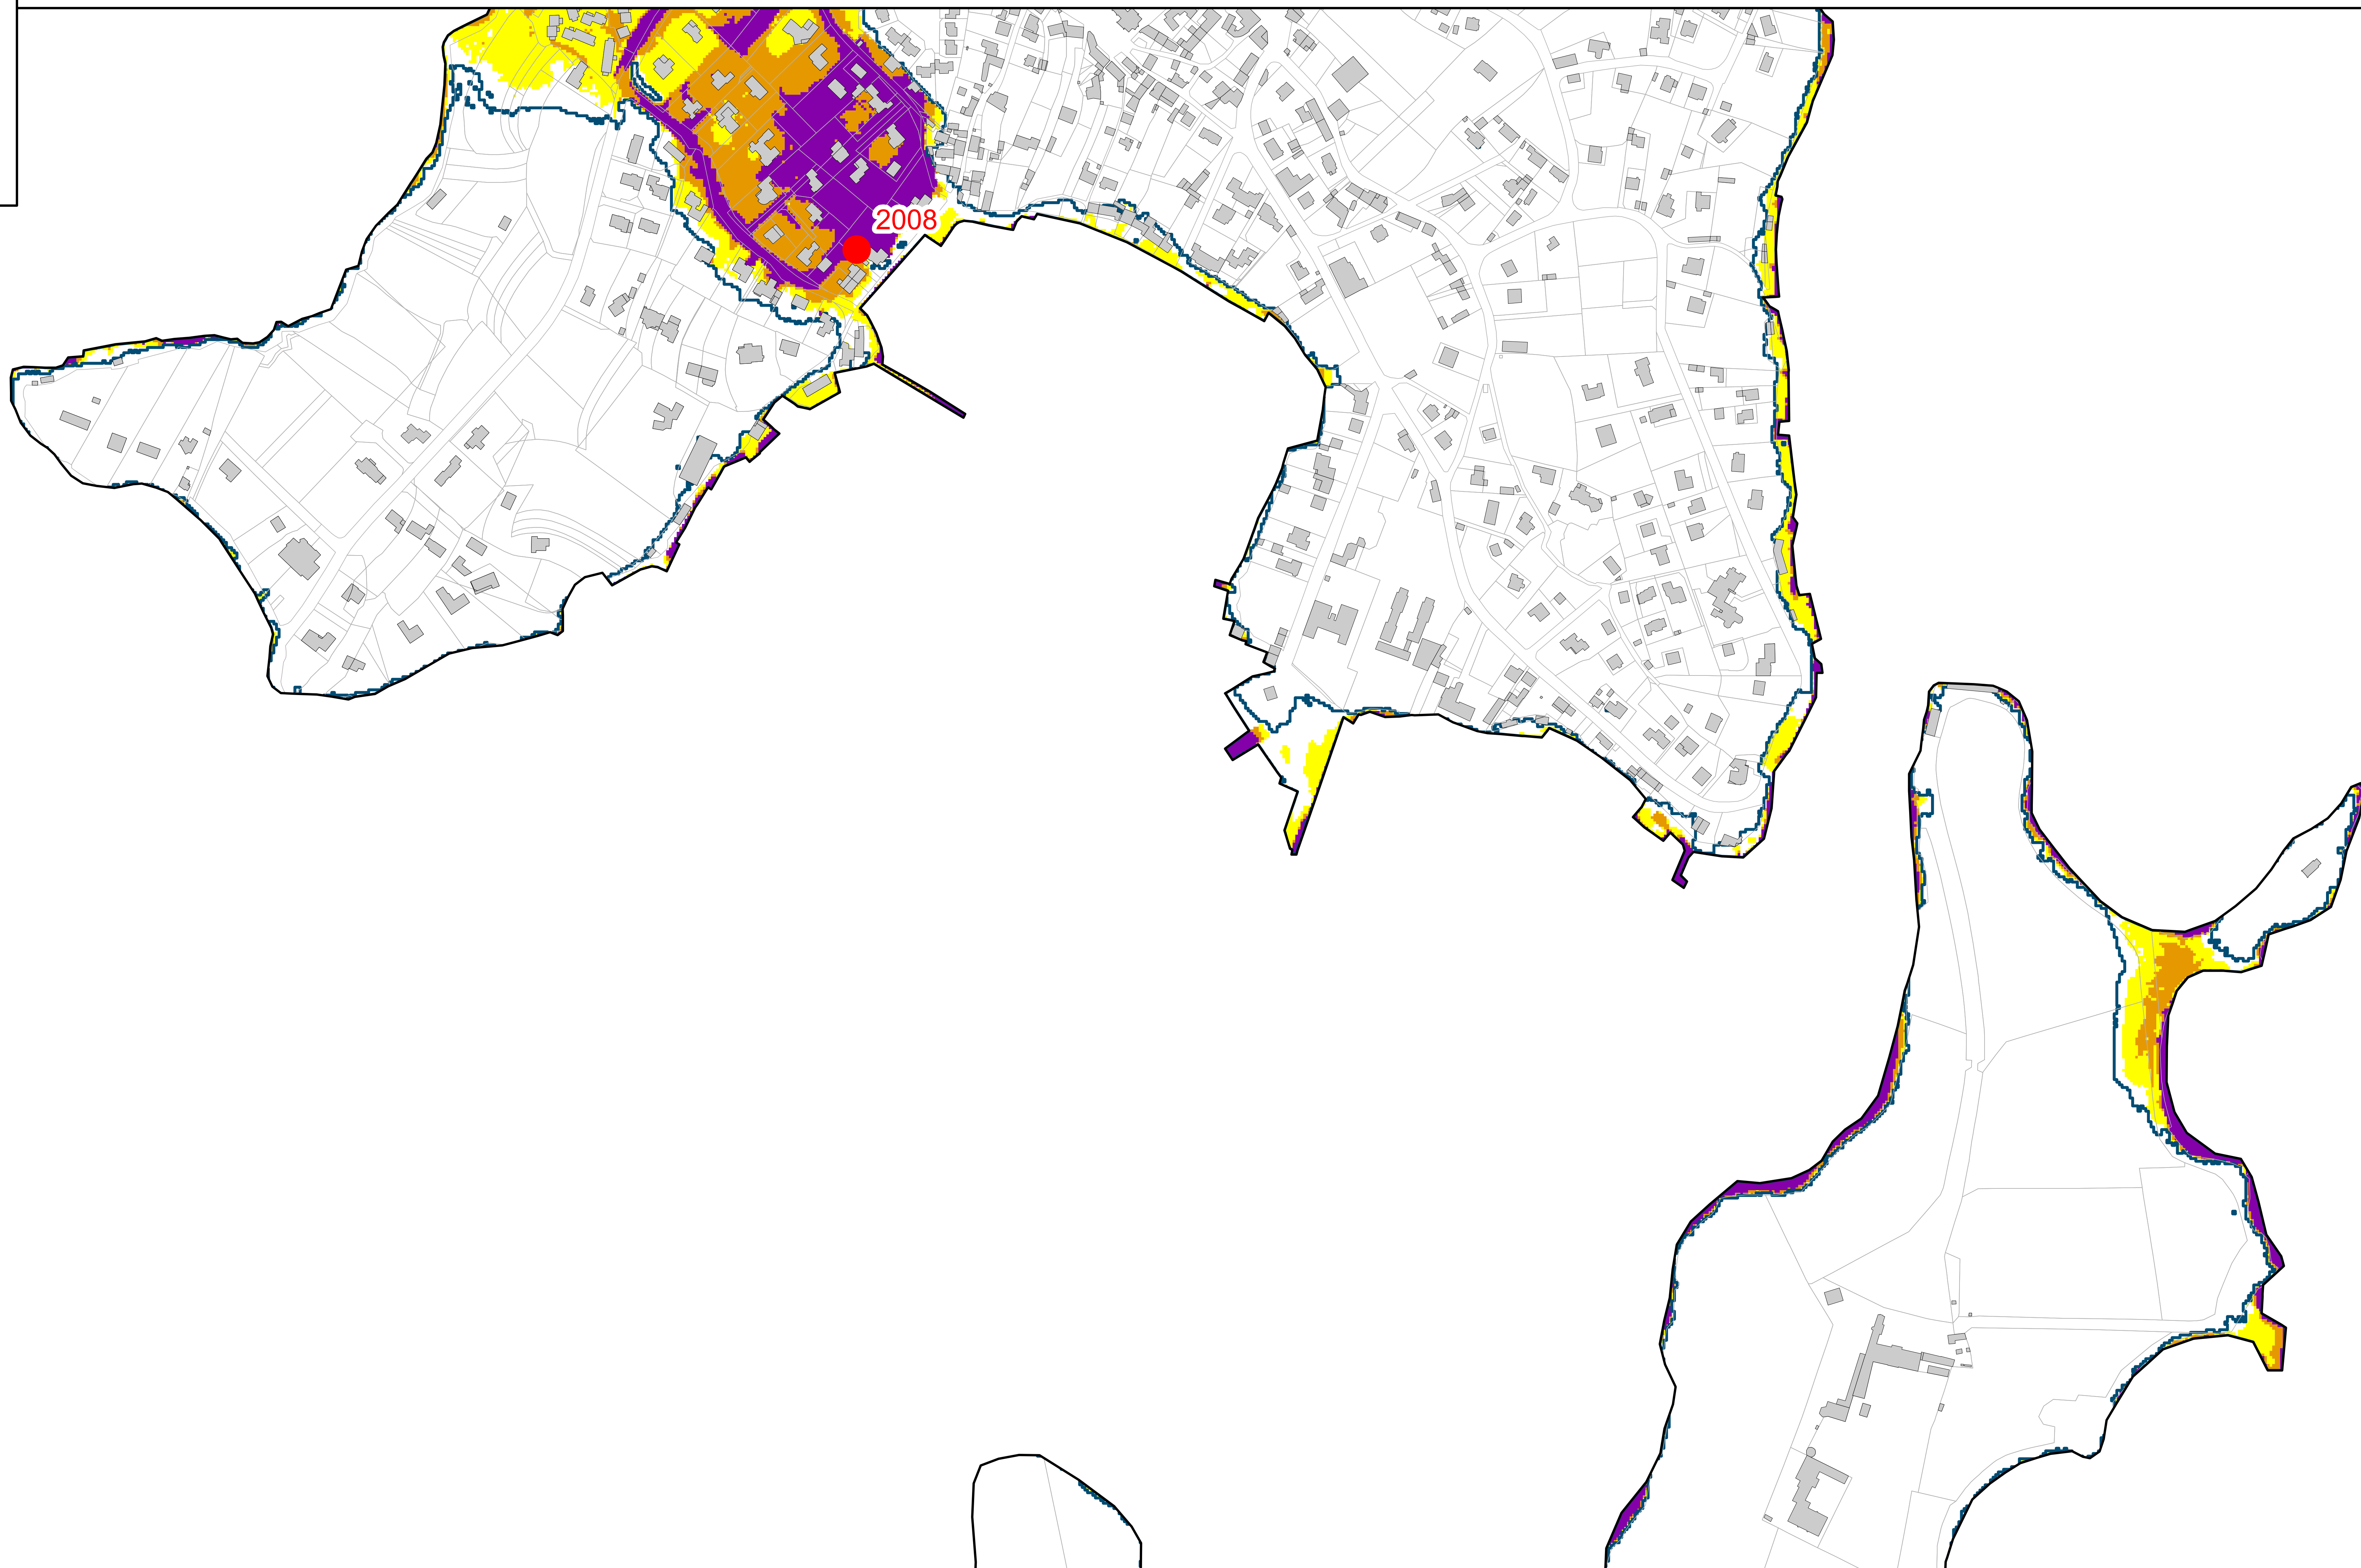
Risque de submersion marine - Carte de l'aléa centennal + 20 centimètres

Aléa centennal + 20 cm

Niveau centennal considéré : entre 2.80 et 2.90 m NGF IGN69 (cf. document "Niveaux extrêmes pour la commune de Larmor-Baden")

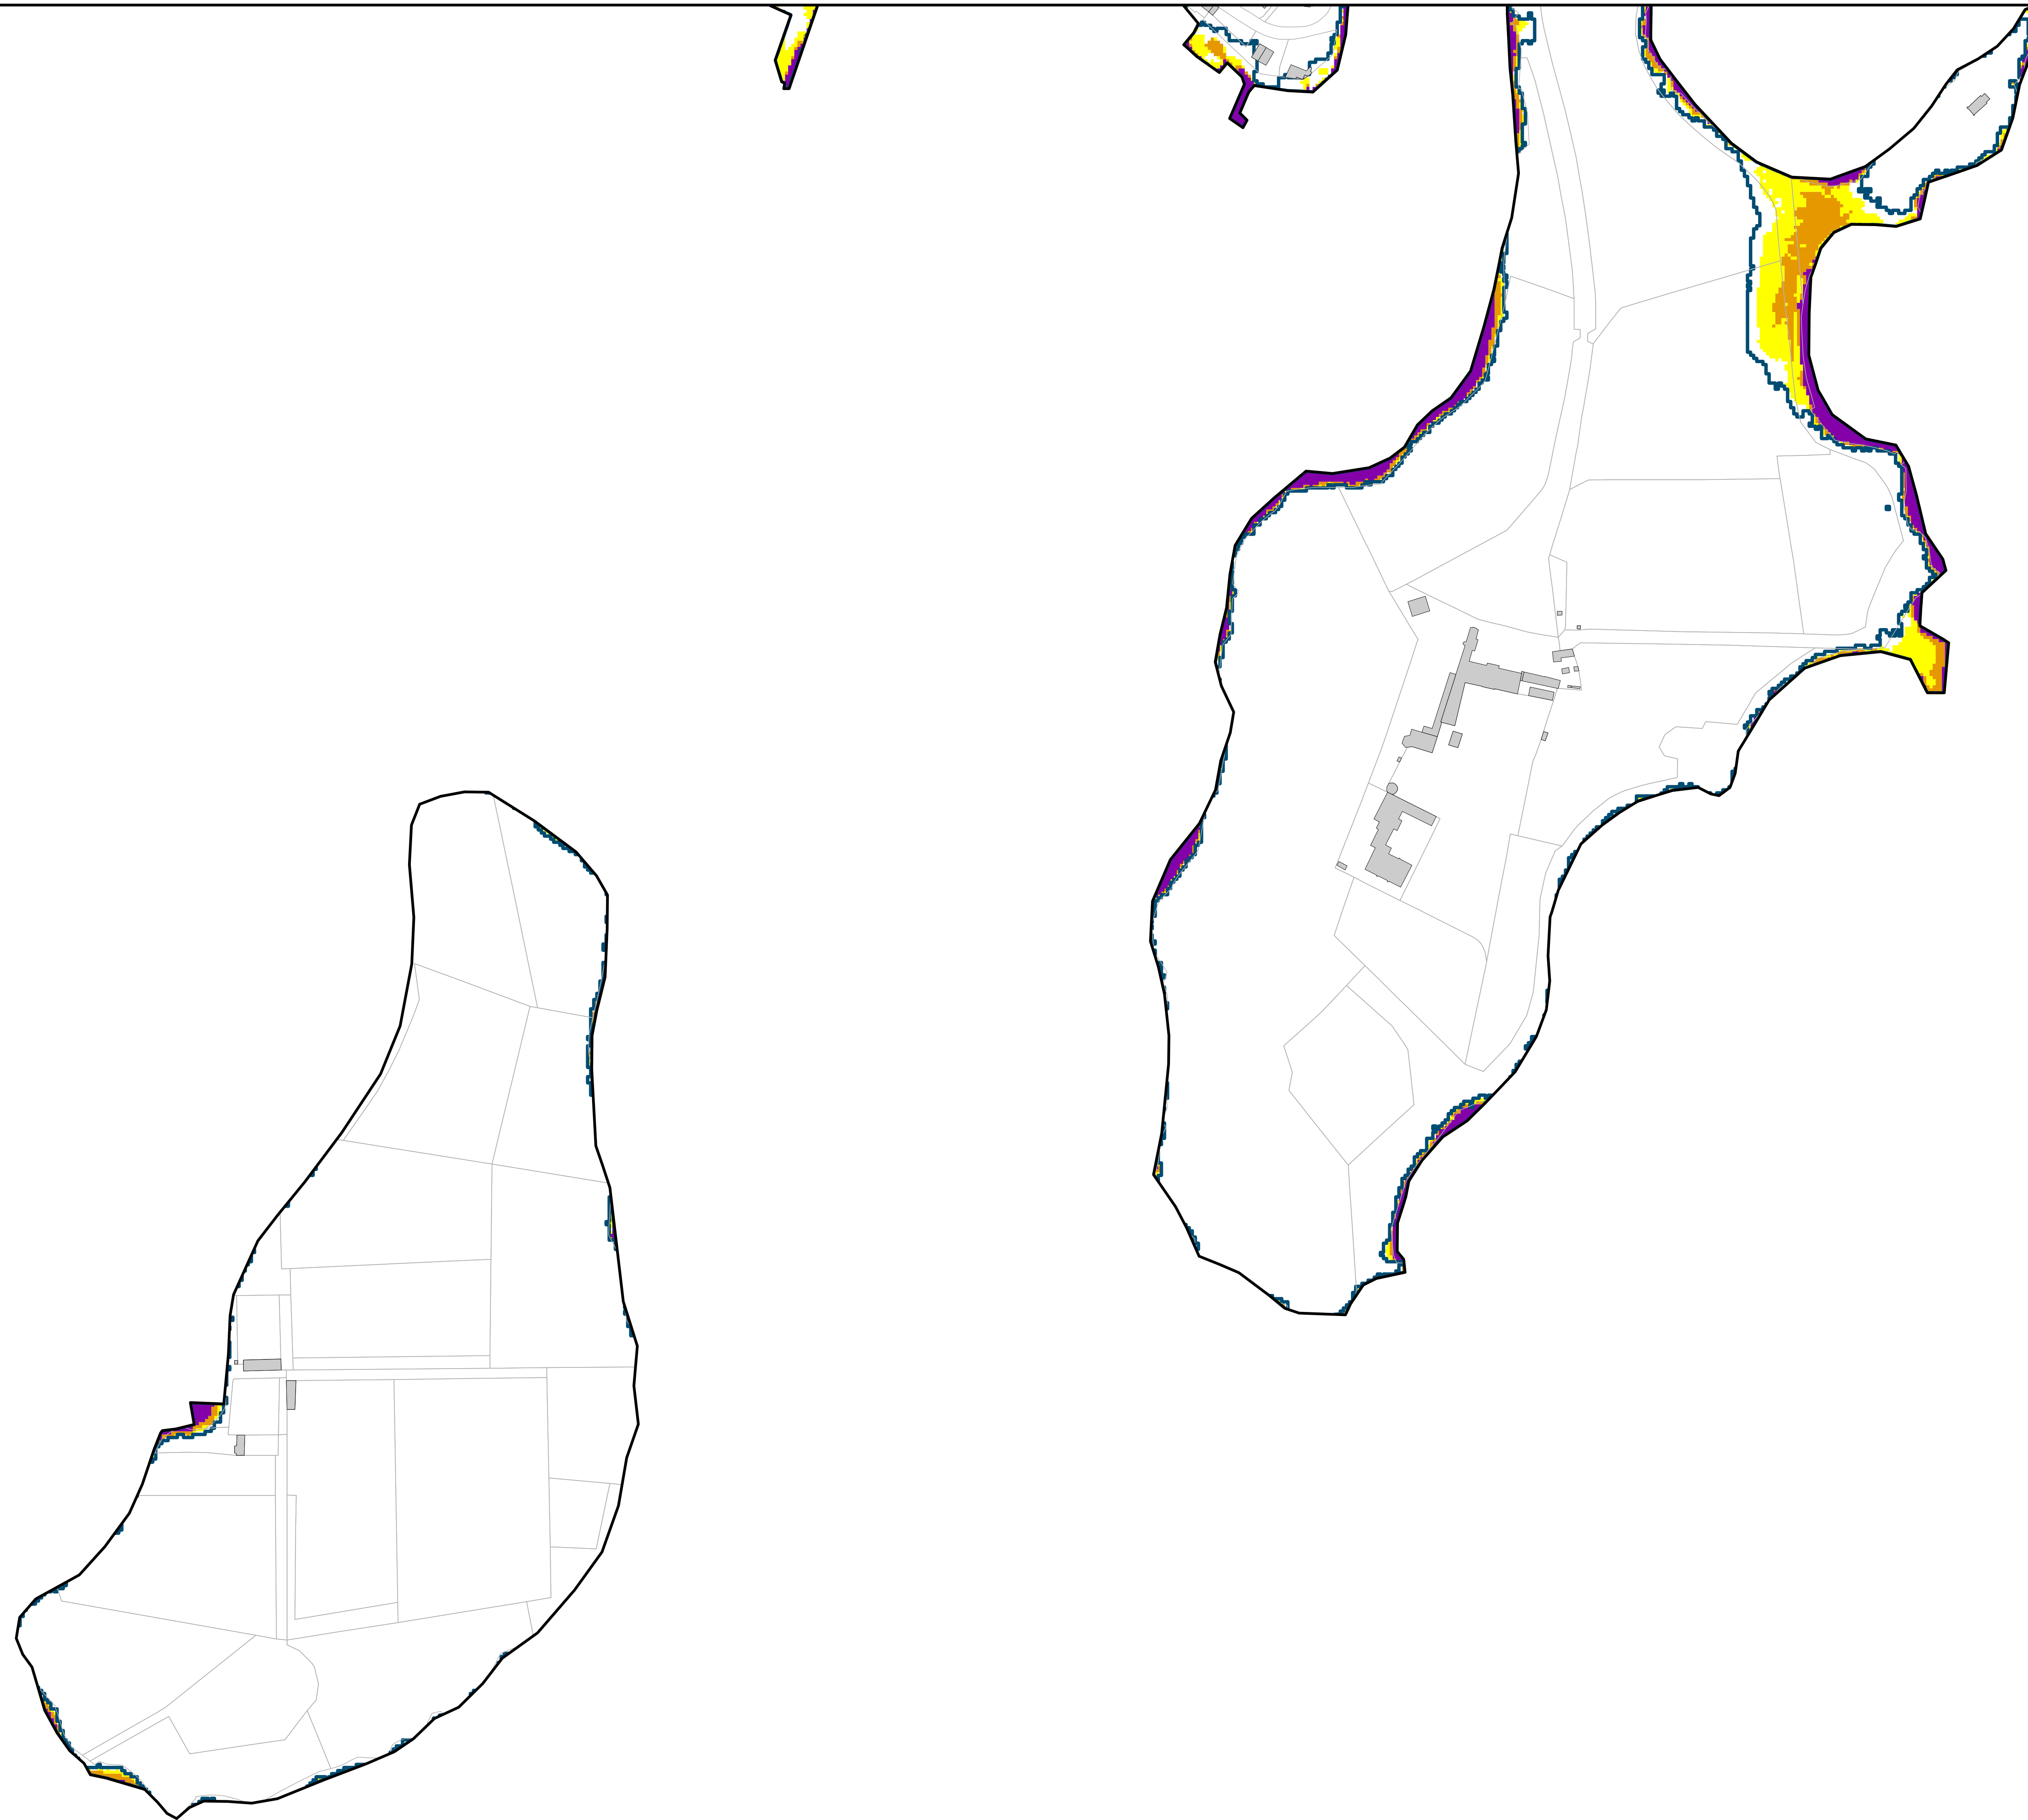
Risque de submersion marine - Carte de l'aléa centennal + 20 centimètres

Aléa centennal + 20 cm

Niveau centennal considéré : entre 2.80 et 2.90 m NGF IGN69 (cf. document "Niveaux extrêmes pour la commune de Larmor-Baden")

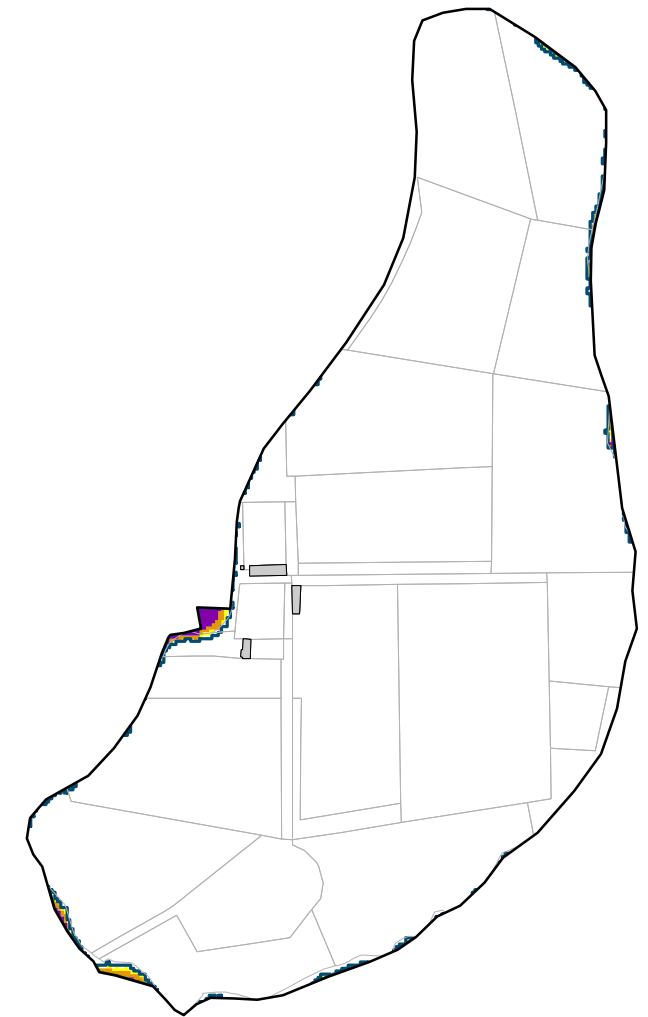
Risque de submersion marine - Carte de l'aléa centennal + 20 centimètres

Aléa centennal + 20 cm

Niveau centennal considéré : entre 2.80 et 2.90 m NGF IGN69 (cf. document "Niveaux extrêmes pour la commune de Larmor-Baden")

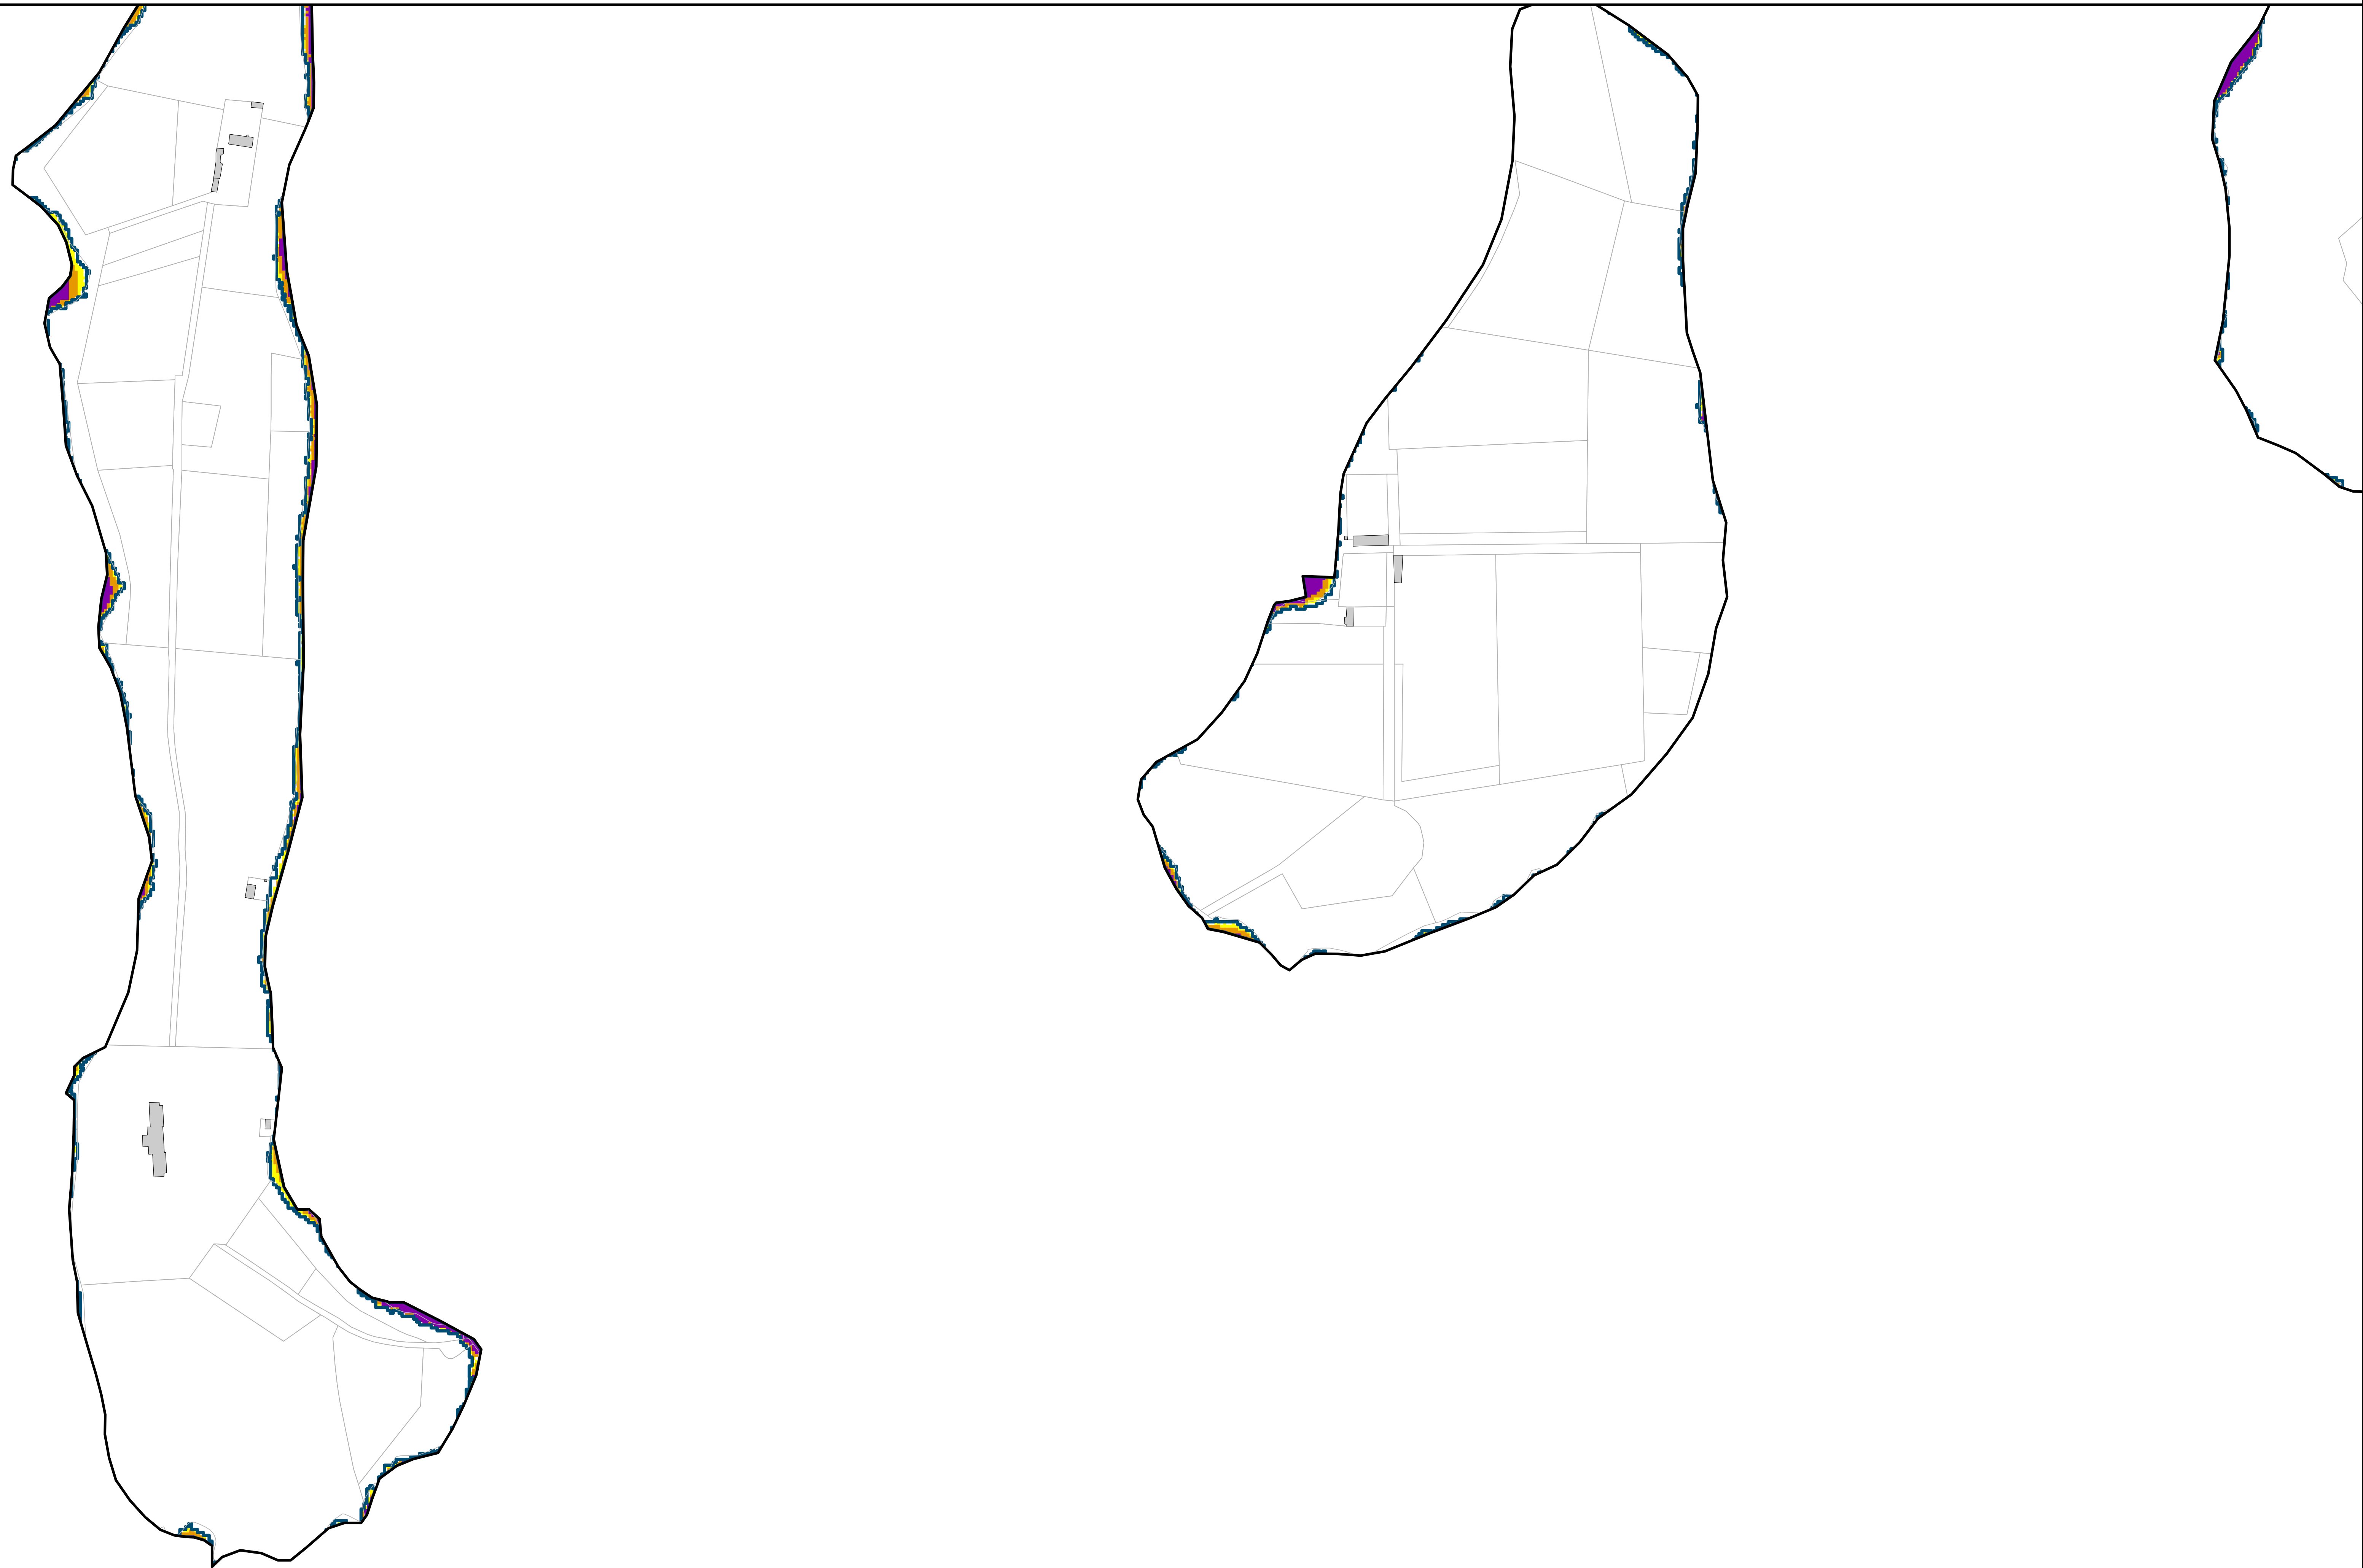
Risque de submersion marine - Carte de l'aléa centennal + 20 centimètres

Aléa centennal + 20 cm

Niveau centennal considéré : entre 2.80 et 2.90 m NGF IGN69 (cf. document "Niveaux extrêmes pour la commune de Larmor-Baden")
