Risque de submersion marine - Carte de l'aléa centennal + 20 centimètres

Commune de Larmor-Baden

Risque de submersion marine - Carte de l'aléa centennal + 60 centimètres

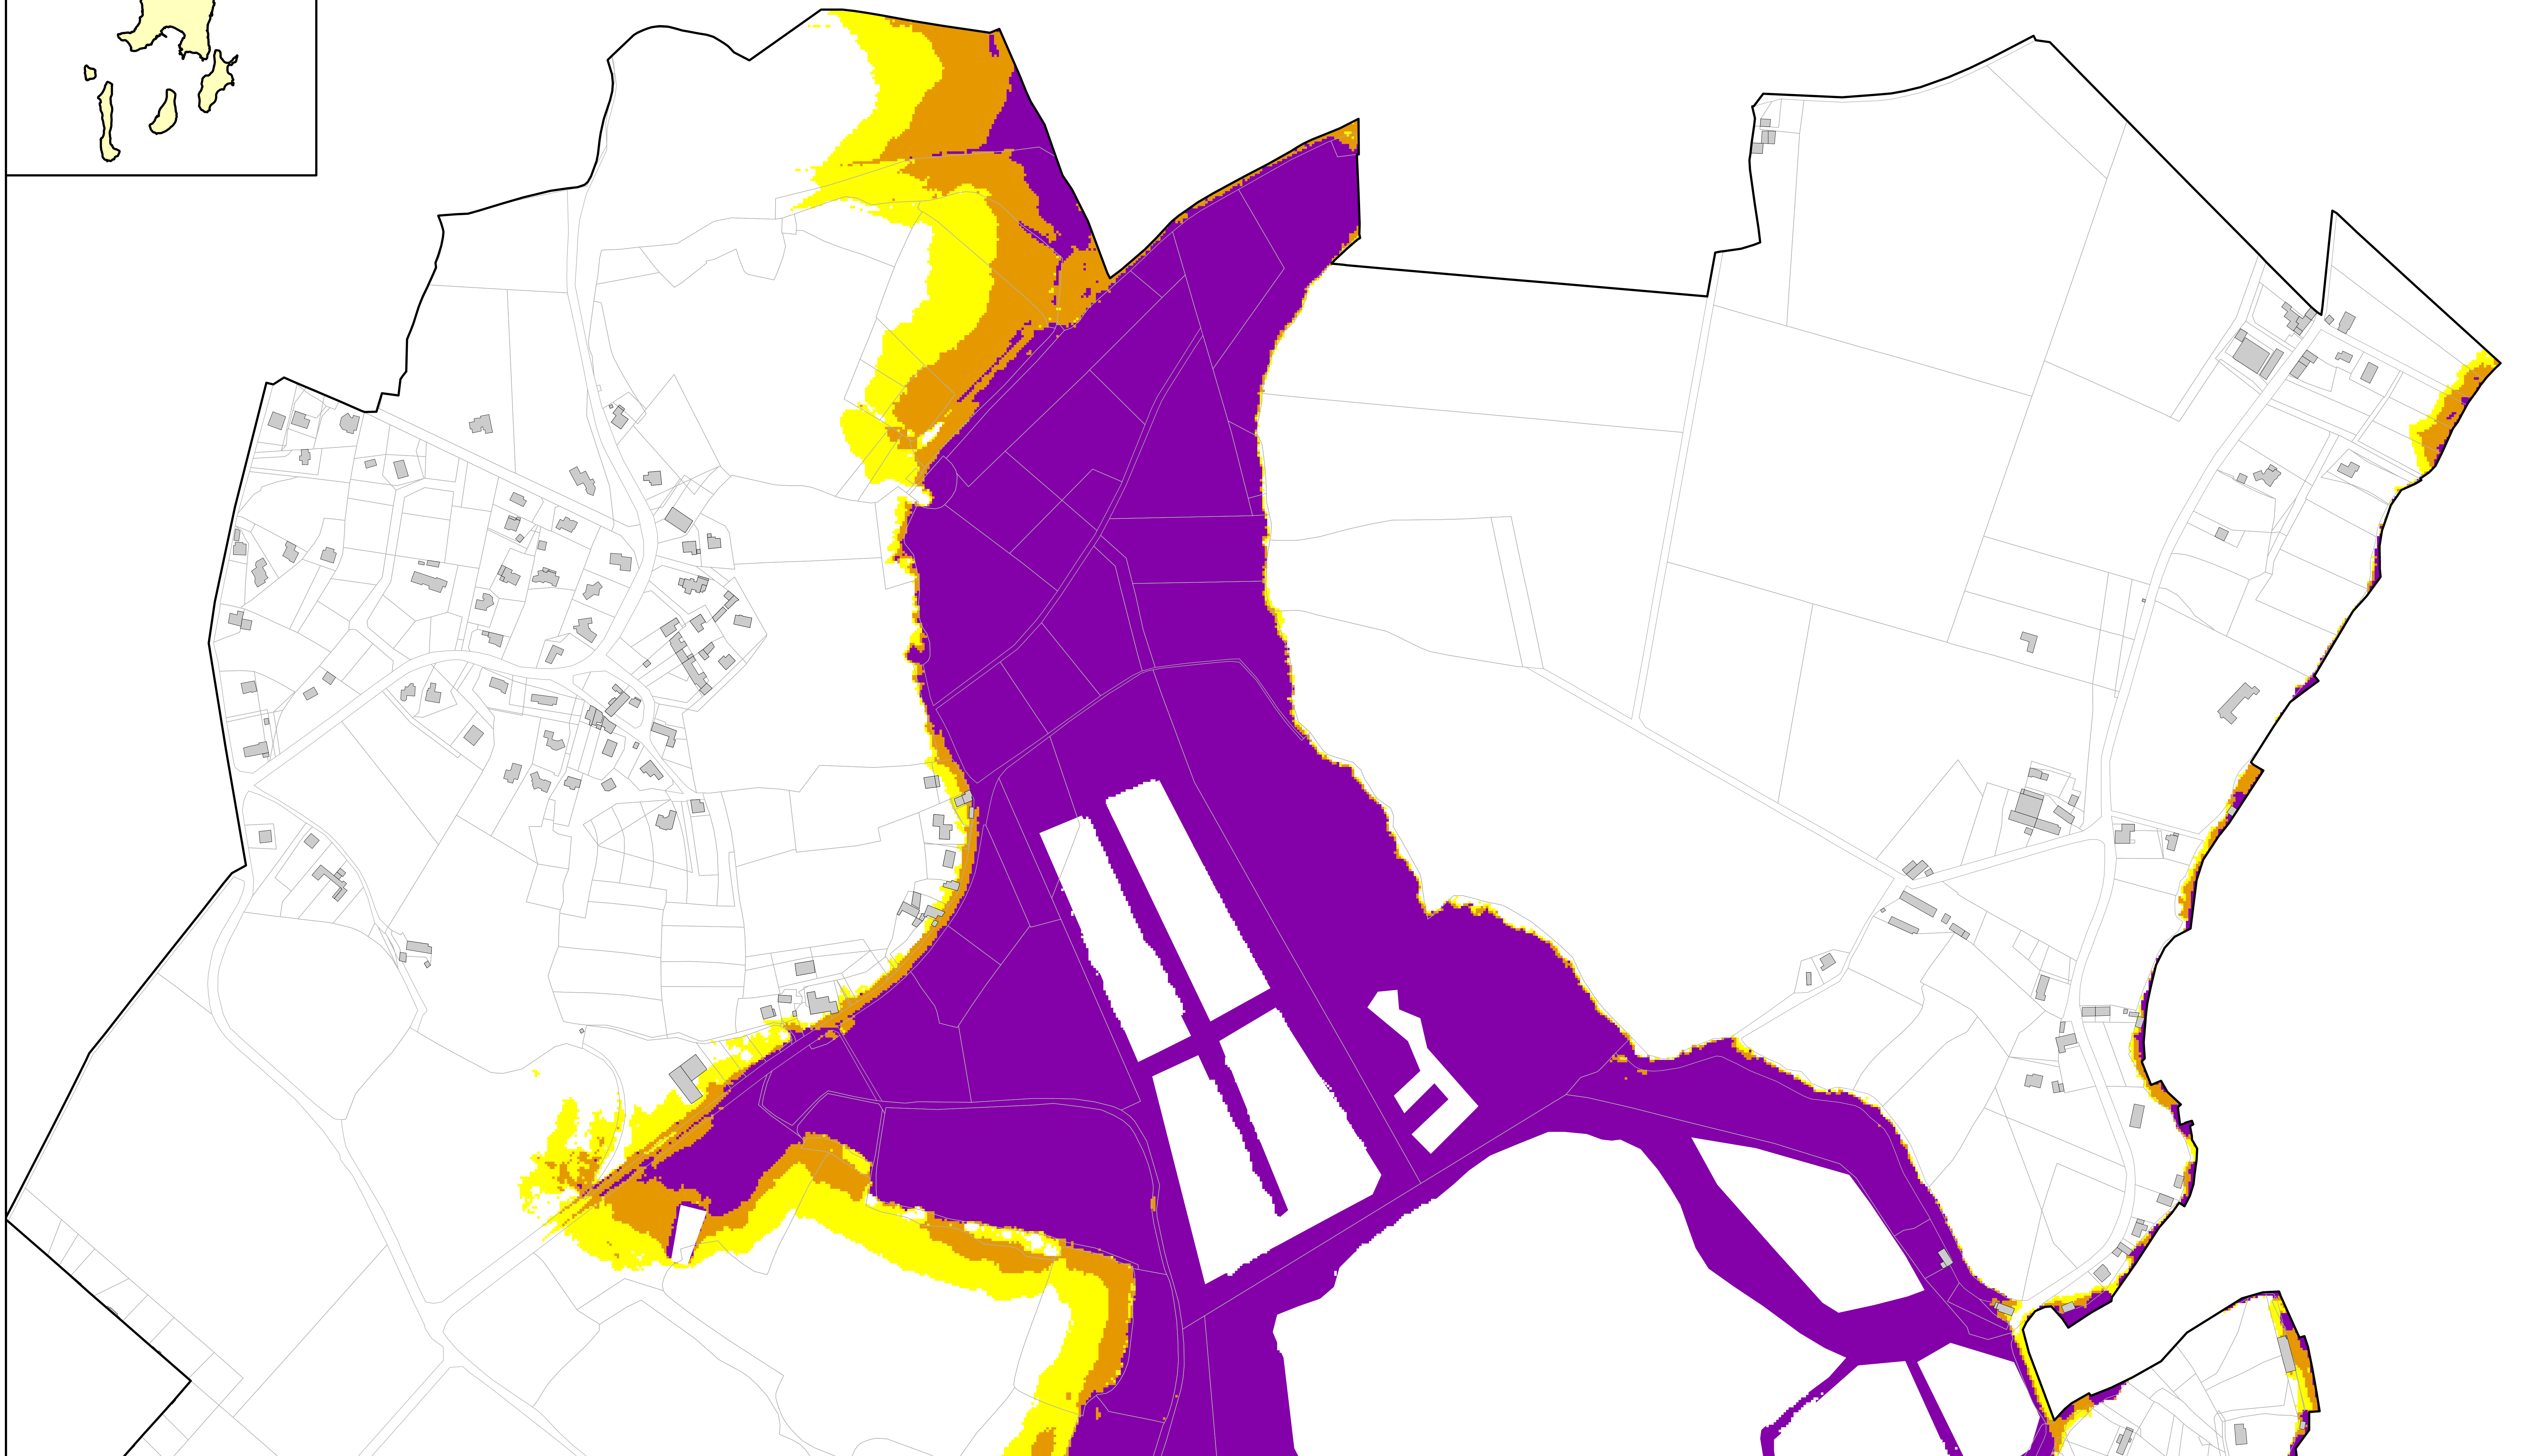
Aléa centennal + 60 cm

Niveau centennal considéré : entre 2.80 et 2.90 m NGF IGN69 (cf. document "Niveaux extrêmes pour la commune de Larmor-Baden")

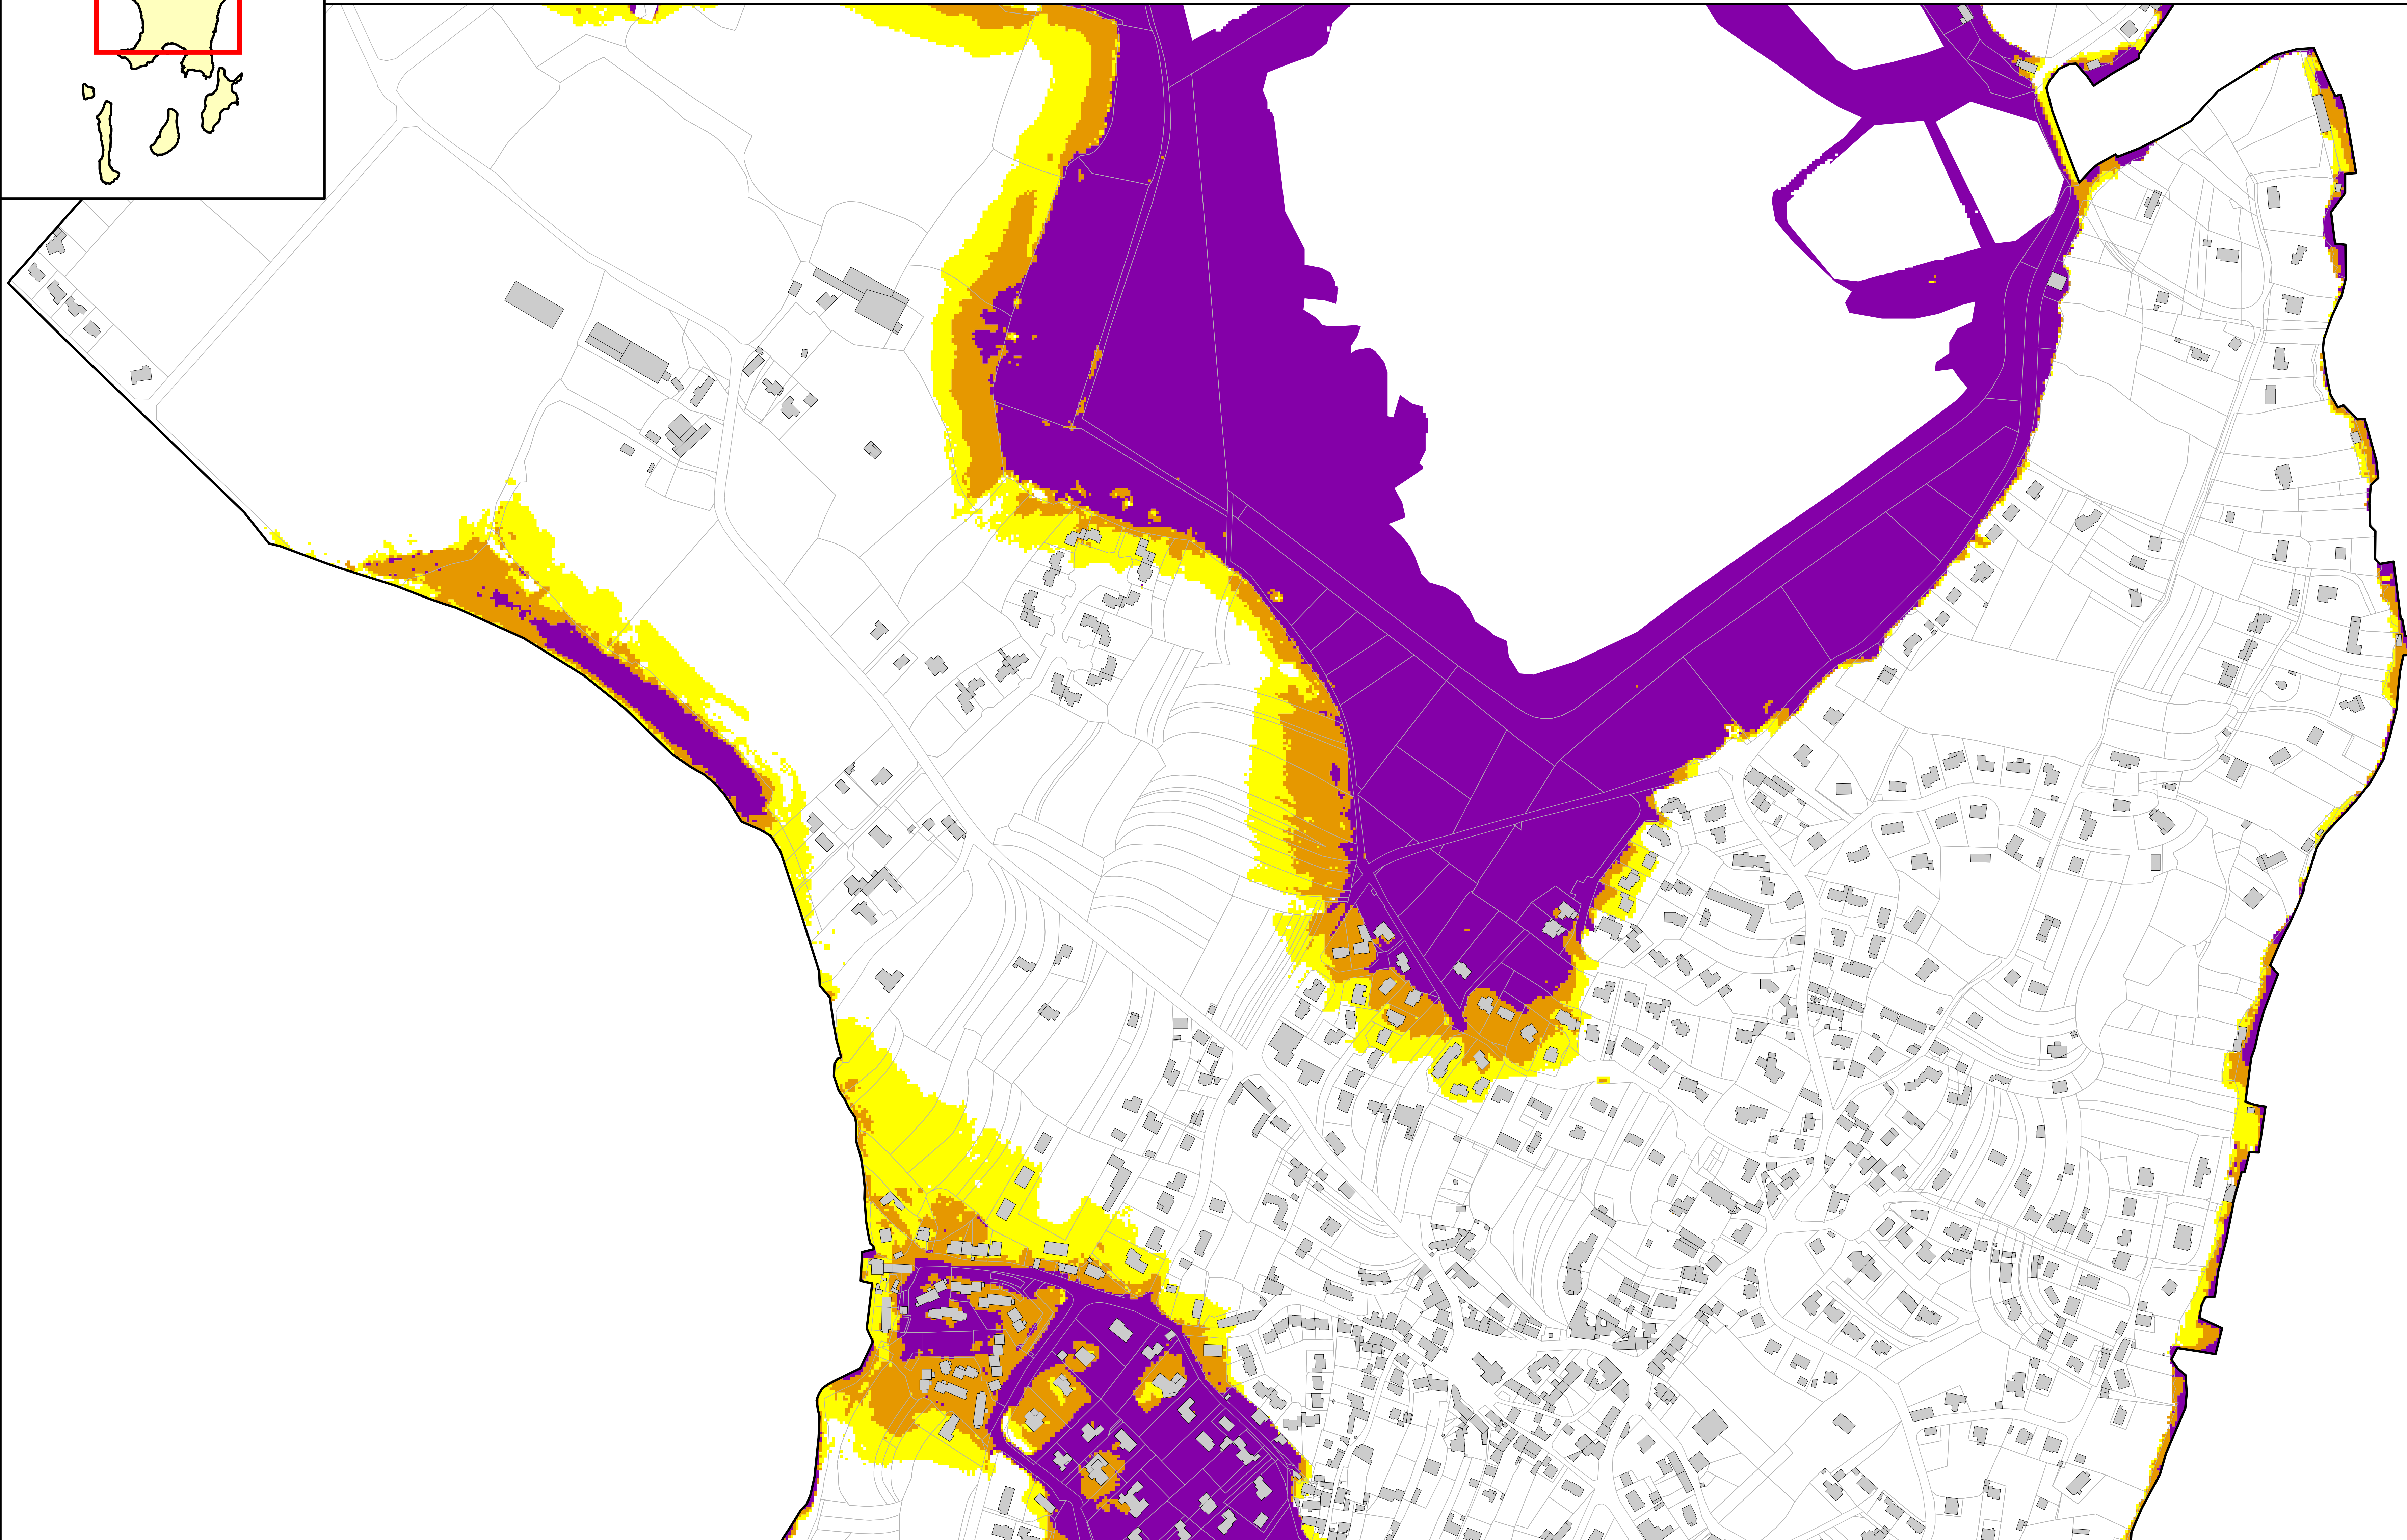
Risque de submersion marine - Carte de l'aléa centennal + 60 centimètres

Aléa centennal + 60 cm

Niveau centennal considéré : entre 2.80 et 2.90 m NGF IGN69 (cf. document "Niveaux extrêmes pour la commune de Larmor-Baden")

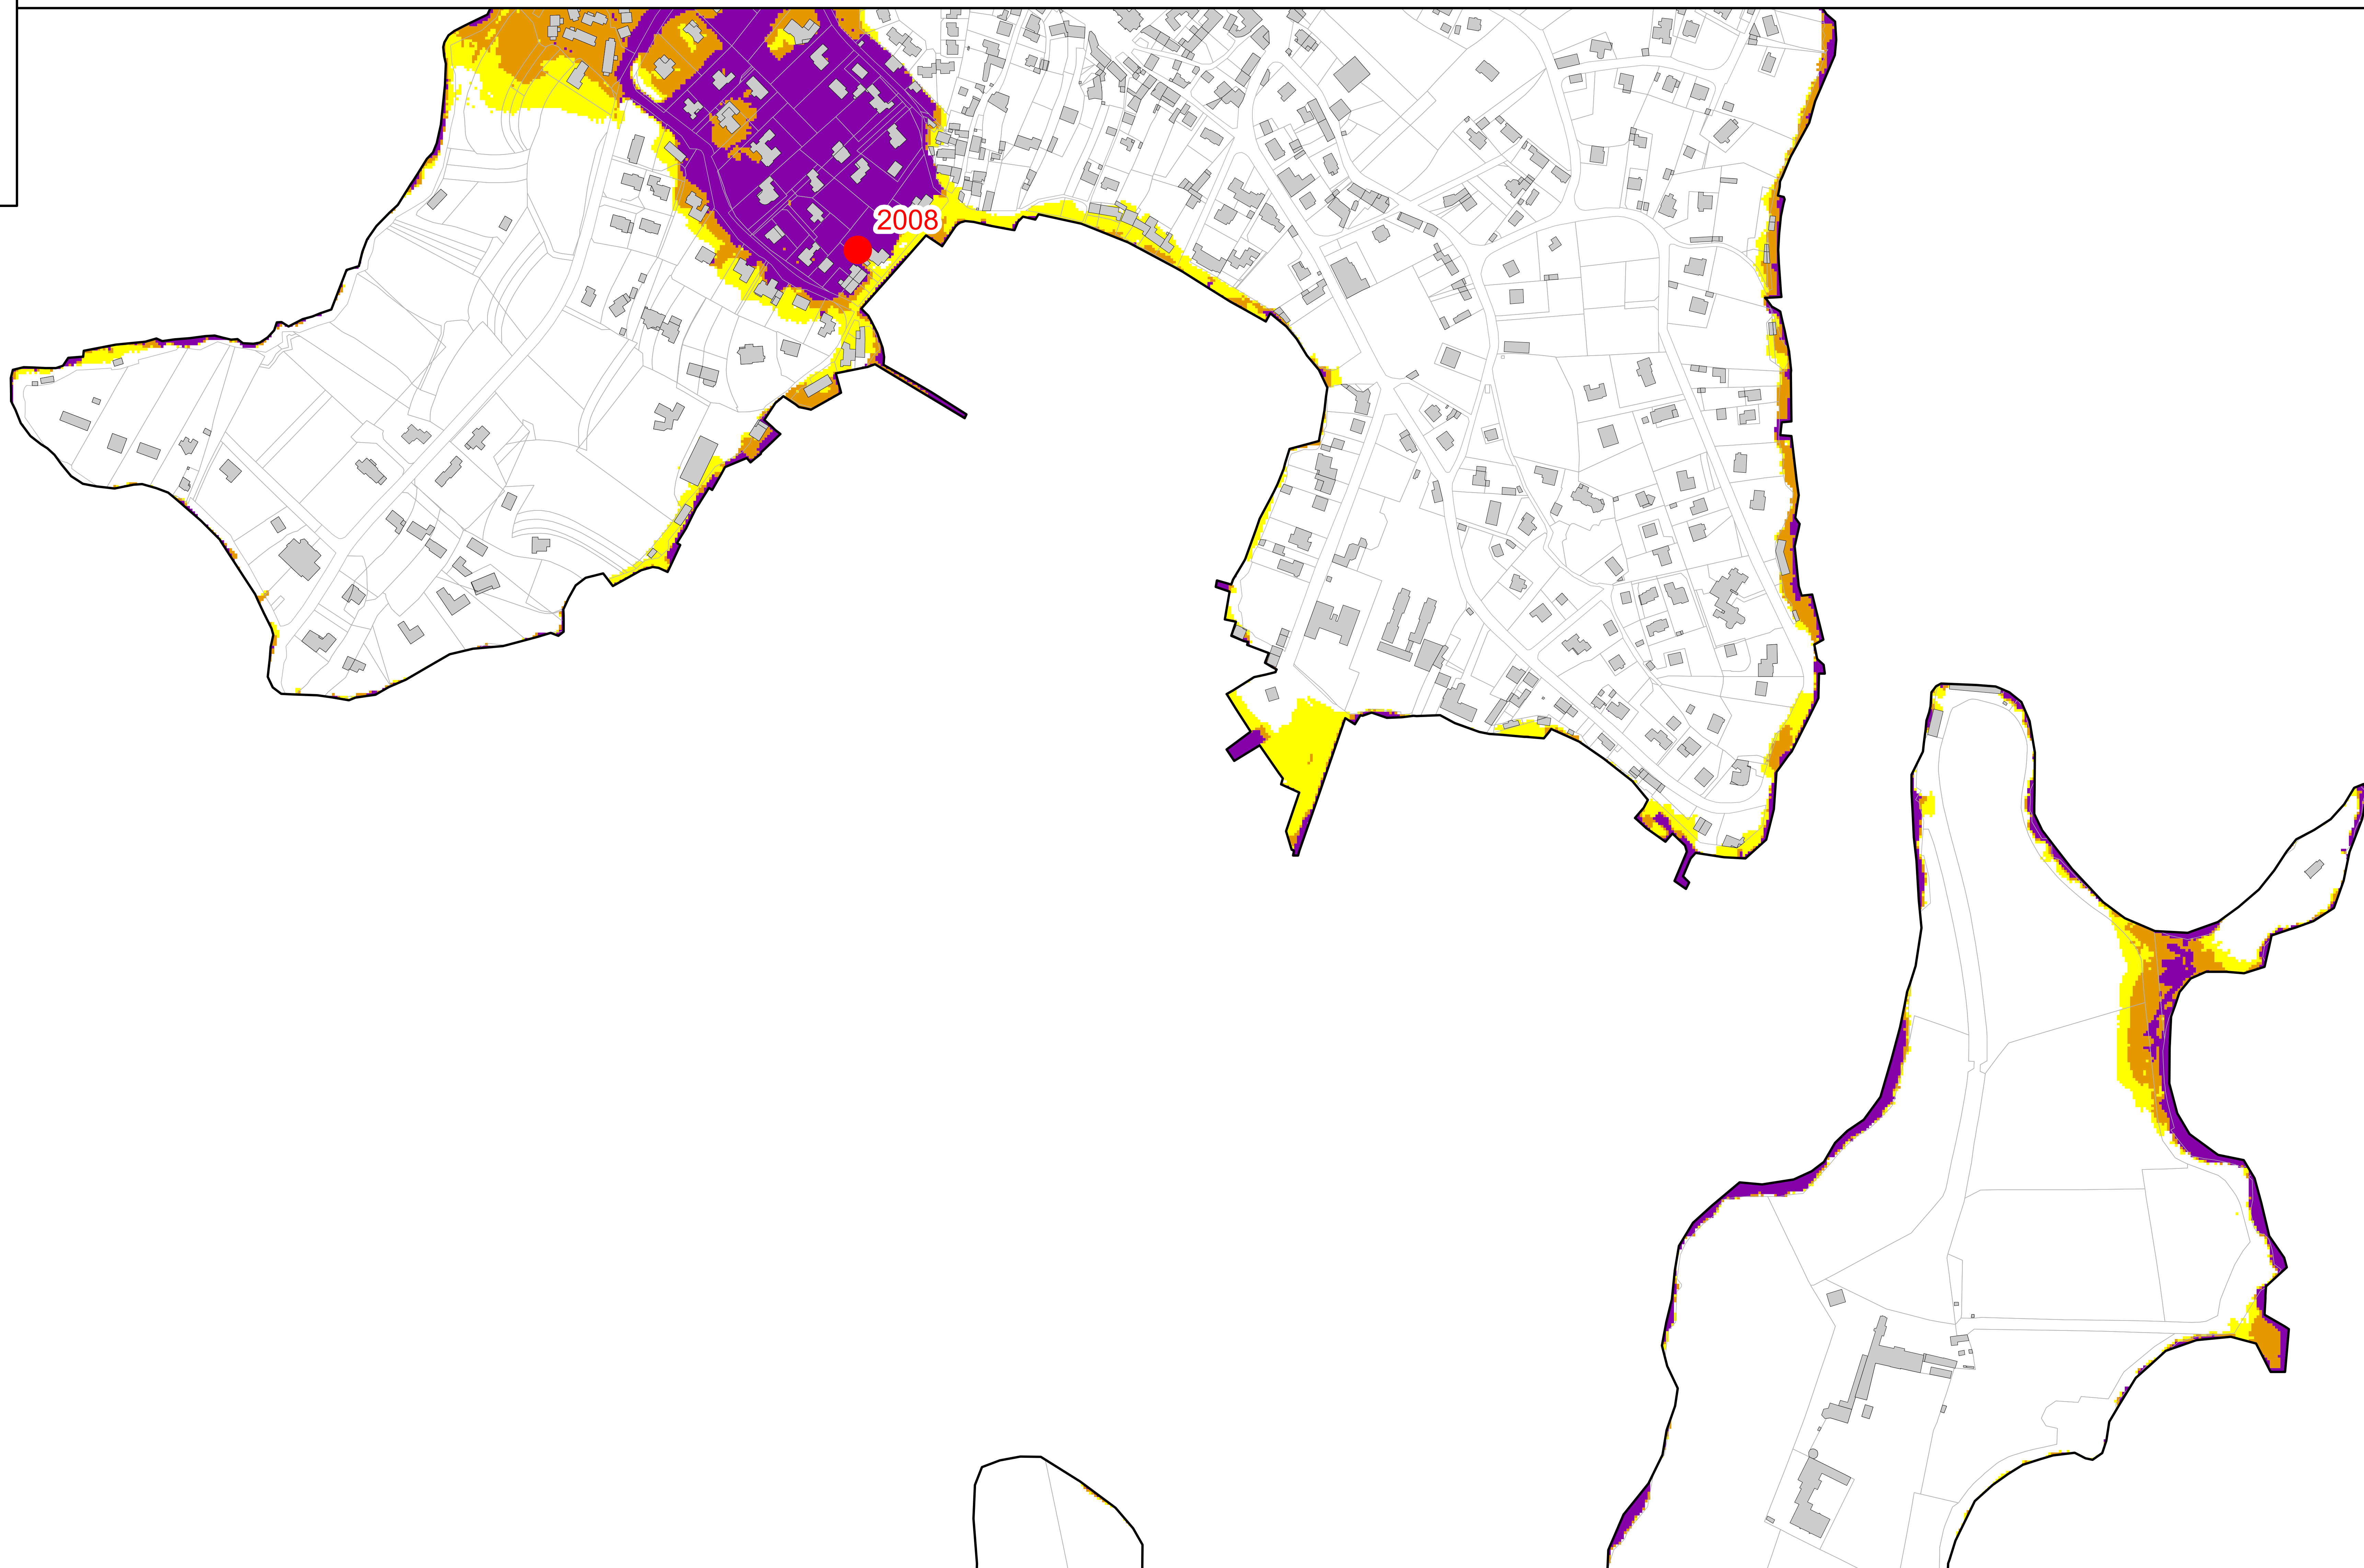
Risque de submersion marine - Carte de l'aléa centennal + 60 centimètres

Aléa centennal + 60 cm

Niveau centennal considéré : entre 2.80 et 2.90 m NGF IGN69 (cf. document "Niveaux extrêmes pour la commune de Larmor-Baden")

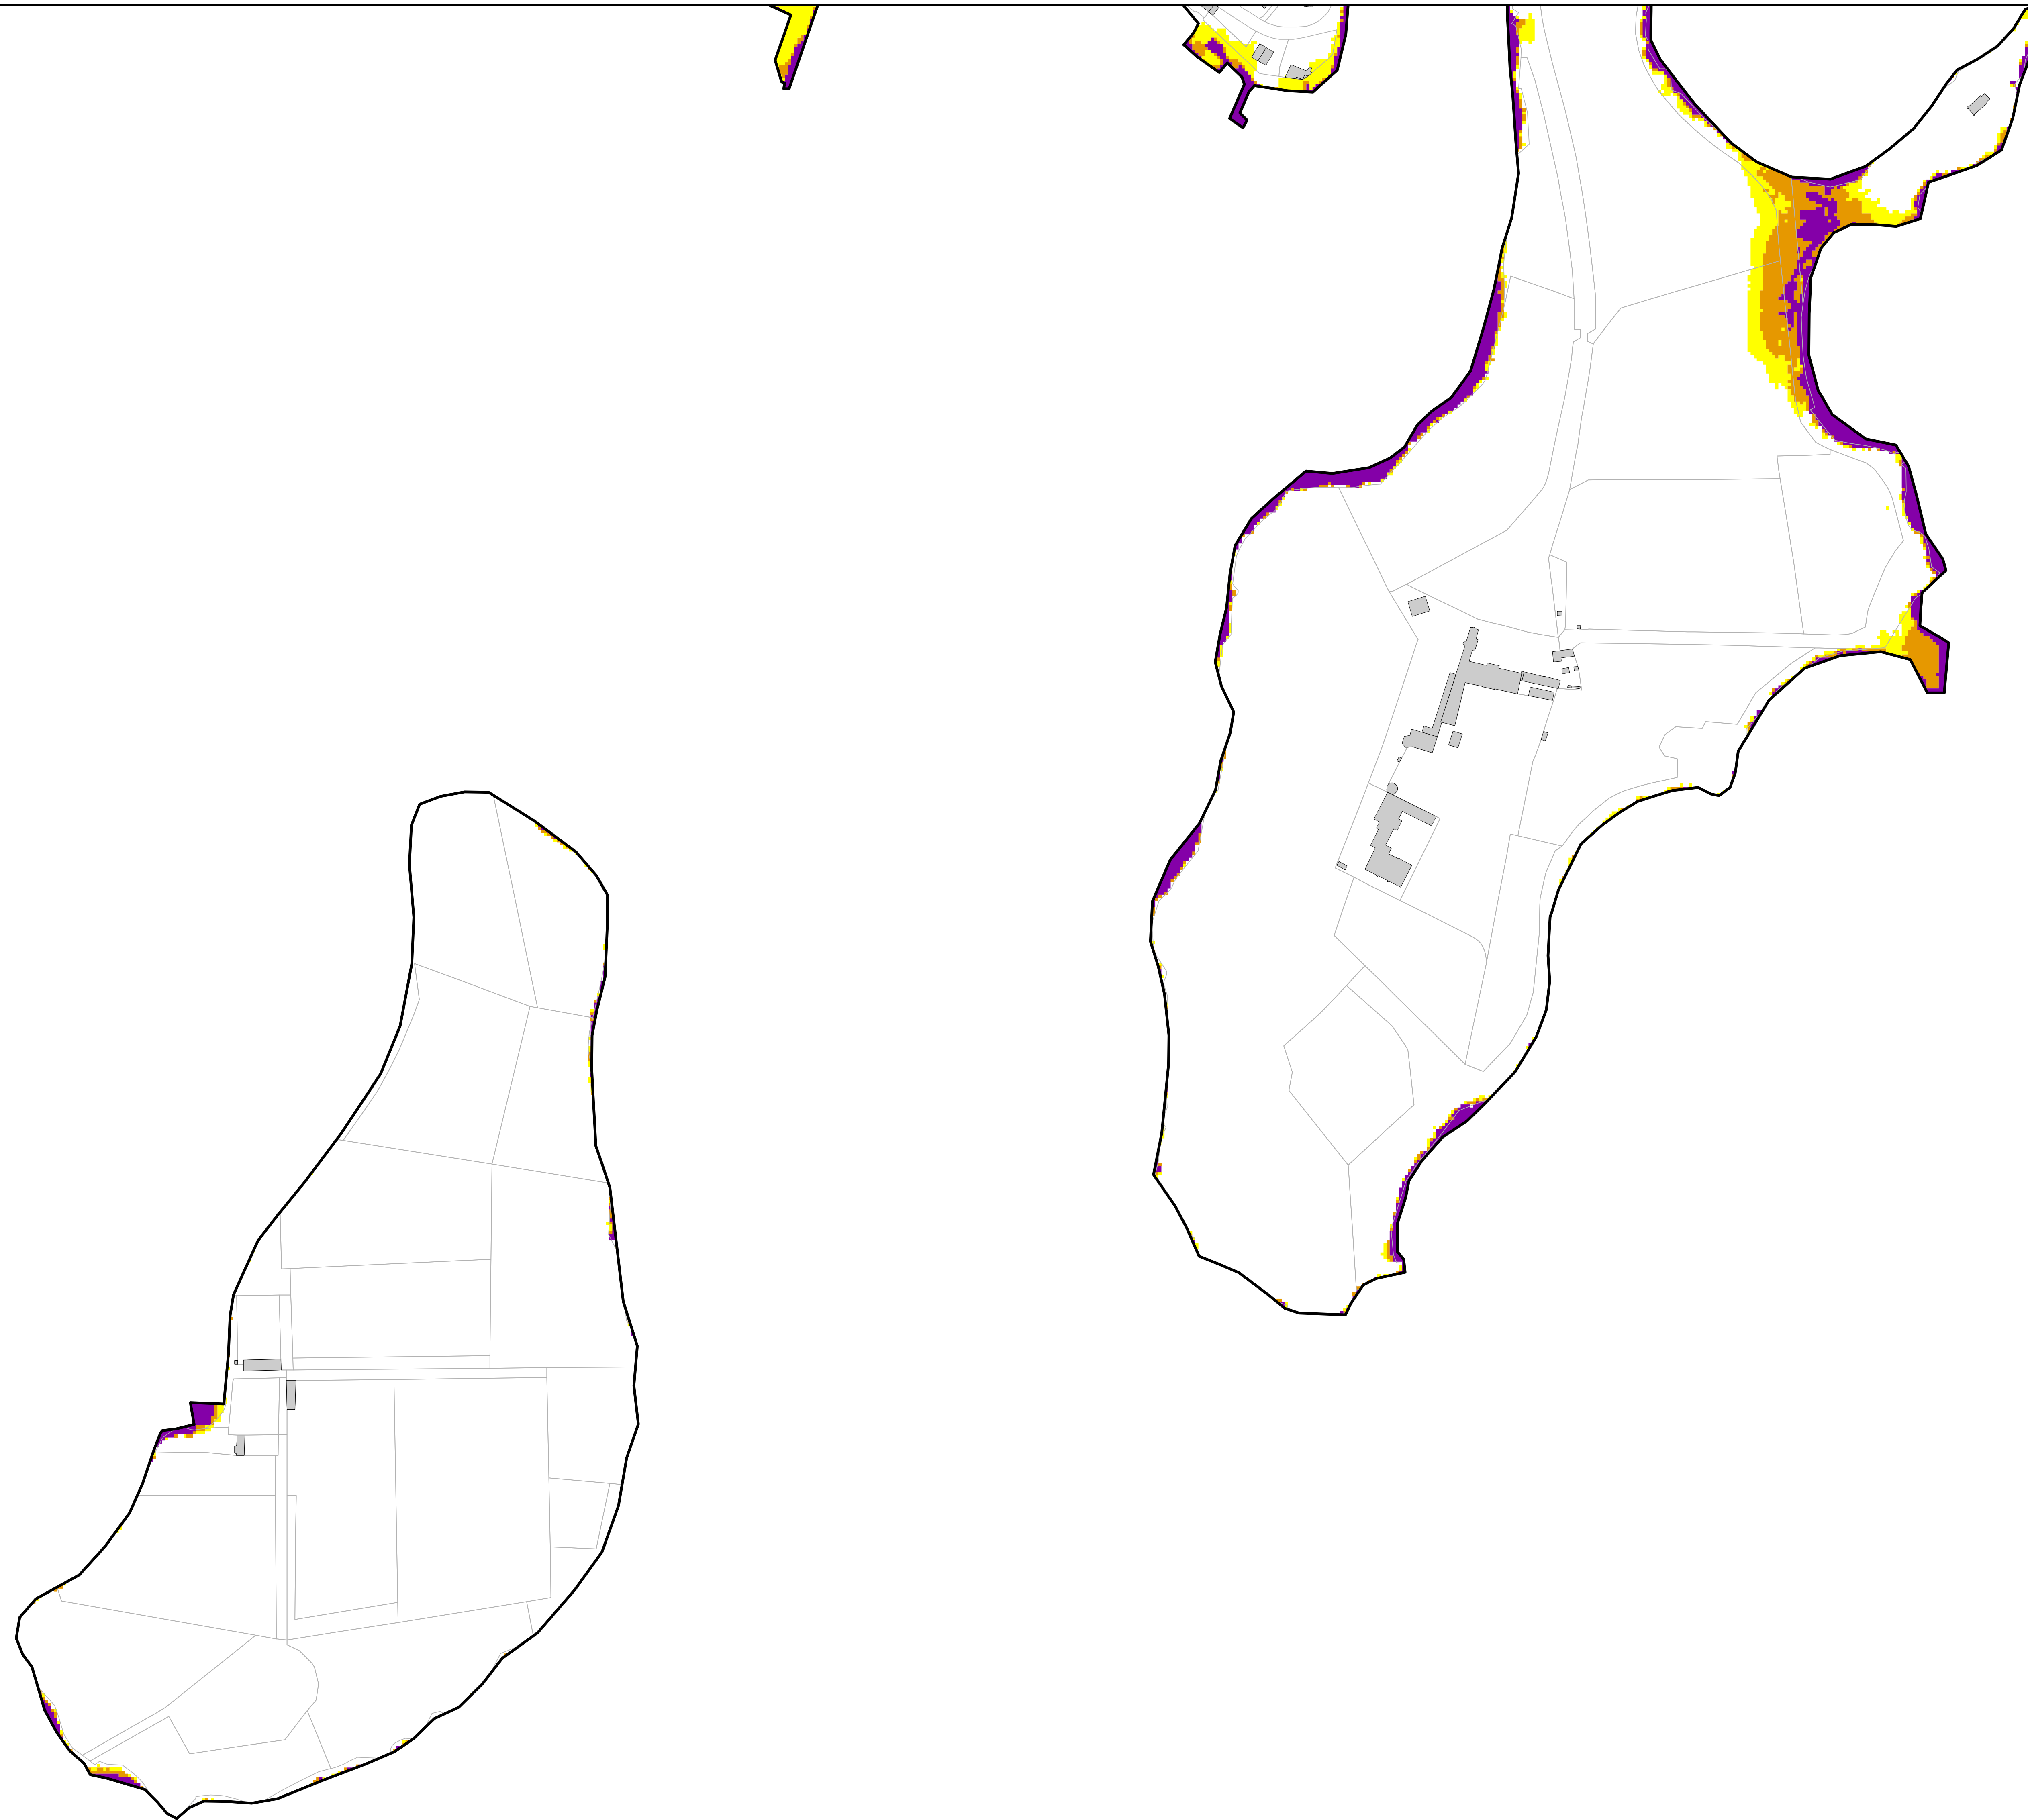
Risque de submersion marine - Carte de l'aléa centennal + 60 centimètres

Aléa centennal + 60 cm

Niveau centennal considéré : entre 2.80 et 2.90 m NGF IGN69 (cf. document "Niveaux extrêmes pour la commune de Larmor-Baden")

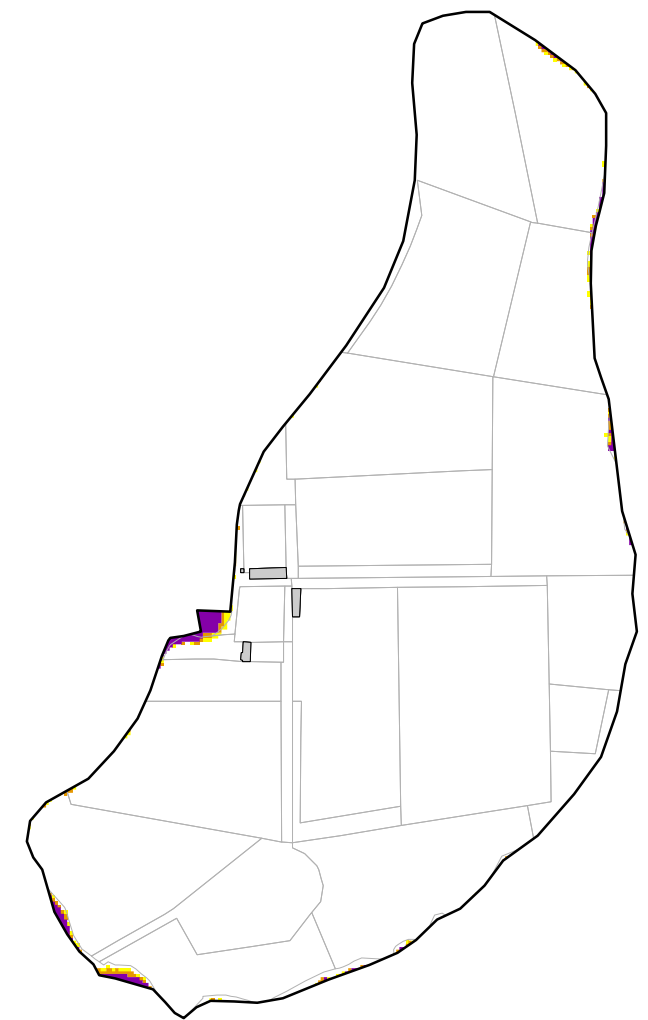
Risque de submersion marine - Carte de l'aléa centennal + 60 centimètres

Aléa centennal + 60 cm

Niveau centennal considéré : entre 2.80 et 2.90 m NGF IGN69 (cf. document "Niveaux extrêmes pour la commune de Larmor-Baden")

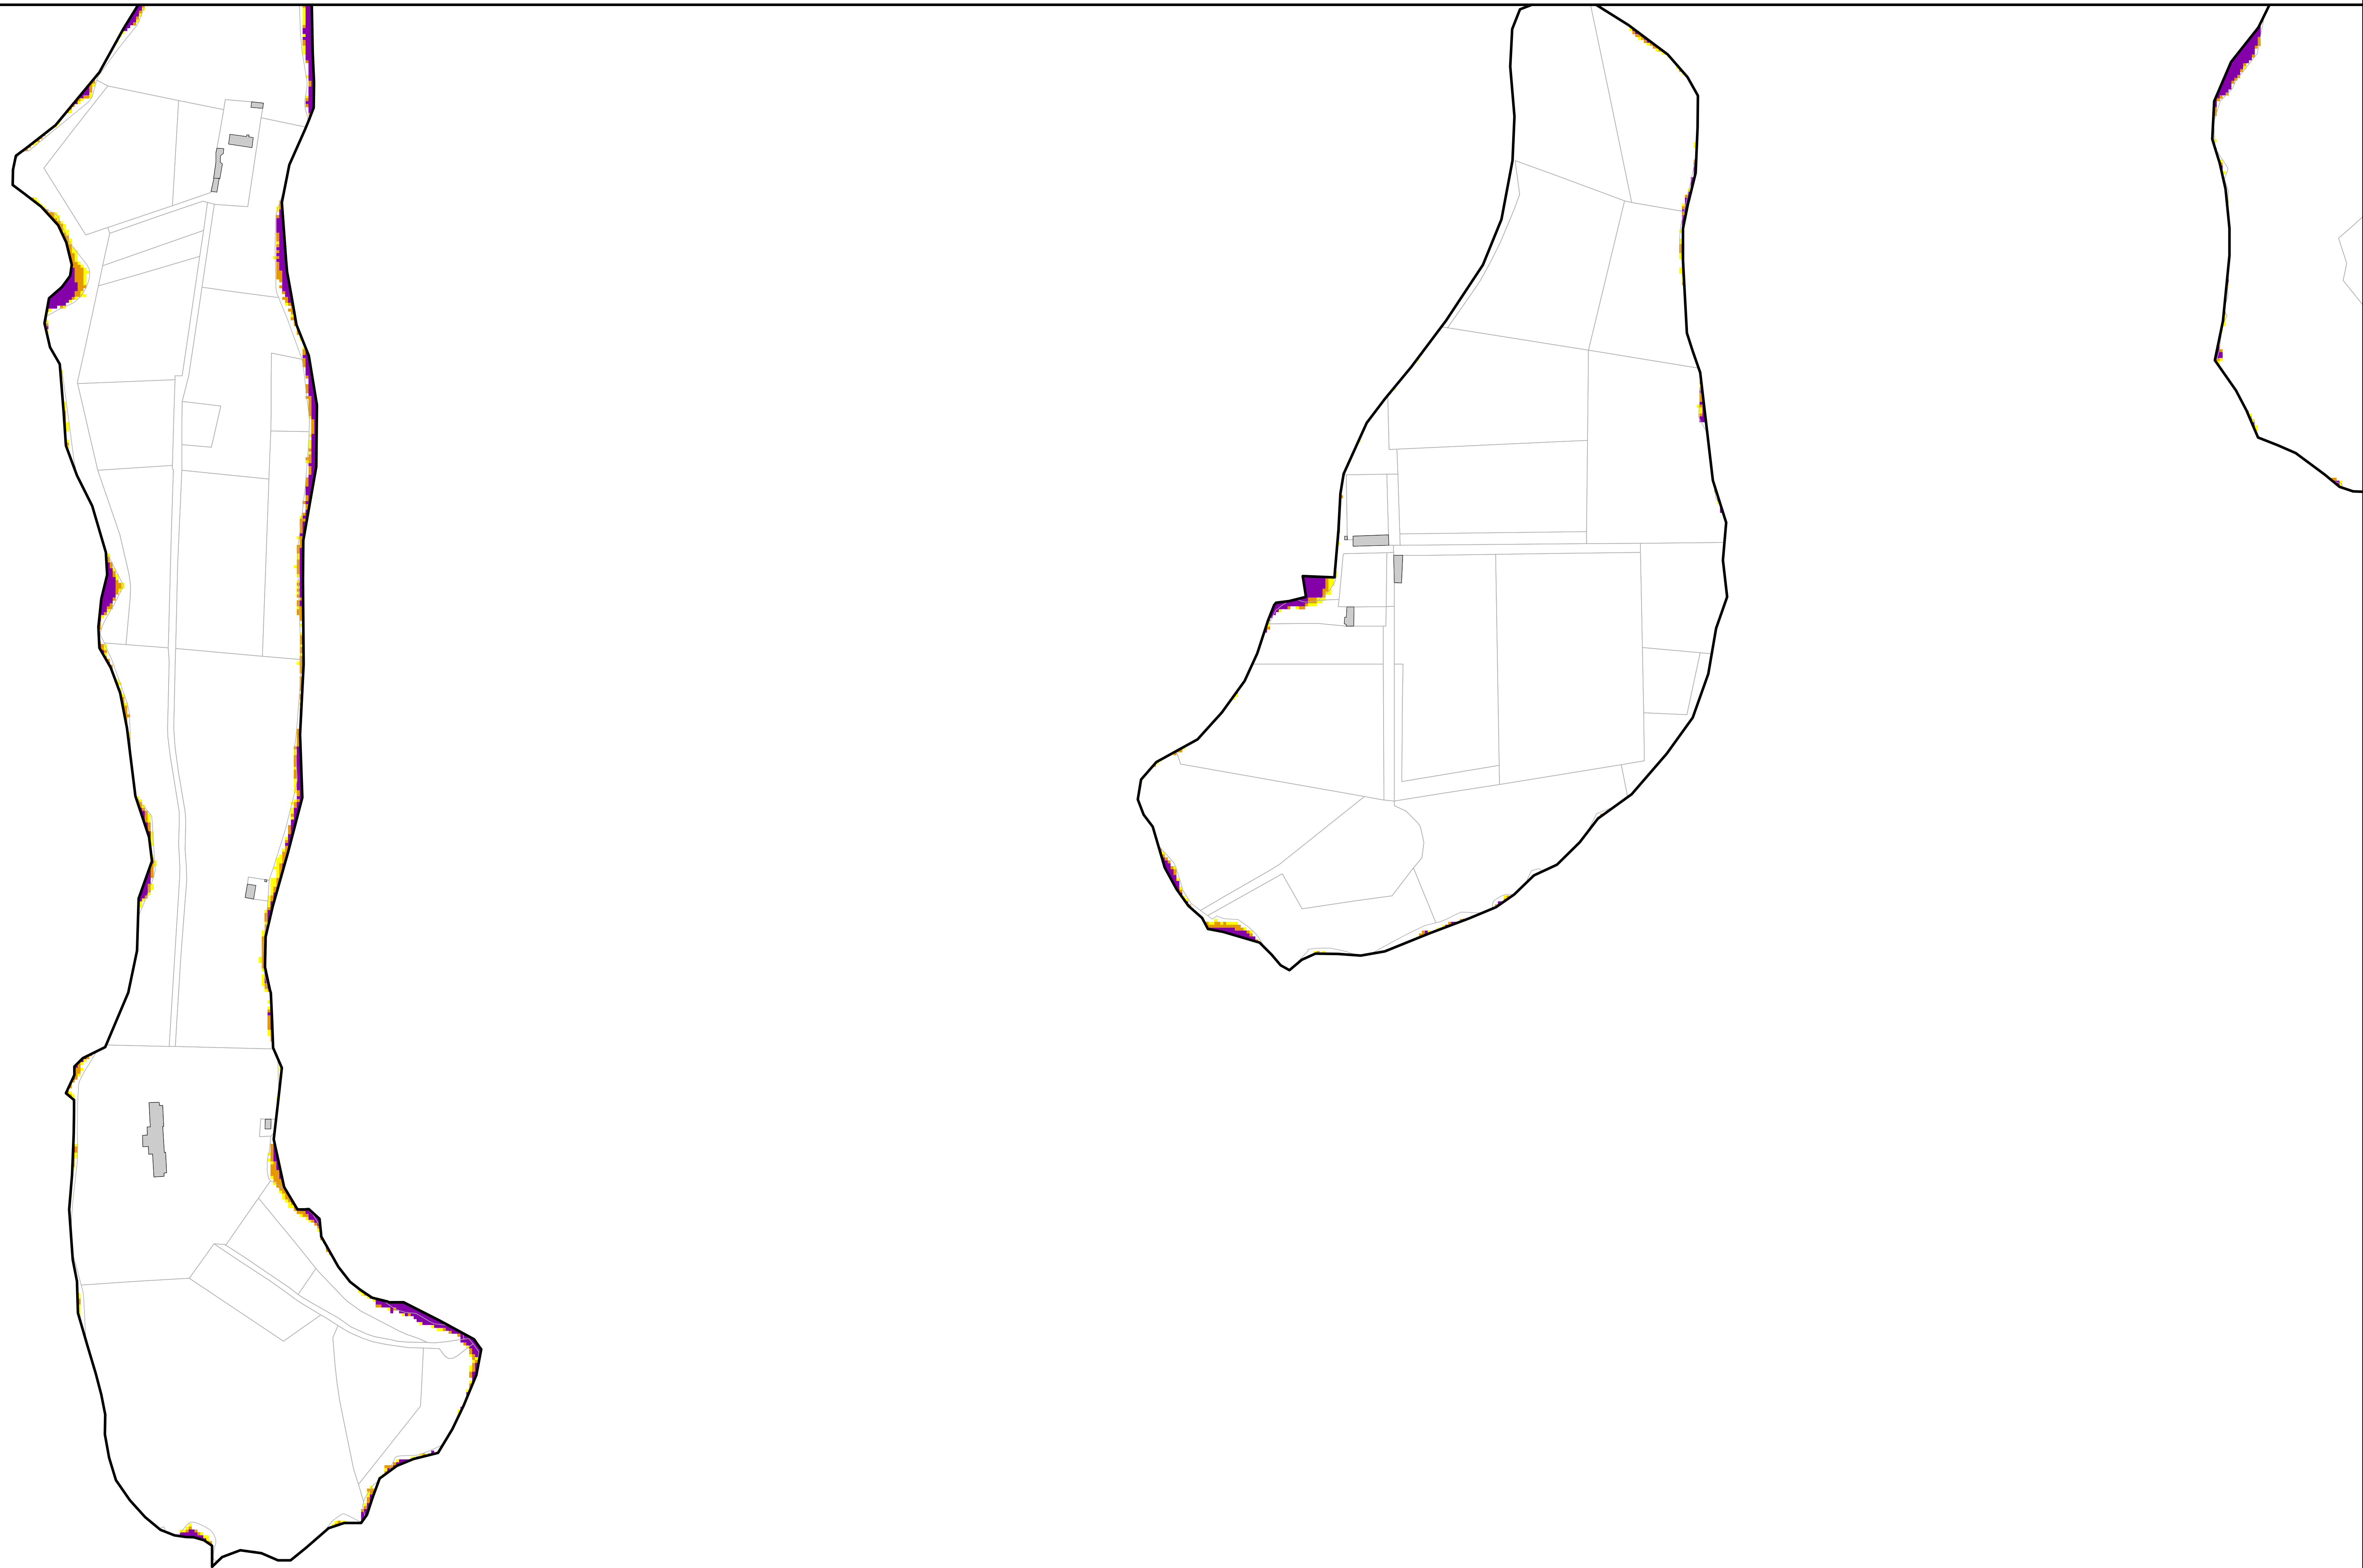
Risque de submersion marine - Carte de l'aléa centennal + 60 centimètres

Aléa centennal + 60 cm

Niveau centennal considéré : entre 2.80 et 2.90 m NGF IGN69 (cf. document "Niveaux extrêmes pour la commune de Larmor-Baden")
