**MAIRIE DE SAINT-GILDAS-DE-
RHUYS**

**ETUDE ET PRECONISATIONS DE GESTION
HYDRAULIQUES ET ENVIRONNEMENTALES
SUR L'ETANG, LA LAGUNE ET L'ETIER DE
KERPONT (56)**

**DOSSIER D'AUTORISATION LOI SUR L'EAU
ETUDE D'INCIDENCE NATURA 2000**

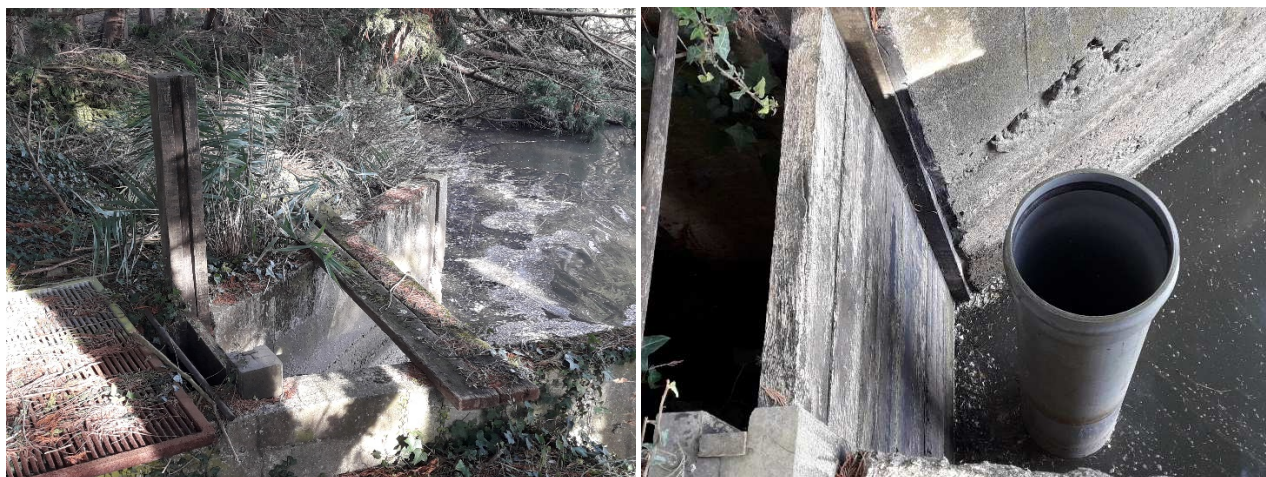
Figure 6 : trop-plein du plan d'eau -système de restitution

La **restitution** du plan d'eau se fait par un **trop plein de type bonde de fond coudée**. Le tuyau vertical peut se déboîter pour permettre la vidange du plan d'eau. La hauteur de la bonde est calculée pour maintenir l'eau dans le plan d'eau à la cote de 3.48 m NGF. Un clapet anti-retour est positionné sur la partie aval de la bonde afin de limiter les remontées d'eau du ruisseau.

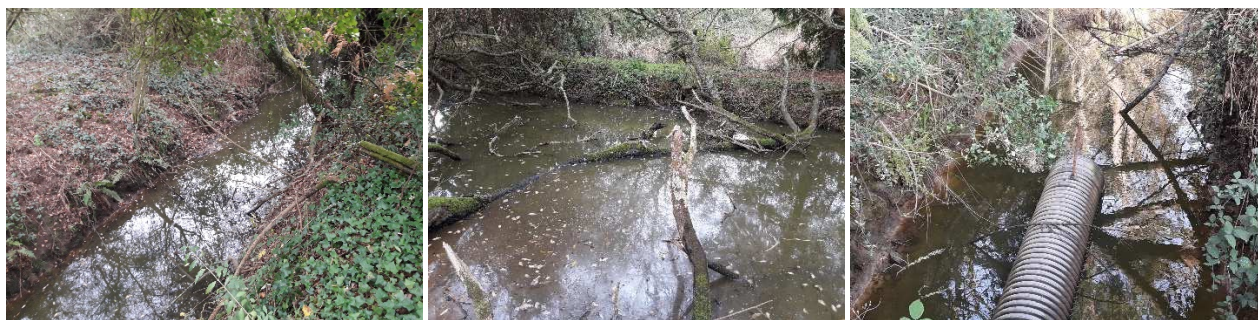
Figure 8 : de gauche à droite : cours d'eau au droit du plan d'eau en amont puis en aval – passage busé à l'entrée du plan d'eau

En aval de ce segment, le cours d'eau est busé sur quelques mètres seulement afin de permettre l'accès au plan d'eau.

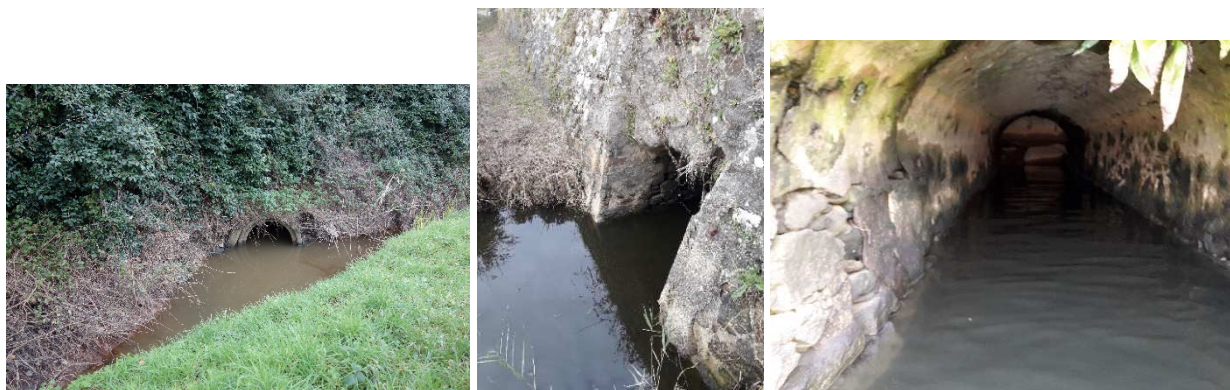
Figure 9 : de gauche à droite : entrée de la buse – sortie de l'ouvrage – vue de l'intérieur depuis l'aval

Lors des grandes marées, la ligne d'eau dans la buse est rehaussée et sous influence de la marée jusqu'au droit du plan d'eau. En effet, lors du passage terrain du 19/10/2020, le coefficient de marée était de 111 avec une haute mer à 6h39 et 18h56 : l'écoulement remontait au droit du plan d'eau jusqu'à 10h. L'écoulement s'est ensuite inversé à 12h. **L'écoulement dans la buse est donc contraint par la marée à partir d'un coefficient de 90.**

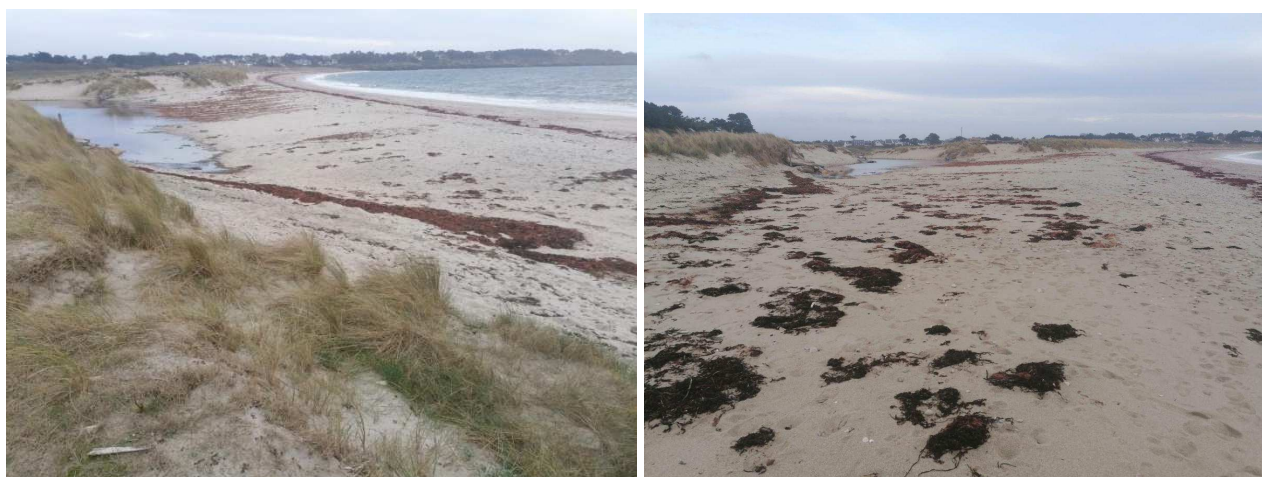
Figure 13 : fermeture de l'étier par la dune le 11/11/2020 – coeff 62 (Source : M. Mauffret)

Ces caractéristiques s'expliquent par le fonctionnement naturel de la lagune et de la dune. Plusieurs fois par an, la dune se referme et la lagune n'a plus d'exutoire. Le plus souvent, la dune se réouvre lors de la marée suivante et aucune intervention n'est nécessaire. Ce phénomène semble ancien (cf § historique du site) et correspond à un fonctionnement naturel de dune. Toutefois, cela pose actuellement un problème d'inondation, du fait de la construction du lotissement sur la zone humide ainsi que du busage du cours d'eau. Pour y remédier, la commune réouvre la dune lorsque celle-ci se ferme et que les précipitations sont importantes, afin d'éviter que le niveau d'eau augmente de manière importante dans la lagune. Cette ouverture artificielle a lieu environ 1 fois / an.

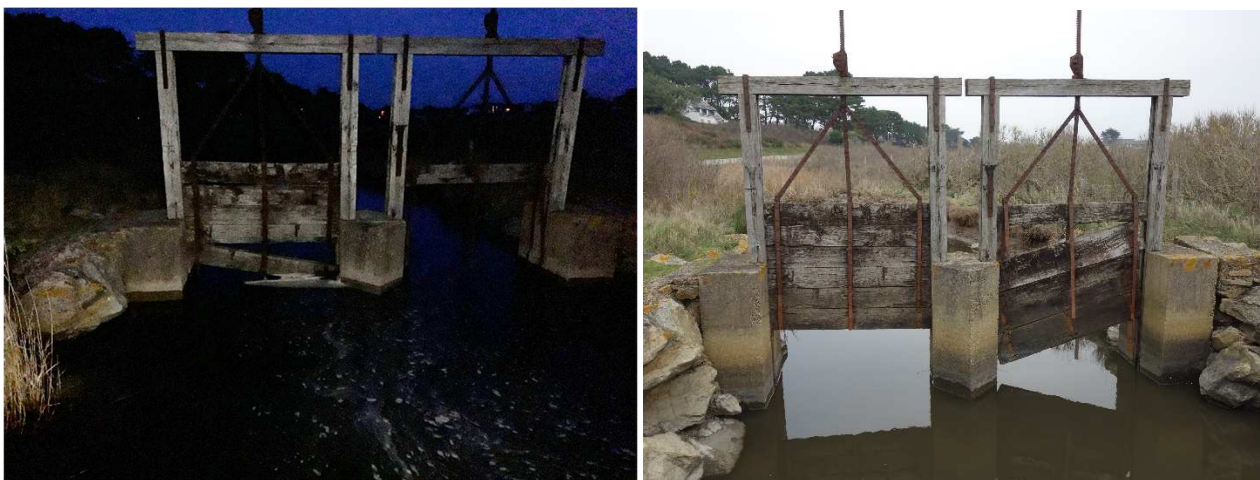
Figure 14 : de gauche à droite : vanne PM coeff 107 – vanne PM coeff 76

A noter que sur la période d'étude, la vanne, déjà en **mauvais état**, s'est fortement dégradée : actuellement, il ne reste plus de palplanche à gauche et seulement 4 à droite.

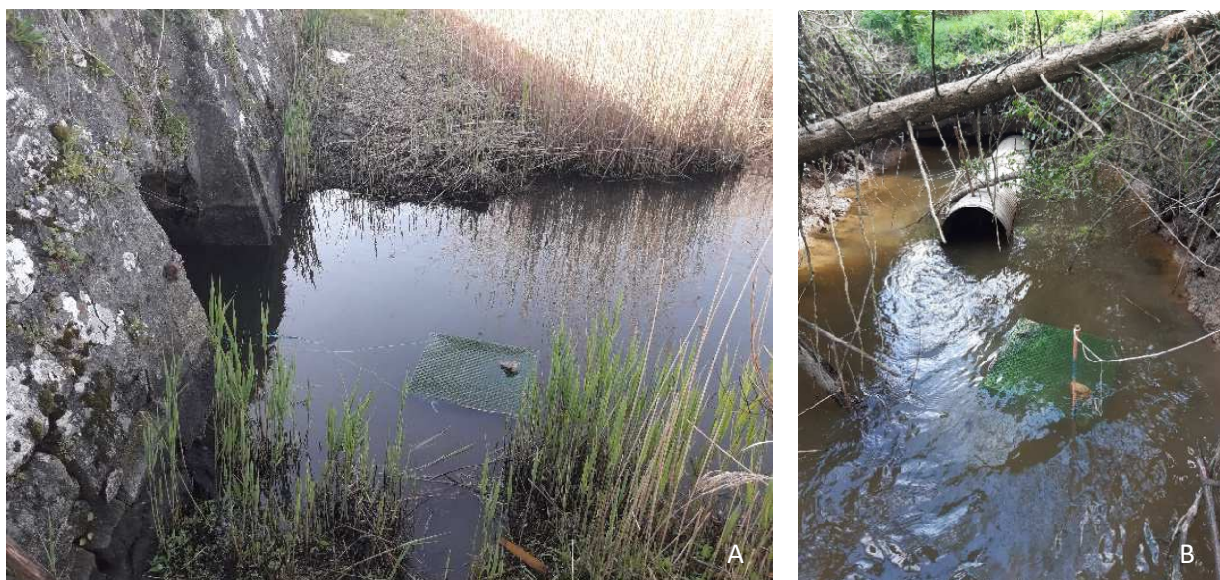
Figure 21: A: Flottangs en sortie du busage en début de lagune - B: En amont immédiat de la RD

Des flottangs ont été posés dans le cours d'eau au droit du plan d'eau en amont immédiat de la Rd et en aval du busage en début de lagune.

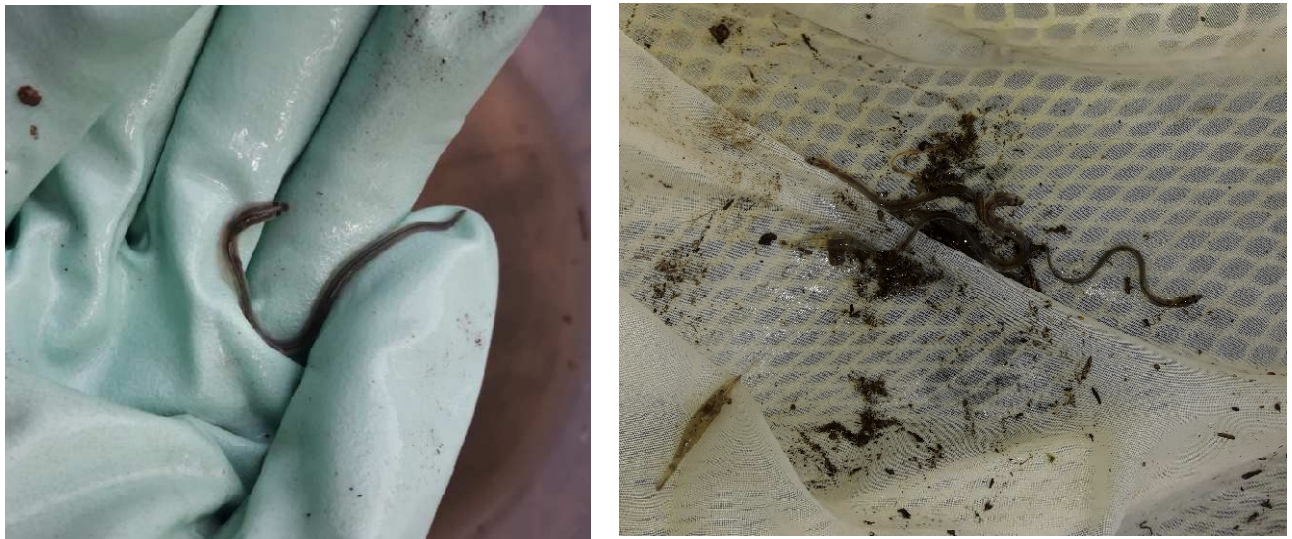
Figure 31: Présence de civelles dans les flottangs

Cela signifie que la **buse de 200 m reste franchissable pour les civelles**. Le fait que le nombre de civelle en aval est faible permet de montrer qu'il n'y a pas d'obstacle à la circulation, donc pas d'accumulation de civelles.

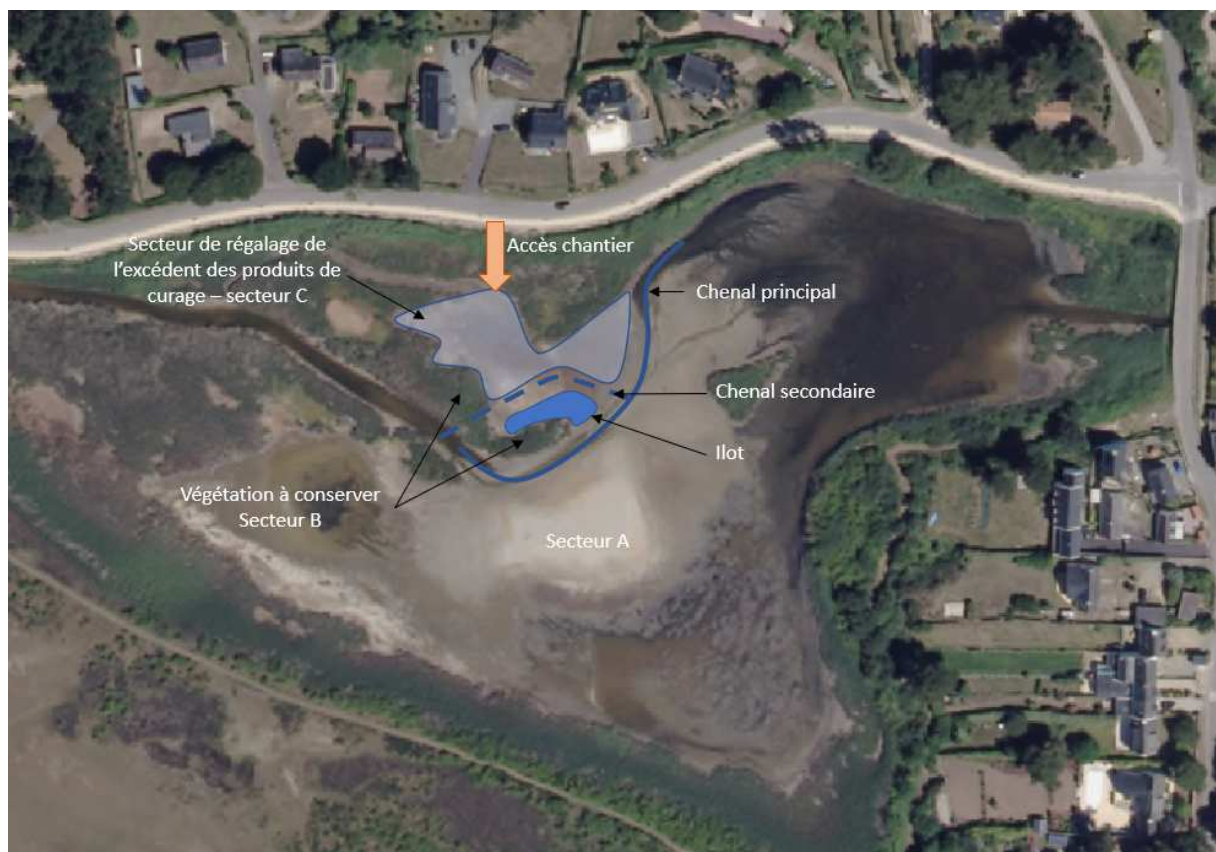
Le plan ci-après présente le schéma de principe des travaux

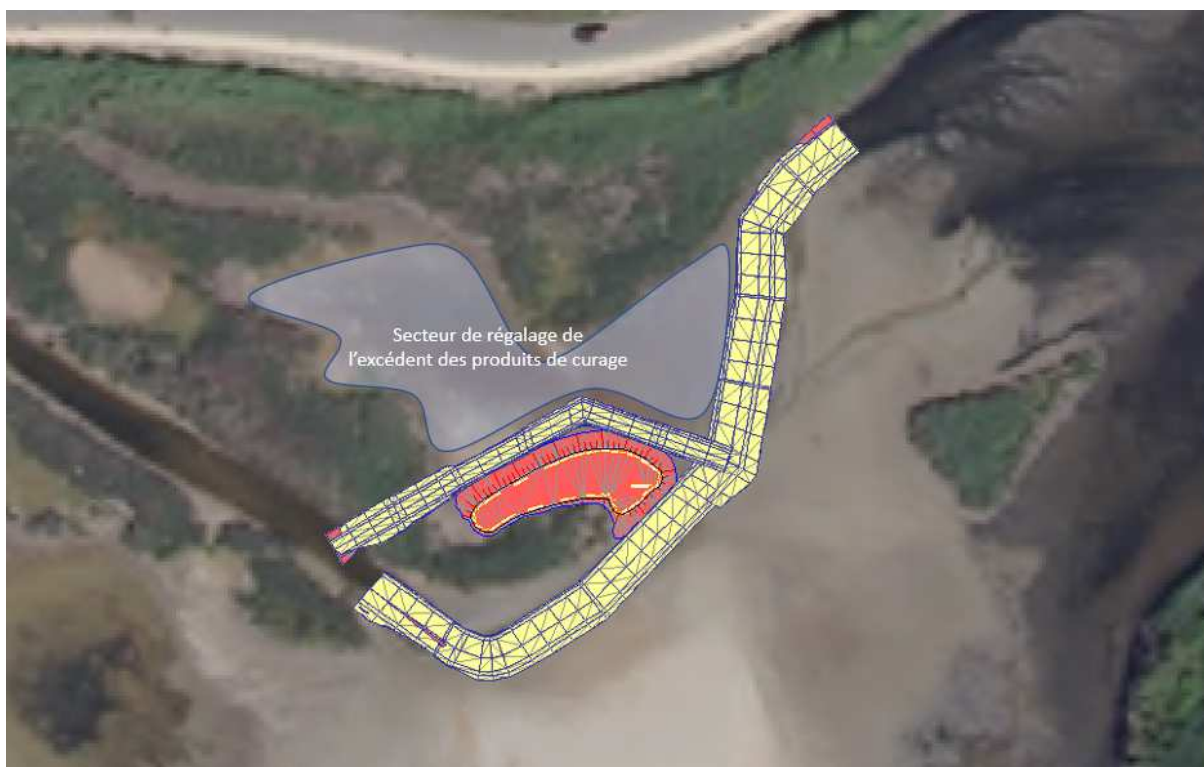
Localisation du secteur de régilage

Une fois l'îlot créé, les excédents du curage seront étalés à proximité sur le secteur C localisé sur la carte ci-après. Cela concerne une surface d'environ 600 m² sur une épaisseur de 0.10 m. Les excédents seront étalés en respectant la microtopographie locale, soit en forme de « cuvette ».

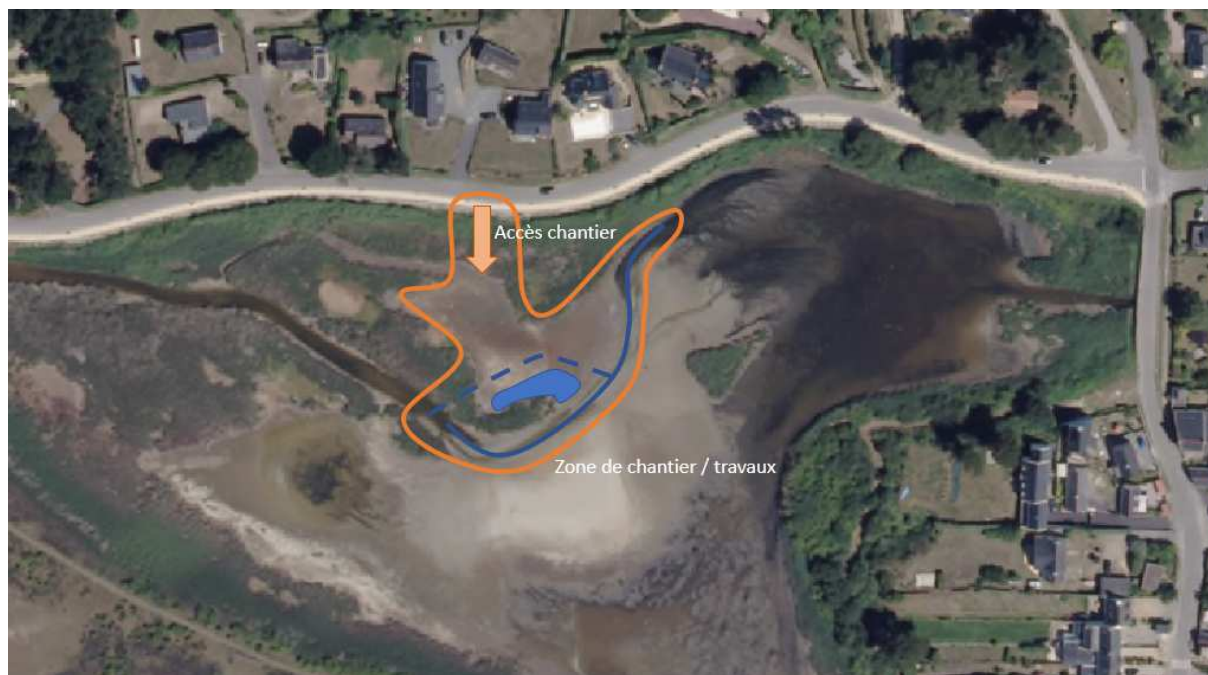
Localisation de l'accès et de la zone de travaux

L'unique accès est localisé sur la carte ci-après. Celui-ci a été défini au regard des milieux présents et afin de limiter l'impact temporaire des travaux. L'accès au site de travaux sera remis en état après travaux. L'accès se fera donc sur une zone de roselière qui actuellement sert d'écran pour l'avifaune. Après le passage de l'engin, les roseaux repousseront mais cet écran ne sera plus existant temporairement. Le secteur étant très fréquenté, il est prévu la pose d'une barrière temporaire, type ganivelles, dépôt de branchage... afin de limiter la pénétration des piétons dans la lagune.
